Codice opera 10082
CHIESA DI SANT'ANTONIO NUOVO
Messa in sicurezza strutturale e sistemazione facciate
SECONDO LOTTO - PROGETTO ESECUTIVO

SCHEDE DI RESTAURO

DATA LUGLIO 2017

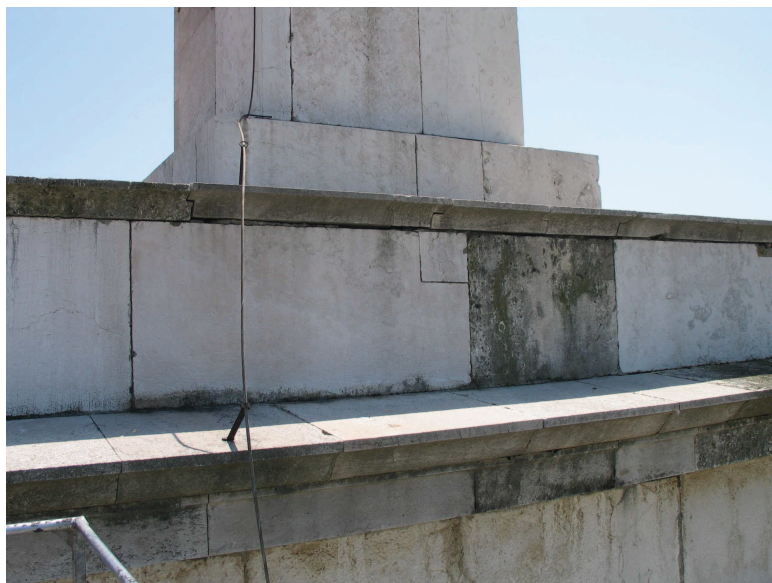
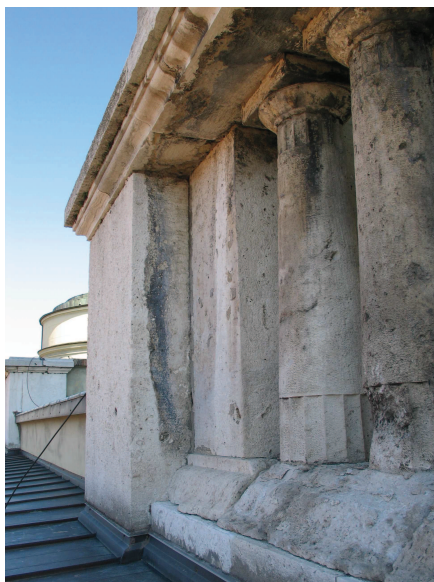
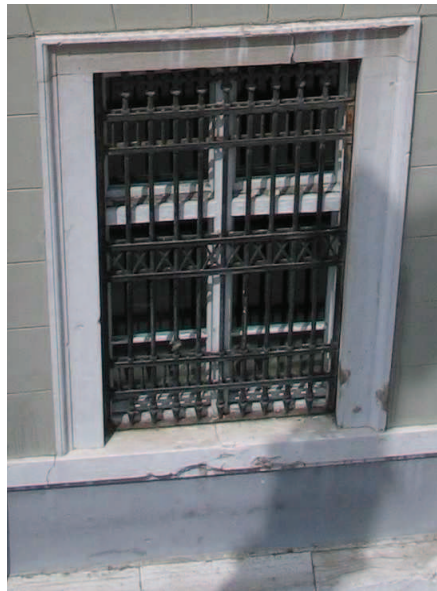
SCHEDA I

Ricostruzioni, consolidamenti, restauro delle pietre

- opere di sigillatura fughe
- sostituzioni parziali
- cuciture

- Piccoli interventi localizzati
- Localmente su conci degradati
- Con elementi in ferro annegati nel piombo, con elementi in acciaio e resine

- crosta nera	<input checked="" type="checkbox"/>	In zone localizzate
- concrezioni	<input type="checkbox"/>	
- fratturazioni o fessurazioni	<input checked="" type="checkbox"/>	Dovute agli assestamenti dell'edificio e dagli effetti dinamici delle campane

- distacco dai fondi	<input checked="" type="checkbox"/>	Principalmente nella struttura delle torri campanarie
- altro	<input type="checkbox"/>	
<i>Forme di degrado</i>

- dilavamento	<input checked="" type="checkbox"/>	Su aree localizzate
- decoesione superficiale	<input checked="" type="checkbox"/>	Parzialmente su elementi di maggiori dimensioni

- efflorescenze	<input checked="" type="checkbox"/>	Nelle zone della torre campanaria
- erosione	<input checked="" type="checkbox"/>	In maniera diffusa
- alveolizzazione	<input checked="" type="checkbox"/>	Su alcune pietre, in particolare sulla pietra tipo fior di mare e bianco d'istria.

- pitting	<input type="checkbox"/>	
- scagliatura	<input checked="" type="checkbox"/>	In corrispondenza delle fratture e sui conci in bianco d'istria
- altro	<input type="checkbox"/>

<i>Pulitura</i>		
- trattamento biocida	<input checked="" type="checkbox"/>	Ove necessario, asporti piantumazioni, sacche terrose e sabbiose
- rimozione dei depositi incoerenti	<input checked="" type="checkbox"/>

- lavaggio con spazzole ed acqua	<input checked="" type="checkbox"/>	Idropulizia – metodo jos
- applicazione di impacchi.....	<input checked="" type="checkbox"/>

- rifinitura con microsabbatura	<input checked="" type="checkbox"/>	
- smacchiatura	<input type="checkbox"/>	
- pulitura manuale a secco	<input checked="" type="checkbox"/>

- impregnazioni	<input type="checkbox"/>	
- iniezioni con leganti.....	<input checked="" type="checkbox"/>	Ove necessario a seguito di verifica sul posto

- trattamento protettivo	<input checked="" type="checkbox"/>	Generalizzato con prodotti trasparenti e traspiranti
- sostituzione zanche, perni e staffe	<input checked="" type="checkbox"/>	Ove necessario a seguito di verifica sul posto
<i>Riassemblaggi</i>

- incollaggi e imperniature	<input checked="" type="checkbox"/>	Ove e se necessario utilizzando barre filettate in acciaio annegate in resine bicomponenti

- fasciature in fibra sintetica e resina	<input type="checkbox"/>	
- sostituzione elementi di ancoraggio.....	<input checked="" type="checkbox"/>	Ove necessario sui conci in pietra

- trattamento protettivo	<input checked="" type="checkbox"/>	Con prodotti trasparenti e traspiranti
- altro	<input type="checkbox"/>	
<i>Interventi estetici e di finitura</i>

- stuccatura	<input checked="" type="checkbox"/>	Nelle zone di ricostruzione degli elementi mancanti
- sigillatura	<input checked="" type="checkbox"/>	Stillatura delle fughe

- protezione	<input type="checkbox"/>	
- ricostruzioni parti in pietra	<input checked="" type="checkbox"/>	Elementi mancanti

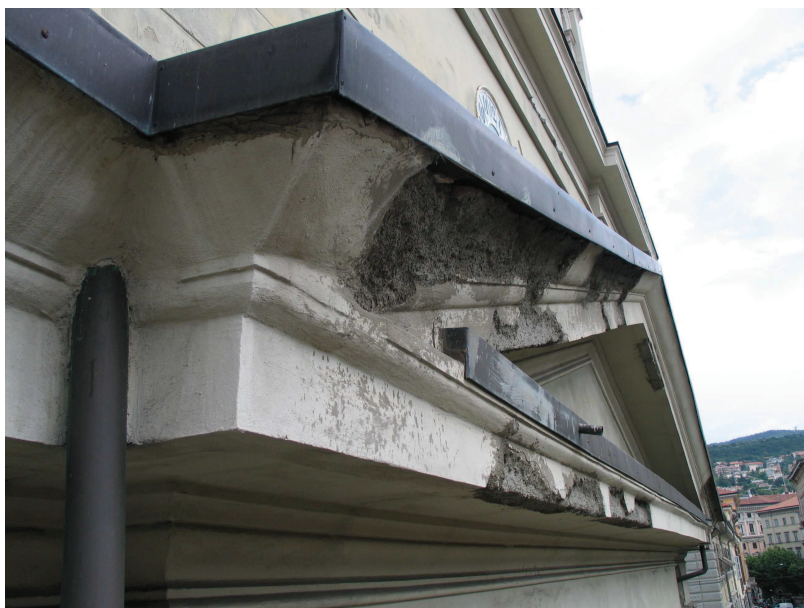
SCHEDA2

Rifacimento, consolidamento e restauro di cornicioni lesionati

Prospetto est: cornicione di linda superiore, inferiore, tra capitelli dei contrafforti e cornicione di linda inferiore, timpano in facciata.

Interventi di demolizione e spruzzatura localizzati
Eseguiti su vari strati utilizzando diversi tipi di prodotti

Piccole superfici
Piccole superfici
Diffuso
A seguito di infiltrazioni e parziali rifacimenti con materiali cementizi

| - rimozione dei depositi incoerenti | <input checked="" type="checkbox"/> | Rimozione degli strati di pittura |
| - altro | <input checked="" type="checkbox"/> | Asporto delle vecchie tinteggiature con maggior riguardo allo strato superficiale in pittura al quarzo |

| - ripristini | <input checked="" type="checkbox"/> | Con iniezioni localizzate |
| - altro | <input checked="" type="checkbox"/> | Totale ricostruzione parti mancanti o da demolire |

| - iniezioni con resine | <input checked="" type="checkbox"/> | Per ancoraggi |
| - sostituzione zanche, perni e staffe | <input checked="" type="checkbox"/> | Ove necessario a seguito di verifica sul posto |

| - incollaggi e imperniature | <input checked="" type="checkbox"/> | Ove e se necessario sulle cornici |
| - sostituzione elementi di ancoraggio..... | <input checked="" type="checkbox"/> | Ove e se necessario sulle cornici |
| - rifacimenti localizzati | <input checked="" type="checkbox"/> | Con intonaci a base di calce idraulica |

| - pitturazione | <input checked="" type="checkbox"/> | Con prodotti ai silicati |
| - altro | <input checked="" type="checkbox"/> | Rasatura di fondo con impasti a gesso |

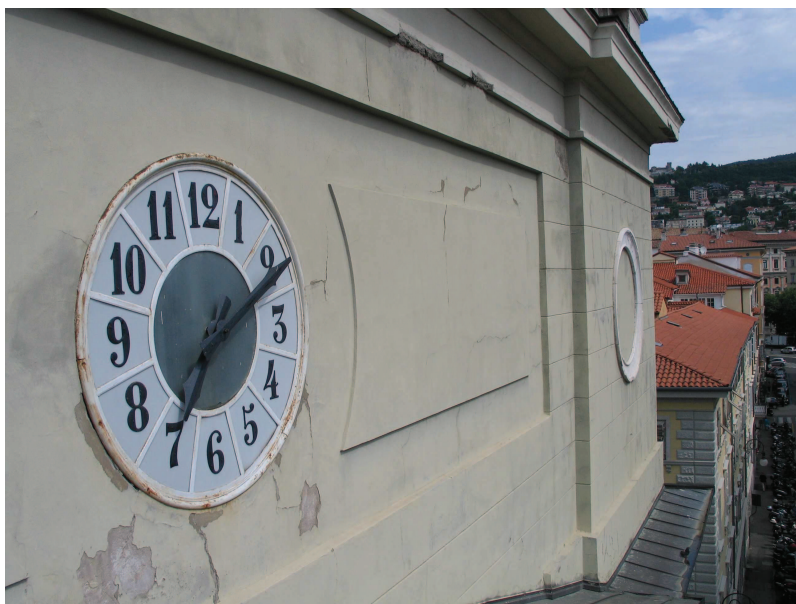
SCHEDA3

Rifacimento, consolidamento e restauro di intonaci lisci e decorativi lineari

- Interventi di demolizione e spruzzatura localizzati
- Eseguite su vari strati utilizzando diversi tipi di prodotti
-

- Piccole superfici
-
-
-
- Diffuso
- A seguito di infiltrazioni e parziali rifacimenti con materiali cementizi
-

| - rimozione dei depositi incoerenti | <input checked="" type="checkbox"/> | Rimozione degli strati di pittura |
| - lavaggio con spazzole ed acqua | <input checked="" type="checkbox"/> | Dei fondi a seguito di demolizioni |

| - ripristini | <input checked="" type="checkbox"/> | Con iniezioni localizzate su intonaci originari |
| - demolizioni..... | <input checked="" type="checkbox"/> | Delle aree incoerenti – inconsistenti. |

| - iniezioni con resine | <input checked="" type="checkbox"/> | Per ancoraggi |

| - rifacimenti | <input checked="" type="checkbox"/> | Con intonaci a base di calce idraulica |

| - sigillatura | <input checked="" type="checkbox"/> | Delle parti della murature nella quale si evidenziano fessure |
| - pitturazione | <input checked="" type="checkbox"/> | Con prodotti ai silicati |

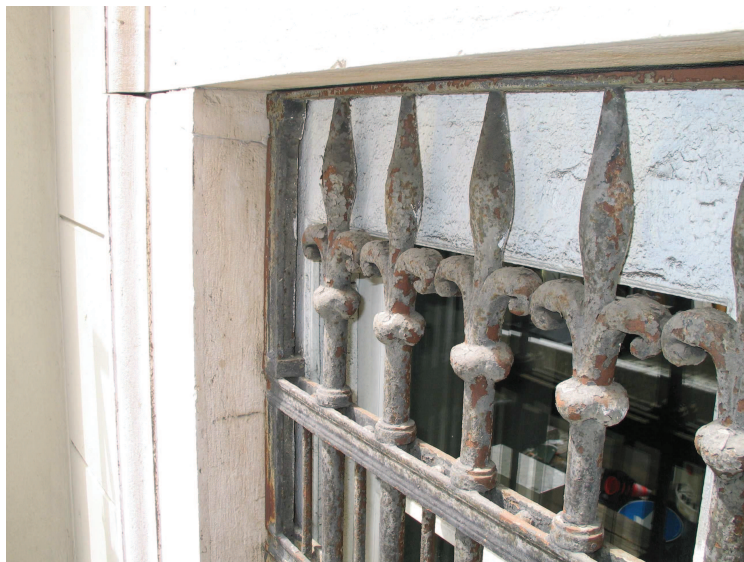
SCHEDA 4

Riverniciatura delle grate in ferro

Prospetto est: 3 grate su finestre piano terra;

- attacco biologico
- deposito superficiale
- macchie
- crosta nera
- concrezioni
- fratturazioni o fessurazioni
- distacco dai fondi Vecchie vernici
- altro ossidazione

- trattamento biocida
- rimozione dei depositi incoerenti
- lavaggio con spazzole ed acqua
- applicazione di impacchi.....
- rifinitura con microsabbiatura
- smacchiatura
- pulitura manuale e meccanica a secco
- altro

- ripristini Nell'occorrenza
- altro

- impregnazioni
- iniezioni con resine
- trattamento protettivo Preparazione del fondo a due o più mani
- sostituzione zanche, perni e staffe Ove necessario a seguito di verifica sul posto

- incollaggi e imperniature Ove e se necessario
- fasciature in fibra sintetica e resina
- sostituzione elementi di ancoraggio Ove e se necessario
- trattamento protettivo
- rifacimenti localizzati

- stuccatura
- sigillatura
- protezione
- pitturazione Con apposite vernici a due o più mani

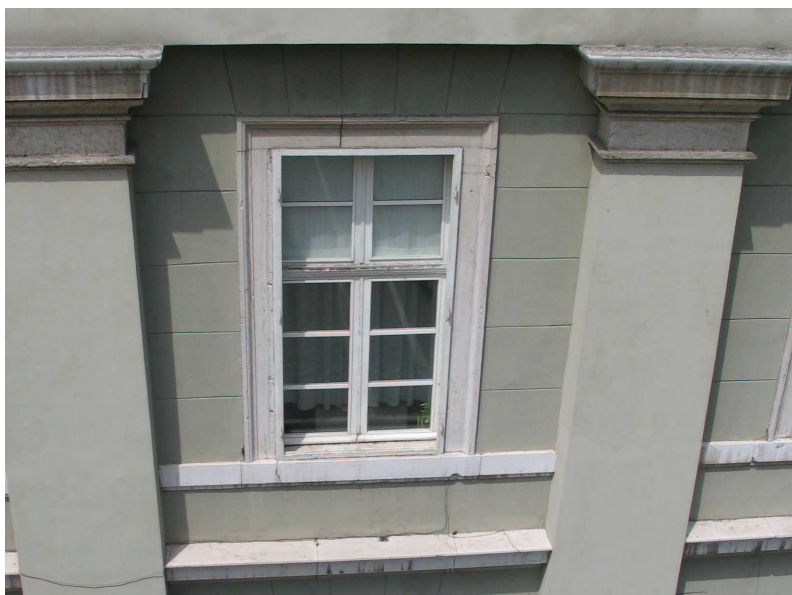
SCHEDA5

Revisione serramenti in legno

Prospetto est: 3 piano terra;

Delle pitture

- ripristini Nell'occorrenza
- altro

- impregnazioni
- iniezioni con resine
- trattamento protettivo Preparazione del fondo
- sostituzione zanche, perni e staffe Ove necessario a seguito di verifica sul posto

- incollaggi e imperniature Ove e se necessario
- fasciature in fibra sintetica e resina
- sostituzione elementi di ancoraggio.....
- trattamento protettivo
- rifacimenti localizzati

- stuccatura Ove necessario
- sigillatura
- protezione
- pitturazione Con apposite vernici

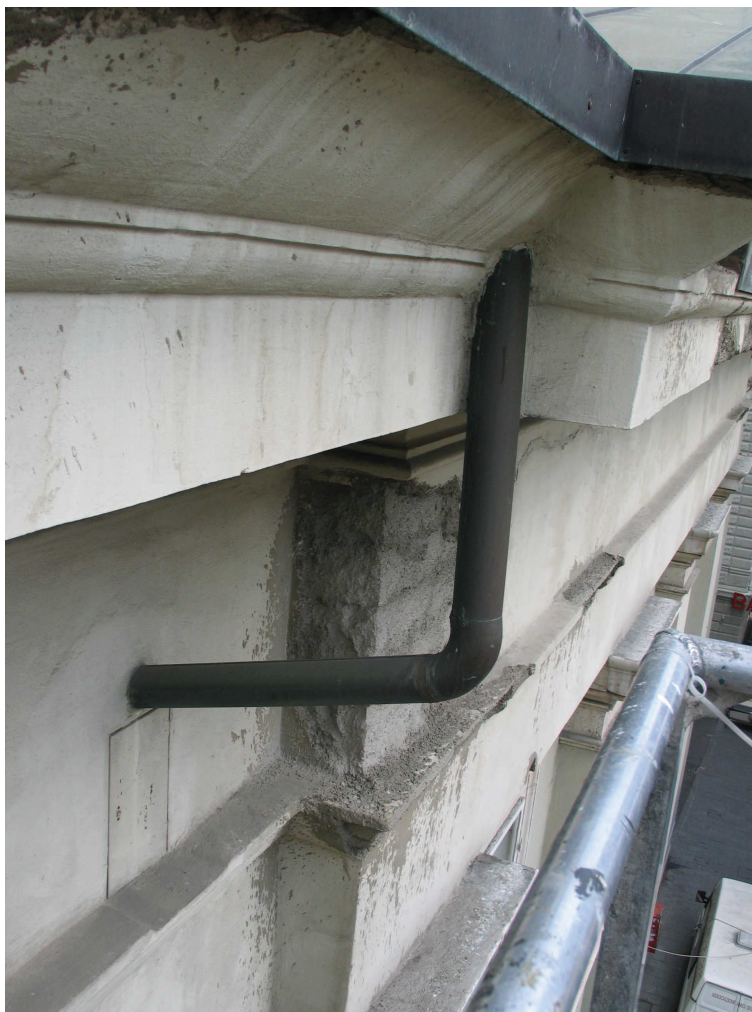
SCHEDA6

Revisione portelle metalliche

Prospetto est: 2 lateralmente al timpano.

Delle pitture

Nell'occorrenza con la sostituzione dei canali di gronda

Preparazione del fondo

Ove necessario a seguito di verifica sul posto

Ove e se necessario

Ove necessario

Con apposite vernici

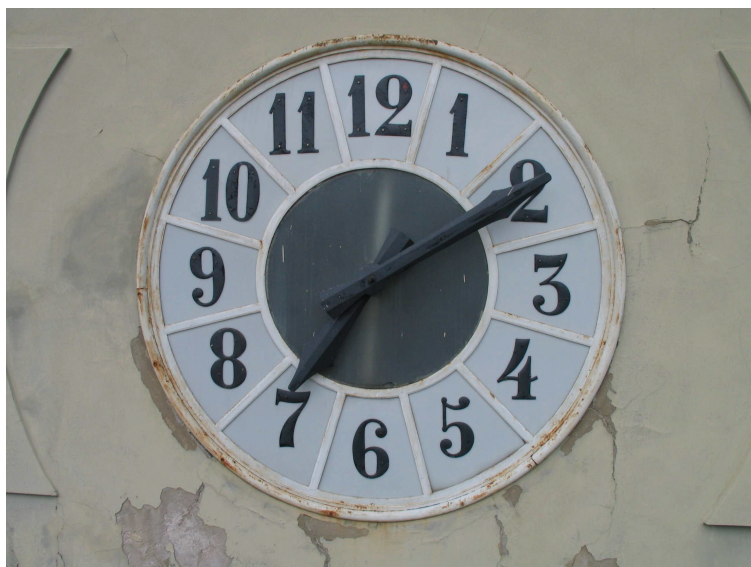
SCHEDA7

Manutenzione e restauro del quadrante esterno dell'orologio e del suo meccanismo interno

- dilavamento
- decoesione superficiale Delle pitture
- efflorescenze
- erosione
- alveolizzazione
- pitting
- scagliatura
- altro

| - pulitura manuale a secco | <input checked="" type="checkbox"/> | Smontaggio lancette, numeri orari, telaio o del quadrante |

| - ripristini | <input checked="" type="checkbox"/> | Nell'occorrenza, revisione gruppo orologio con eventuali sostituzioni di elementi rotti |

| - trattamento protettivo | <input checked="" type="checkbox"/> | Preparazione del fondo |
| - sostituzione zanche, perni e staffe | <input checked="" type="checkbox"/> | Ove necessario a seguito di verifica sul posto |

| - incollaggi e impernature | <input checked="" type="checkbox"/> | Ove e se necessario |

| - stuccatura | <input checked="" type="checkbox"/> | Ove necessario |
| - sigillatura | <input checked="" type="checkbox"/> | Se necessario |
| - pitturazione | <input checked="" type="checkbox"/> | Con apposite vernici oleosintetiche |

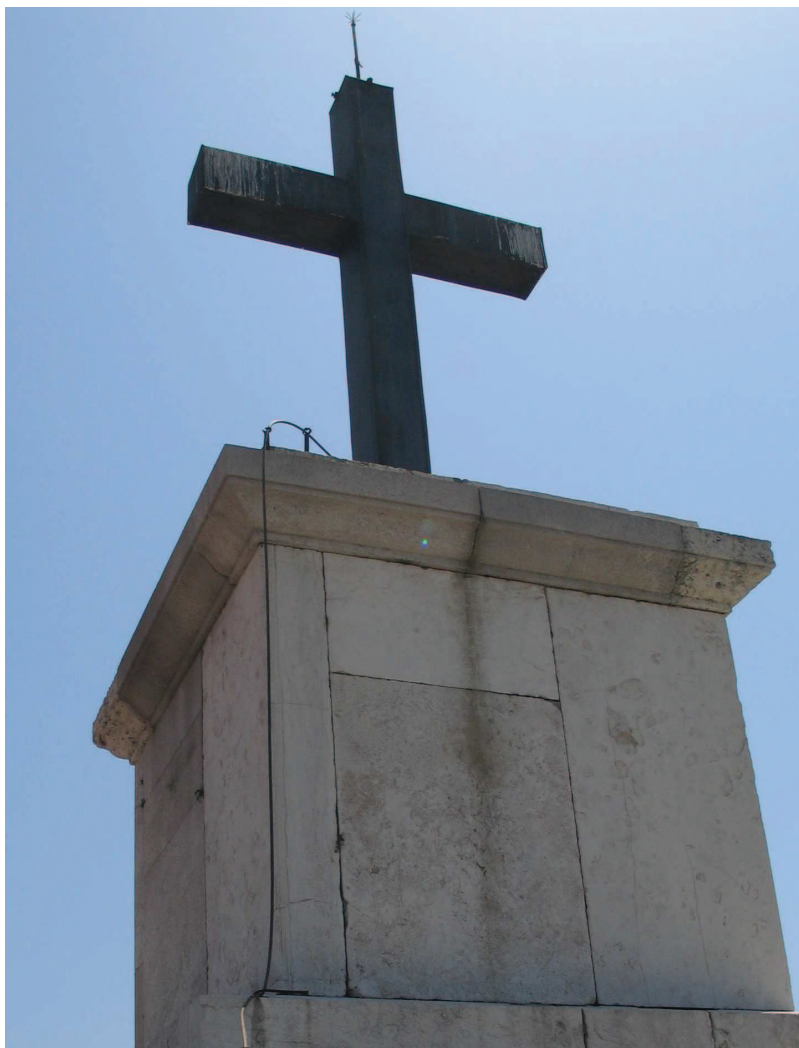
SCHEDA8

Manutenzione e restauro delle croci in ferro

Localizzate per corrosione.

Materiale organico.

Localizzate

- rimozione dei depositi incoerenti Rimozione di ossidazioni polverulenti con metodo meccanico manuale.
- rifinitura con microsabbatura
- pulitura manuale a secco Smontaggio elementi e ripristino.
- altro

- ripristini Nell'occorrenza per eventuali sostituzioni di elementi fortemente degradati.
- sostituzione elementi di ancoraggio Nell'occorrenza, pervia verifica dell'integrità degli elementi esistenti.
- altro

- impregnazioni Trattamento con inibitori e o convertitori delle ossidazioni.
- iniezioni con resine
- trattamento protettivo Preparazione del fondo
- sostituzione zanche, perni e staffe Ove necessario a seguito di verifica sul posto

- incollaggi e imperniature Ove e se necessario

- protezione Finitura con smalto satinato specifico per esterno.

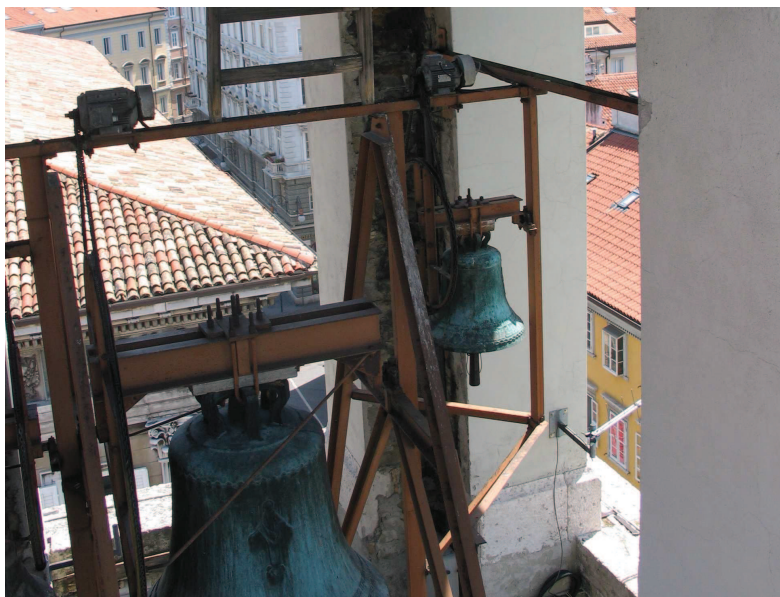
SCHEDA 9

Pulizia delle campane

Presenza di ossidazione e strato superficiale di depositi di origine atmosferica, organica e urbana.
