MAPPATURA DEGLI EDIFICI PORTUALI CON PRESENZA DI AMIANTO – AGGIORNAMENTO ANNO 2016

6 SCHEDE DI VALUTAZIONE

6.1 PUNTO FRANCO VECCHIO

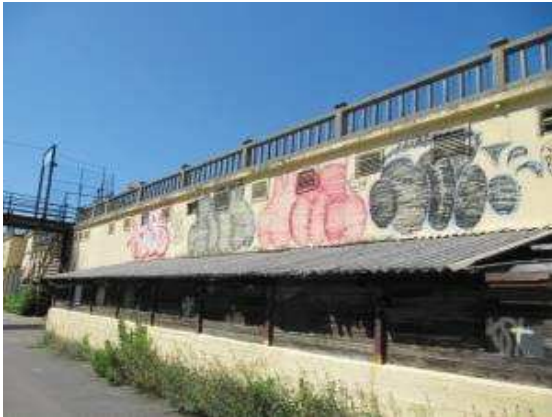
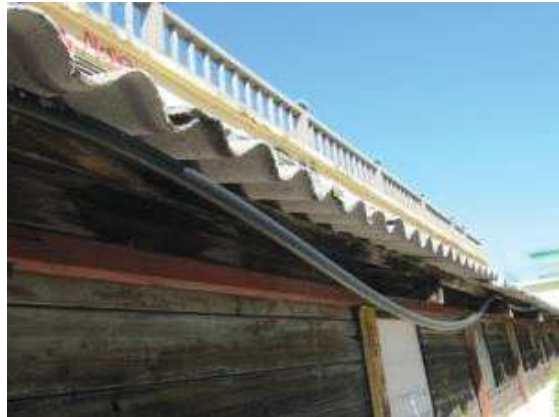
Foto 5: manufatto anno 2016

Foto 6: particolare delle lastre anno 2016

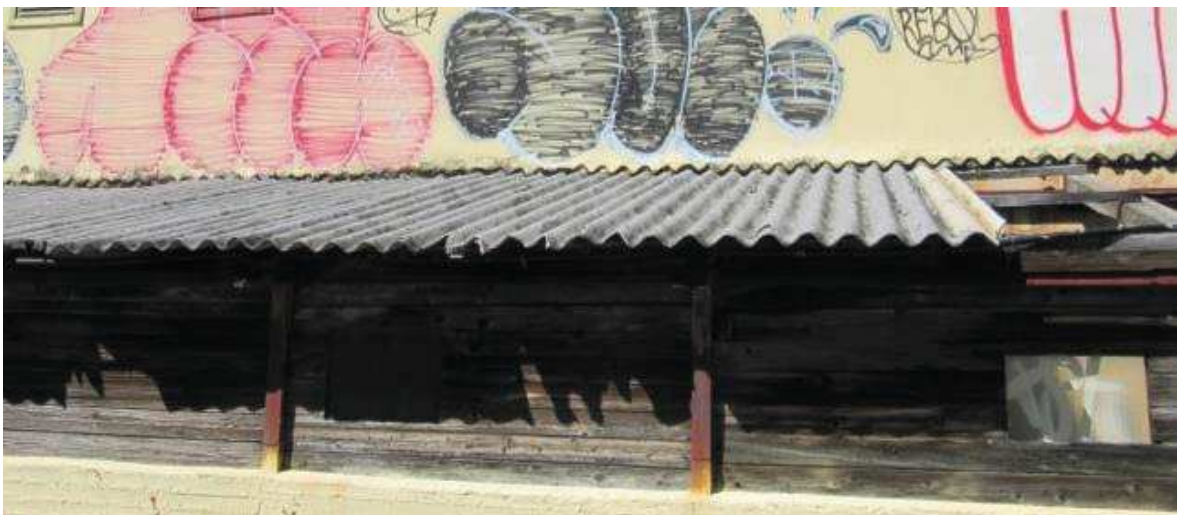
Foto 7: veduta generale del manufatto (si nota l'estremità crollata)

Proprietario	Autorità Portuale di Trieste		
Concessionario	n.d.		
Indirizzo – coordinate geografiche	Trieste, Punto Franco Vecchio 45°40'19.91"N ; 13°45'24.92"E		
Tipologia del manufatto	Lastre in eternit		
Sviluppo in pianta	60 m ²		
Tipologia di lastre	Lastre ondulate		
Rivestimenti o trattamenti superficiali	Bonifica tramite incapsulamento nell'anno 2013		
Grondaie	Presenti		
Falde	1		
Pendenza stimata	5%		
Anno di posa	Antecedente all'anno 1980		
Contiguità aperture	Sì		
Vicinanza siti sensibili (aree scolastiche, case di cura, ospedali)	No		
Danneggiamenti rilevati	Lastre rotte Parziale crollo		
Cause	Vetustà materiale, forte vento

PARAMETRO		VALUTAZIONE	PUNTI
A	GRADO DI CONSISTENZA	Se un angolo flessibile si rompe nettamente con suono secco	1
B	PRESENZA DI FRATTURAZIONI, SFALDAMENTI, CREPE	Numerose	3
C	PRESENZA DI STALATTITI AI PUNTI DI GOCCIOLAMENTO	Assenti	0
D	FRIABILITÀ/SGRETOLAMENTO	Fasci di fibre inglobati parzialmente	2
E	VENTILAZIONE	Copertura in prossimità di bocchette di ventilazione o flussi d'aria	2
F	LUOGO DI LAVORO/VITA	Copertura visibile da sotto/ no controsoffitto	2
G	DISTANZA FINESTRE/BALCONI/TERRAZZI ^{DA}	Copertura distante < 5m	2
H	AREE SENSIBILI	Assenza nel raggio di 300m	1
TOTALE			13
I	VETUSTÀ IN ANNI Fattore moltiplicativo	Copertura installata prima del 1980	4
BONIFICA DEL MANUFATTO ENTRO 12 MESI			52

L'intervento più opportuno per la bonifica del presente manufatto risulta la rimozione delle lastre in eternit e la sostituzione delle stesse con lastre in materiale metallico o plastico.

L'intervento deve essere sempre accompagnato da una verifica statica della struttura al fine di appurare che i nuovi carichi siano supportati senza rischi.

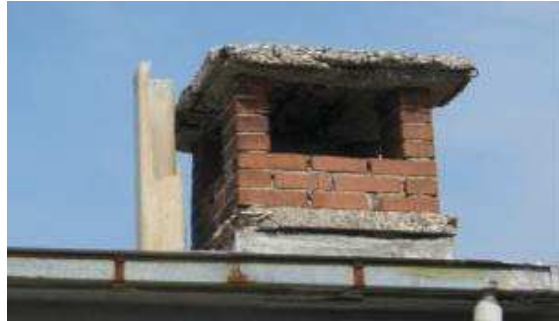
Foto 11: veduta del camino, anno 2016

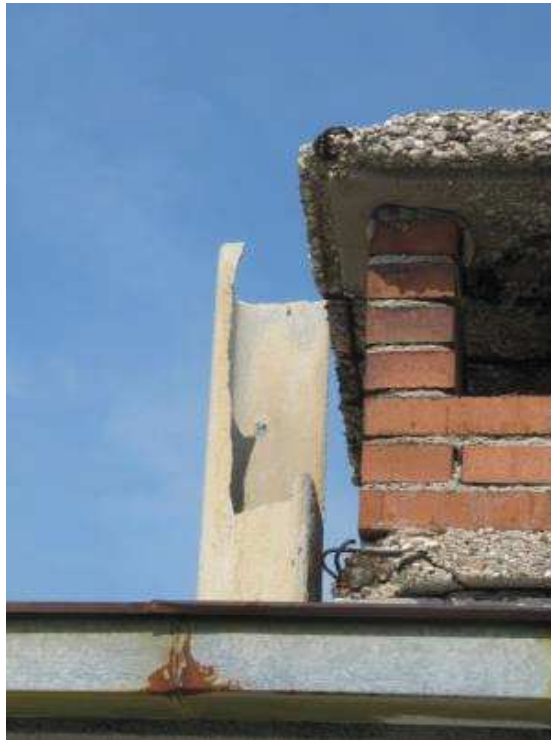
Foto 12: particolare del camino, danneggiamenti

Sviluppo	Difficilmente quantificabile considerando anche le parti interne		
Tipologia di lastre	n.p.		
Rivestimenti o trattamenti superficiali	Nessuno		
Grondaie	n.p.		
Falde	n.p.		
Pendenza stimata	n.p.		
Anno di posa	Antecedente il 1980		
Contiguità aperture	No		
Vicinanza siti sensibili (aree scolastiche, case di cura, ospedali)	In relazione alle dimensioni del manufatto il parametro non è significativo		
Danneggiamenti rilevati	Rotture		
Cause	Vetustà del materiale, forte vento

PARAMETRO		VALUTAZIONE	PUNTI
A	GRADO DI CONSISTENZA	Rottura netta con suono secco	1
B	PRESENZA DI FRATTURAZIONI, SFALDAMENTI, CREPE	Presenti	3
C	PRESENZA DI STALATTITI AI PUNTI DI GOCCIOLAMENTO	Assenti	0
D	FRIABILITA'/SGRETOLAMENTO	Fasci di fibre inglobati parzialmente	2
E	VENTILAZIONE	Manufatti in prossimità di bocchette di ventilazione o flussi d'aria	2
F	LUOGO DI LAVORO/VITA	Manufatti non visibili dall'interno	1
G	DISTANZA FINESTRE/BALCONI/TERRAZZI ^{DA}	Distanza > 5 m da finestre/terrazze/balconi	1
H	AREE SENSIBILI	Assenza nel raggio di 300 m	1
TOTALE			11
I	VETUSTÀ IN ANNI Fattore moltiplicativo	Realizzazione antecedente il 1980	4
BONIFICA DEL MANUFATTO IN 3 ANNI			44

L'intervento più opportuno per la bonifica del presente manufatto risulta la **rimozione** del camino in eternit e la sostituzione dello stesso con un camino in materiale metallico od in muratura. Il presente intervento deve essere riferito solo alla parte a vista del camino e non comprende l'eventuale canna fumaria in eternit posta internamente all'edificio od addirittura sotto traccia. Qualora la canna fumaria sia a vista all'interno dei locali, l'intervento più opportuno risulta il **confinamento** ottenuto installando uno o più componenti opportunamente sagomati esternamente a quelli in amianto-cemento che vengono lasciati in sede.

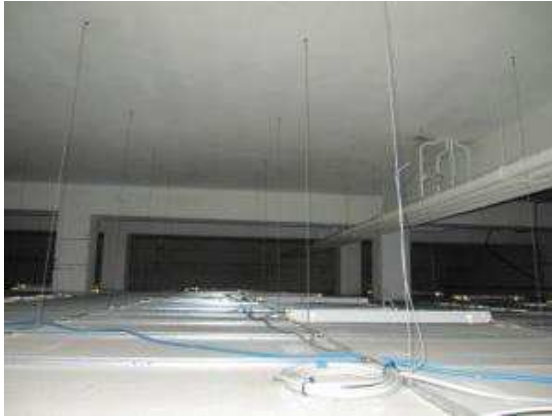
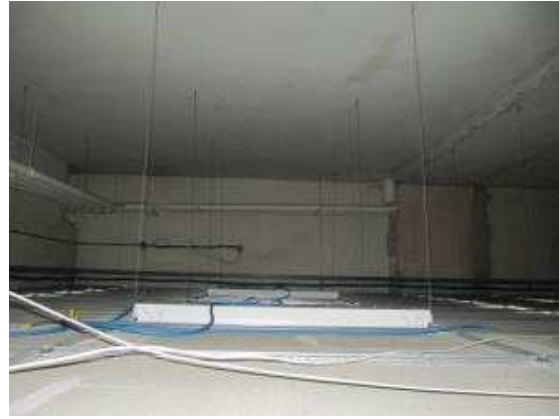
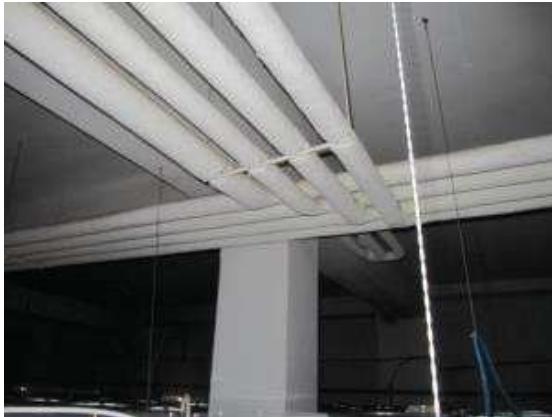
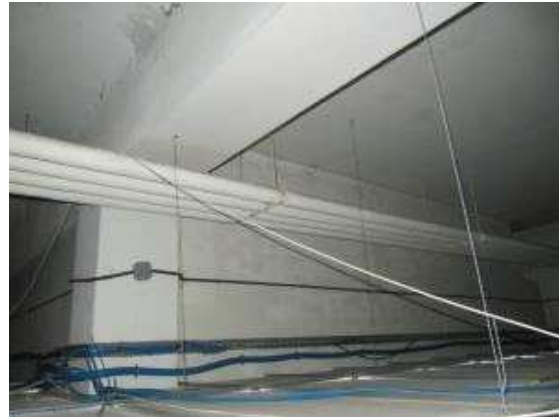
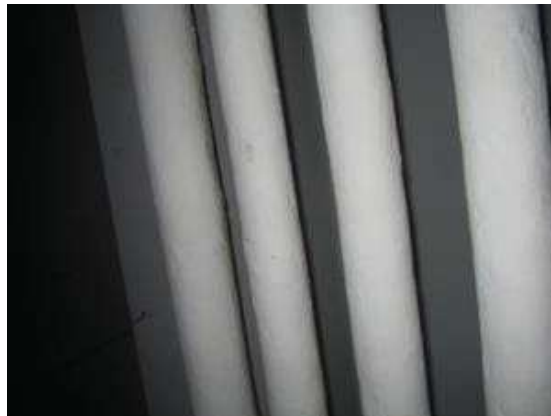
Descrizione del manufatto	<p>Si tratta di rivestimento di tubature di riscaldamento. La rete ora risulta dismessa. La coibentazione con lana di roccia rivestita da uno strato di gesso e amianto, risalente presumibilmente agli anni 50', non è mai stata oggetto di interventi di conservazione o protezione.</p> <p>I manufatti, in ogni caso, risultano confinati all'interno di un'intercapedine tra controsoffittatura e soffitto.</p> <p>Accedendo all'intercapedine, non sono visibili rotture né fratture, la matrice risulta integra e compatta.</p> <p>Lo stato dei manufatti si mantiene così dai primi rilevamenti grazie al fatto che le tubazioni si trovano in ambienti non soggetti all'usura atmosferica o a danneggiamenti causati da urti.</p> <p>Nel periodo trascorso dall'ultima mappatura non si nota alcuna variazione.</p>				
Storico mappatura	2003	n.r.			
	2006	n.r.			
	2010	3			
	2012	n.r.			
	2014	2A	MATERIALI INTEGRATI	NON	SUSCETTIBILI DI DANNEGGIAMENTO

Dall'analisi visiva del manufatto si ritiene che lo stesso rientri in quanto previsto dal punto 2a)

L'intervento più opportuno per la bonifica del presente manufatto risulta la rimozione della coibentazione o dell'intera rete di tubazioni a vista all'interno della controsoffittatura.

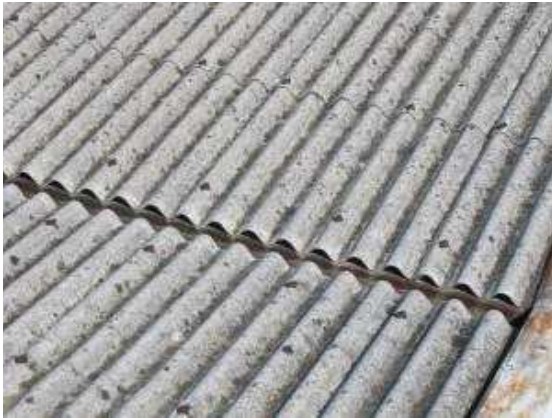
Foto 24: particolare della parte terminale delle lastre, anno 2016

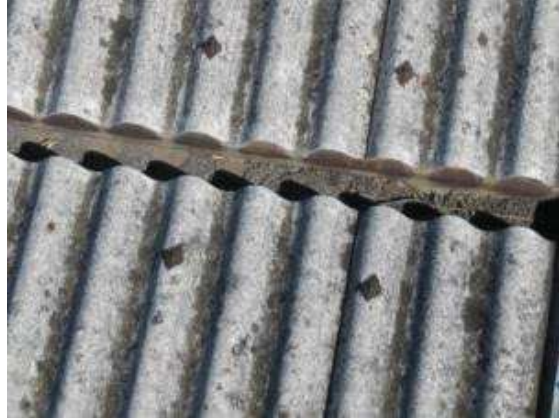
Foto 25: particolare, sedimento in gronda, anno 2016

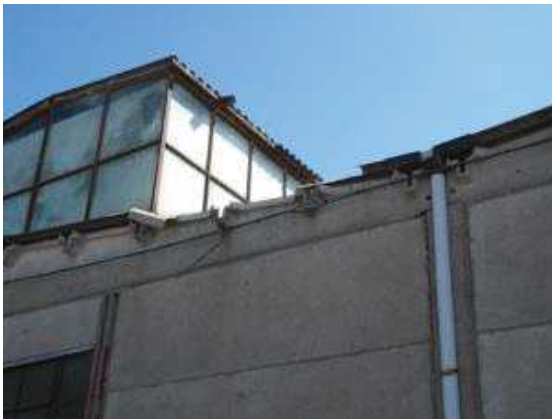
Foto 26: particolare danneggiamenti lato Ovest, anno 2016

2010	36	
	2012	36	
	2014	40	Campionamento della concentrazione in aria. 2,6 ff/l
Risultati dei campionamenti	AMIANTO DEL TIPO CRISOTILO Campionamento della concentrazione in aria, anno 2016. 1,3 ff/l		
Uso dei locali	Magazzino, al momento inutilizzato		
Proprietario	Autorità Portuale di Trieste		
Concessionario	n.d.		
Indirizzo – coordinate geografiche	Trieste, Punto Franco Vecchio 45°39'57.94"N ; 13°45'34.68"E		
Tipologia del manufatto	Lastre in eternit		
Sviluppo in pianta	1340 m ²		
Tipologia di lastre	Lastre ondulate		
Rivestimenti o trattamenti superficiali	Nessuno		
Grondaie	Presenti		
Falde	1		
Pendenza stimata	10%		
Anno di posa	Antecedente all'anno 1980		
Contiguità aperture	No		
Vicinanza siti sensibili (aree scolastiche, case di cura, ospedali)	No		
Danneggiamenti rilevati	Lastre rotte, canne fumarie rotte		
Cause	Vetustà materiale, forte vento

PARAMETRO		VALUTAZIONE	PUNTI
A	GRADO DI CONSISTENZA	Se la rottura è facile, sfrangiata con suono sordo	2
B	PRESENZA DI FRATTURAZIONI, SFALDAMENTI, CREPE	Rare	2
C	PRESENZA DI STALATTITI AI PUNTI DI GOCCIOLAMENTO	Assenti	0
D	FRIABILITA'/SGRETOLAMENTO	Fasci di fibre inglobati parzialmente	2
E	VENTILAZIONE	Copertura in prossimità di bocchette di ventilazione o flussi d'aria	2
F	LUOGO DI LAVORO/VITA	Copertura non visibile dal sotto (presenza di controsoffitto e/o soletta)	1
G	DISTANZA FINESTRE/BALCONI/TERRAZZI DA	Copertura distante >5m	1
H	AREE SENSIBILI	Assenza nel raggio di 300m	1
TOTALE			11
I	VETUSTÀ IN ANNI Fattore moltiplicativo	Copertura installata ante 1980	4
BONIFICA DEL MANUFATTO IN 3 ANNI			44

L'intervento più opportuno per la bonifica del presente manufatto risulta la rimozione delle lastre in eternit e la sostituzione delle stesse con lastre in materiale metallico o plastico.

L'intervento deve essere sempre accompagnato da una verifica statica della struttura al fine di appurare che i nuovi carichi siano supportati senza rischi e, se opportuno, da considerazioni di tipo energetico sulle dispersioni termiche dell'edificio.

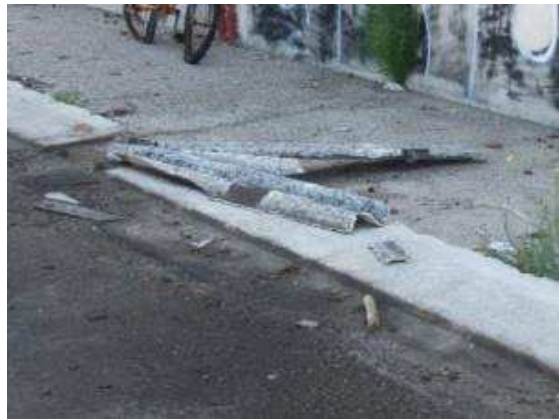
Foto 27: particolare delle lastre cadute a terra, anno 2016

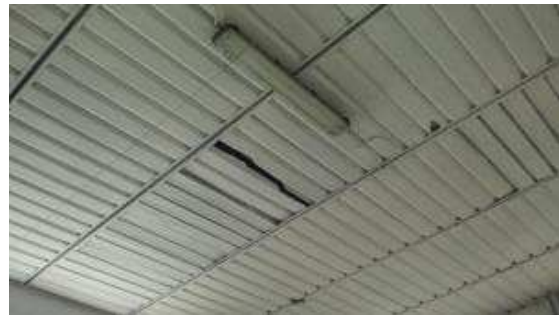
Foto 31: particolare crepe e fratture, anno 2016

Proprietario	Autorità Portuale di Trieste		
Concessionario	n.d.		
Indirizzo – coordinate geografiche	Trieste, Punto Franco Vecchio 45°39'57.94"N ; 13°45'34.68"E		
Tipologia del manufatto	Pannelli in eternit		
Sviluppo in pianta	1340 m ² (STIMATO)		
Tipologia di lastre	Lastre ondulate		
Rivestimenti o trattamenti superficiali	Pitturazione con resine ricoprenti		
Grondaie	Assenti		
Falde	n.p.		
Pendenza stimata	n.p.		
Anno di posa	Presunto tra 1980 e 1990		
Contiguità aperture	No		
Vicinanza siti sensibili (aree scolastiche, case di cura, ospedali)	No		
Danneggiamenti rilevati	Pannelli rotti		
Cause	Vetustà materiale

PARAMETRO		VALUTAZIONE	PUNTI
A	GRADO DI CONSISTENZA	Se la rottura è facile, sfrangiata con suono sordo	2
B	PRESENZA DI FRATTURAZIONI, SFALDAMENTI, CREPE	Numerose	3
C	PRESENZA DI STALATTITI AI PUNTI DI GOCCIOLAMENTO	Assenti	0
D	FRIABILITA'/SGRETOLAMENTO	Fasci di fibre inglobati parzialmente	2
E	VENTILAZIONE	Copertura in prossimità di bocchette di ventilazione o flussi d'aria	2
F	LUOGO DI LAVORO/VITA	Copertura visibile da sotto/ no controsoffitto	2
G	DISTANZA FINESTRE/BALCONI/TERRAZZI ^{DA}	Copertura distante >5m	1
H	AREE SENSIBILI	Assenza nel raggio di 300m	1
TOTALE			13
I	VETUSTÀ IN ANNI Fattore moltiplicativo	Copertura installata fra il 1980 e il 1990	3
BONIFICA DEL MANUFATTO IN 3 ANNI			39

L'intervento più opportuno per la bonifica del presente manufatto risulta la rimozione delle lastre in eternit e, qualora ritenuto necessario, la sostituzione delle stesse con lastre in altri materiali (es cartongesso).

L'intervento deve essere sempre accompagnato da una verifica statica della struttura al fine di appurare che i nuovi carichi siano supportati senza rischi e, se opportuno, da considerazioni di tipo energetico sulle dispersioni termiche dell'edificio.

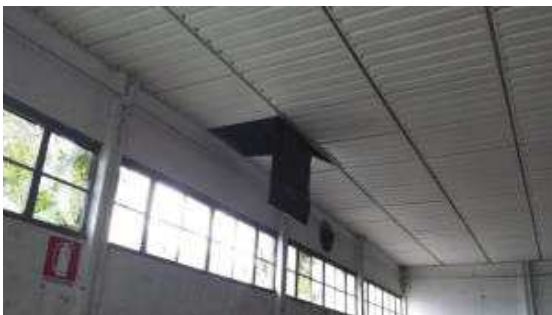
Foto 32: particolare lastre crollate, anno 2016

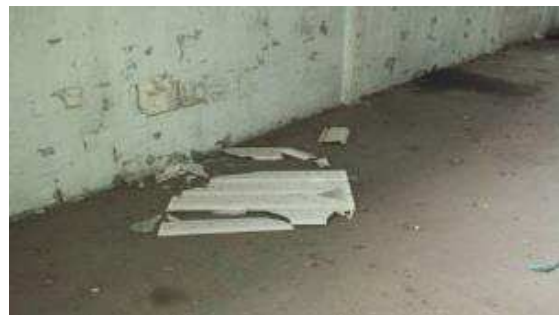
Foto 33: particolare lastre a terra, anno 2016

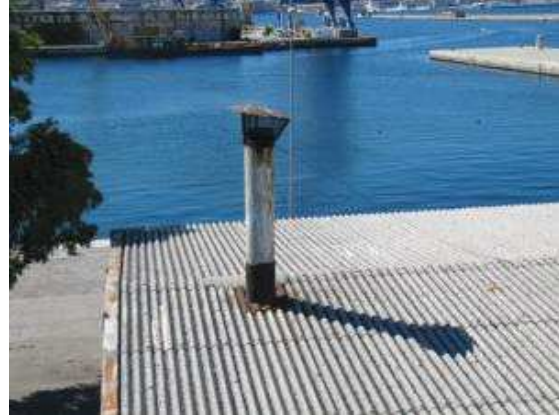
Foto 35: particolare canna fumaria (angolo Sud Est), anno 2016

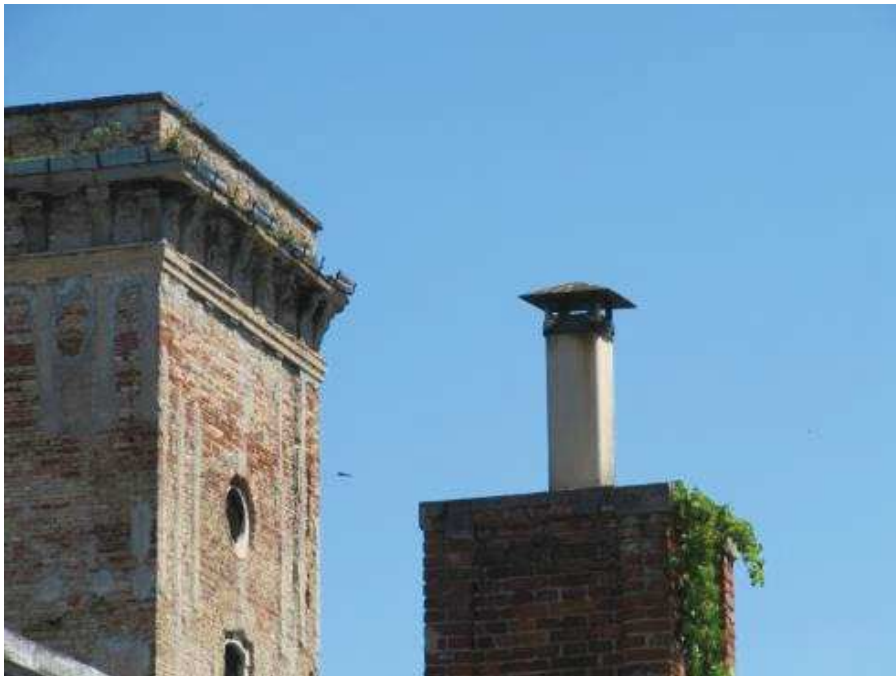
Foto 39: particolare del camino, anno 2016

Pendenza stimata	n.p.		
Anno di posa	Antecedente il 1980		
Contiguità aperture	Sì		
Vicinanza siti sensibili (aree scolastiche, case di cura, ospedali)	No		
Danneggiamenti rilevati	Nessuno significativo		
Cause	n.p.

PARAMETRO		VALUTAZIONE	PUNTI
A	GRADO DI CONSISTENZA	Rottura netta con suono secco	1
B	PRESENZA DI FRATTURAZIONI, SFALDAMENTI, CREPE	Assenti	0
C	PRESENZA DI STALATTITI AI PUNTI DI GOCCIOLO	Assenti	0
D	FRIABILITA'/SGRETOLAMENTO	Fasci di fibre inglobati completamente	1
E	VENTILAZIONE	Manufatti in prossimità di bocchette di ventilazione o flussi d'aria	2
F	LUOGO DI LAVORO/VITA	Manufatti non visibili dall'interno	1
G	DISTANZA FINESTRE/BALCONI/TERRAZZI ^{DA}	Distanza >5 m da finestre/terrazze/balconi	1
H	AREE SENSIBILI	Assenza nel raggio di 300 m	1
TOTALE			7
I	VETUSTÀ IN ANNI Fattore moltiplicativo	Antecedente il 1980	4
BONIFICA DEL MANUFATTO IN 3 ANNI			28

L'intervento più opportuno per la bonifica del presente manufatto risulta la **rimozione** del camino in eternit e la sostituzione dello stesso con un camino in materiale metallico od in muratura. Il presente intervento deve essere riferito solo alla parte a vista del camino e non comprende l'eventuale canna fumaria in eternit posta internamente all'edificio od addirittura sotto traccia. Qualora la canna fumaria sia a vista all'interno dei locali, l'intervento più opportuno risulta il **confinamento** ottenuto installando uno o più componenti opportunamente sagomati esternamente a quelli in amianto-cemento che vengono lasciati in sede.

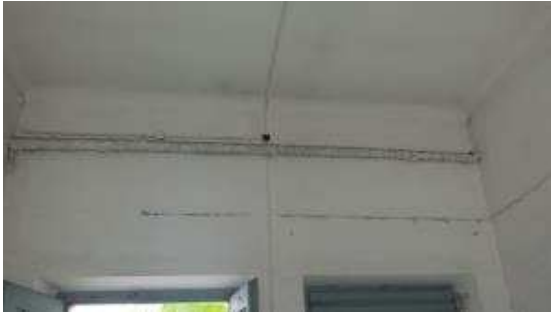
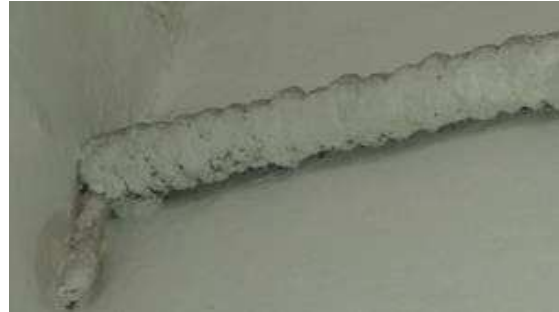
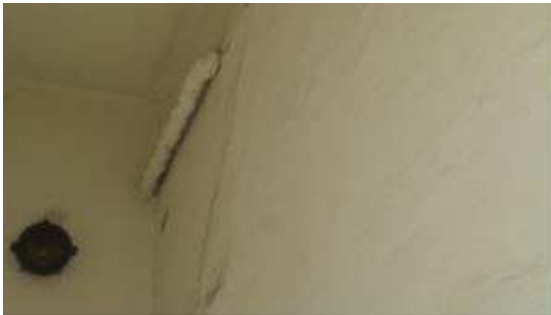
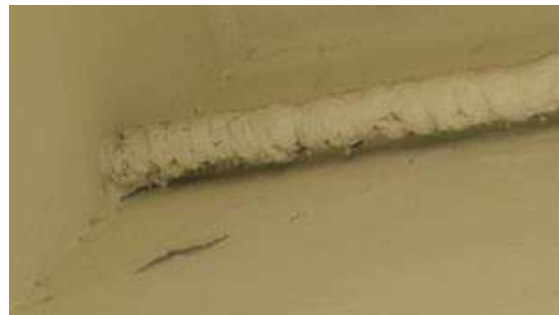
Foto 40: tubazione n.1 presso vecchi bagni, anno 2016

Foto 41: particolare tubazione n.1 presso vecchi bagni

Foto 42: tubazione n.2 presso vecchi bagni

Foto 43: tubazione n.2 presso vecchi bagni

Dall'analisi visiva dei manufatti ritratti nelle foto da Foto 40 a Foto 43 (bagni) si ritiene che gli stessi rientrino in quanto previsto dal punto 2a) poiché presenti all'interno di locali completamente inutilizzati.

L'intervento più opportuno per la bonifica del presente manufatto risulta la rimozione della coibentazione o dell'intera rete di tubazioni.

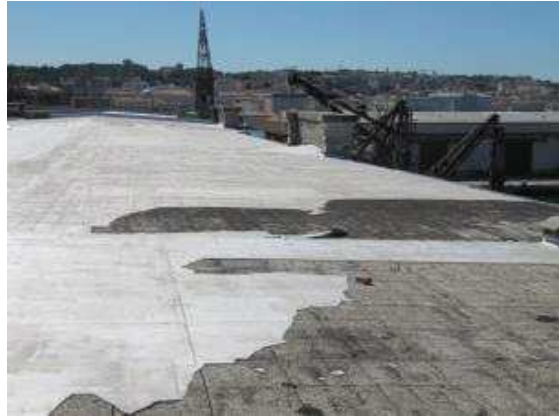
Foto 51: veduta dell'area danneggiata

Storico mappatura	2003	-	
	2006	-	
	2010	-	
	2012	-	
	2014	-	
Risultati dei campionamenti	-		
Uso dei locali	Magazzino, parzialmente utilizzato.		
Proprietario	Autorità Portuale di Trieste		
Concessionario	n.d.		
Indirizzo – coordinate geografiche	Trieste, Punto Franco Vecchio 45°39'31.20"N ; 13°45'58.95"E		
Tipologia del manufatto	Guaina impermeabilizzante con sospetta presenza di fibre di amianto		
Sviluppo in pianta	3014 m ² (solo una parte di questi risulta contenere amianto)		
Tipologia di lastre	n.p.		
Rivestimenti o trattamenti superficiali	Nessuno		
Grondaie	Presenti		
Falde	n.p.		
Pendenza stimata	n.p.		
Anno di posa	Tra il 2014 ed il 2015		
Contiguità aperture	No		
Vicinanza siti sensibili	No		
Danneggiamenti rilevati	Guaina rotta		
Cause	Forte vento

Pur essendo la copertura, ed in particolare la guaina sospettata di contenere fibre di amianto in ottime condizioni, si esprime la necessità, al fine di eliminare qualsiasi potenzialità di esposizione, di rimuovere la parte di guaina danneggiata e di sostituirla con una nuova. Ciò anche per evitare qualsiasi principio di infiltrazione all'interno dello stabile.

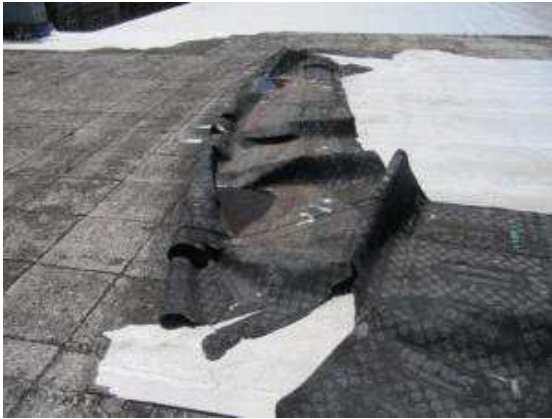
Foto 52: particolare della parte danneggiata

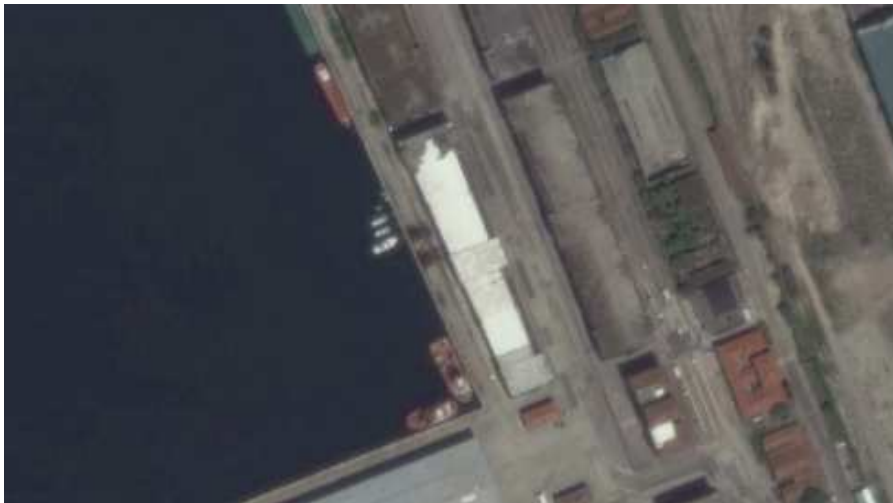
Foto 54: veduta aerea, danneggiamenti alla guaina sul lato Nord
