cod. opera 10085

Lavori di restauro architettonico e strutturale della Cappella di San Rocco a Santa Croce

PROGETTO DEFINITIVO / ESECUTIVO

TAVOLA	Chiesa - Prospetti e sezione Analisi dello Stato di Fatto	
S3	SCALA 1:200 - 1:50	DATA GIUGNO 2017

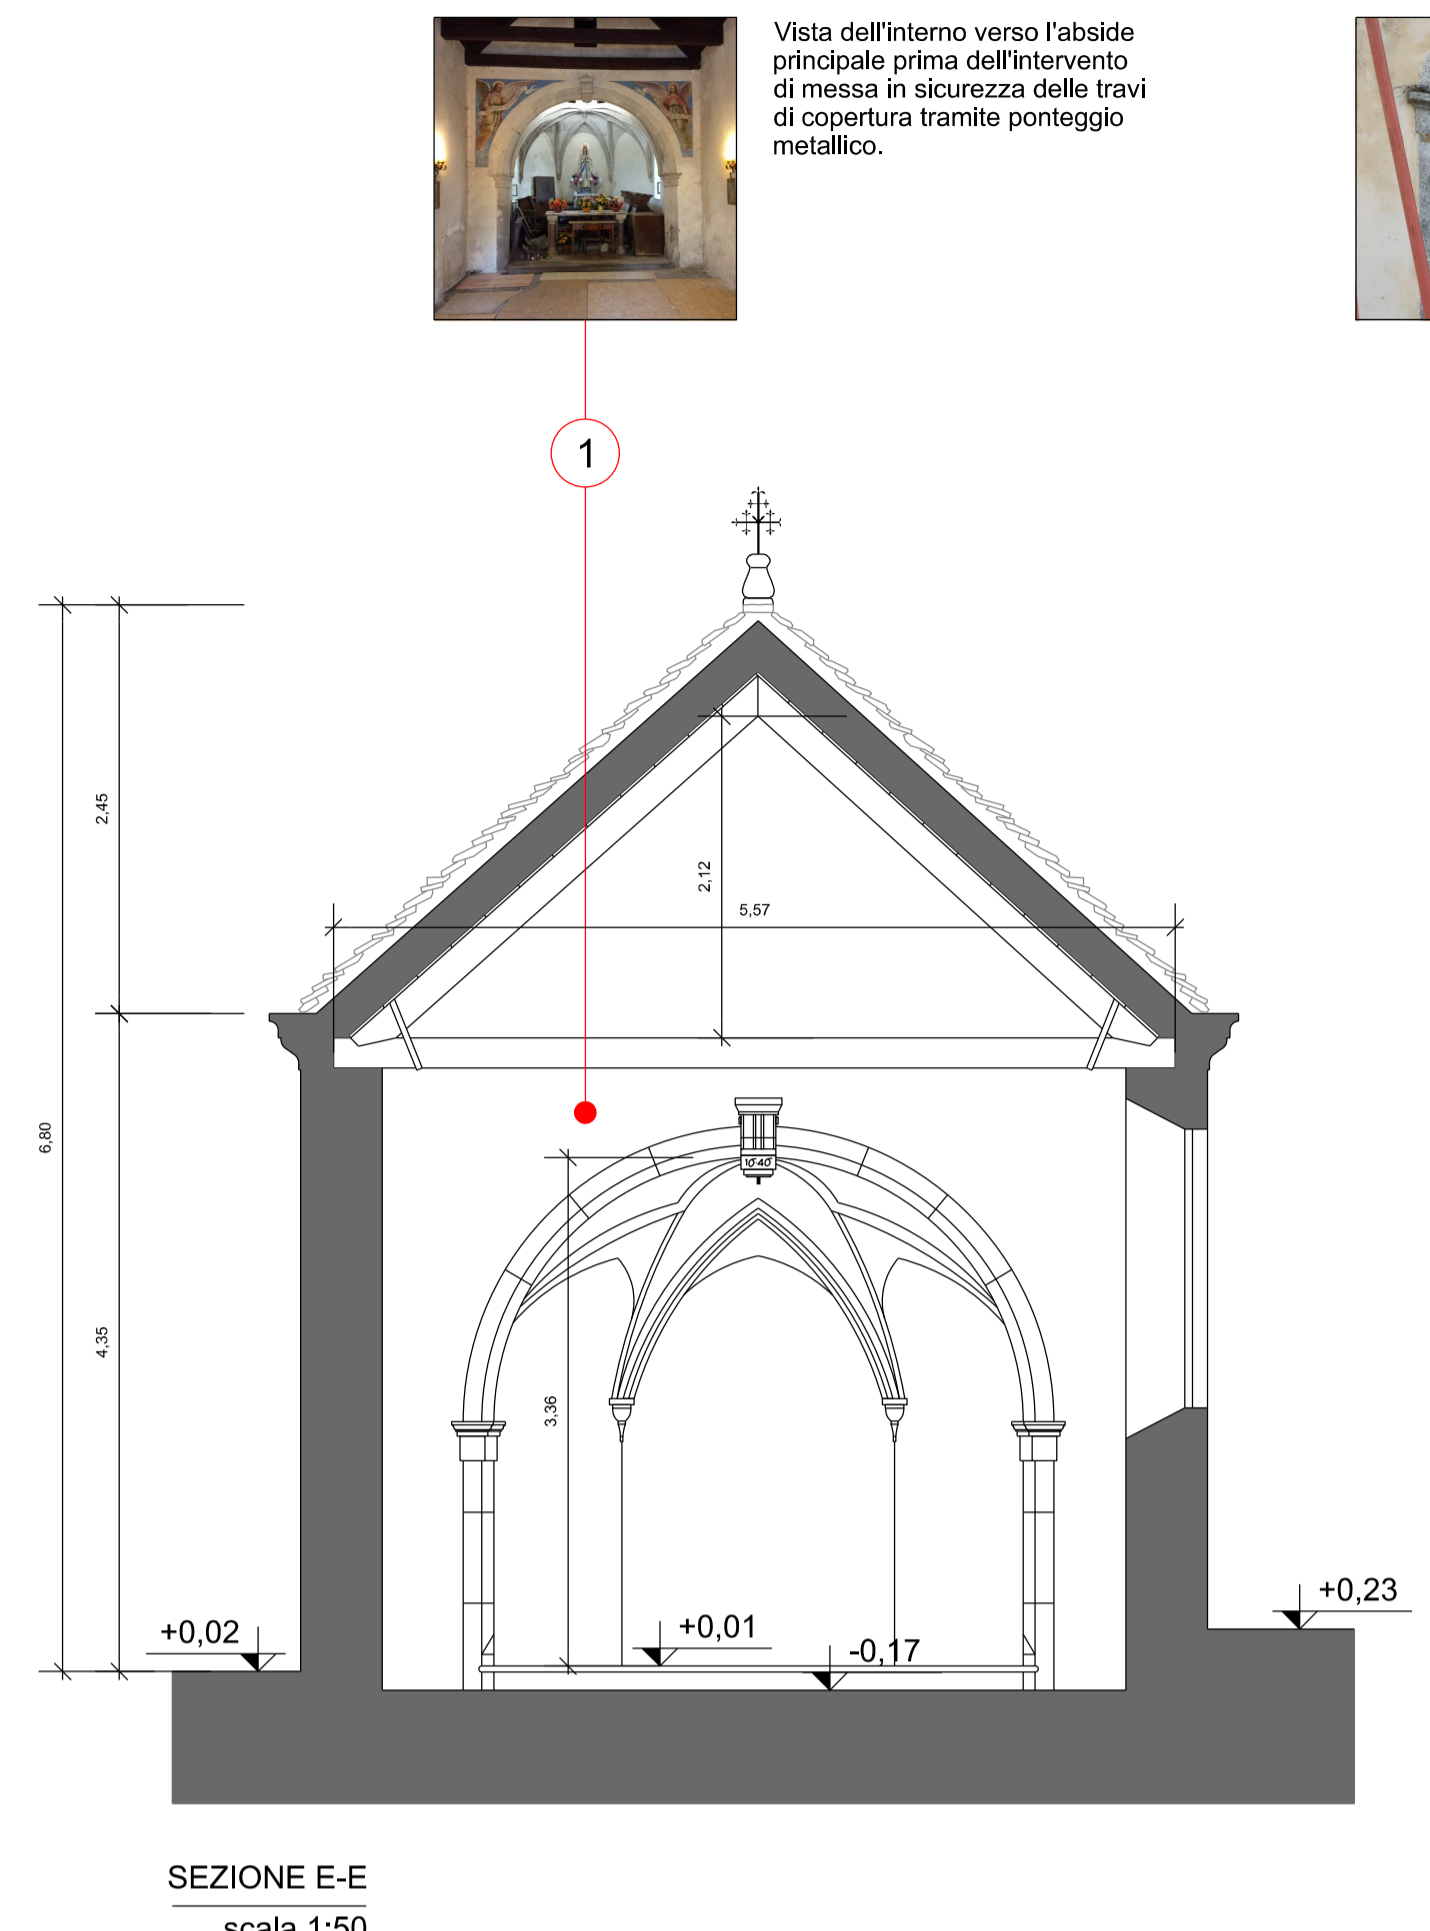
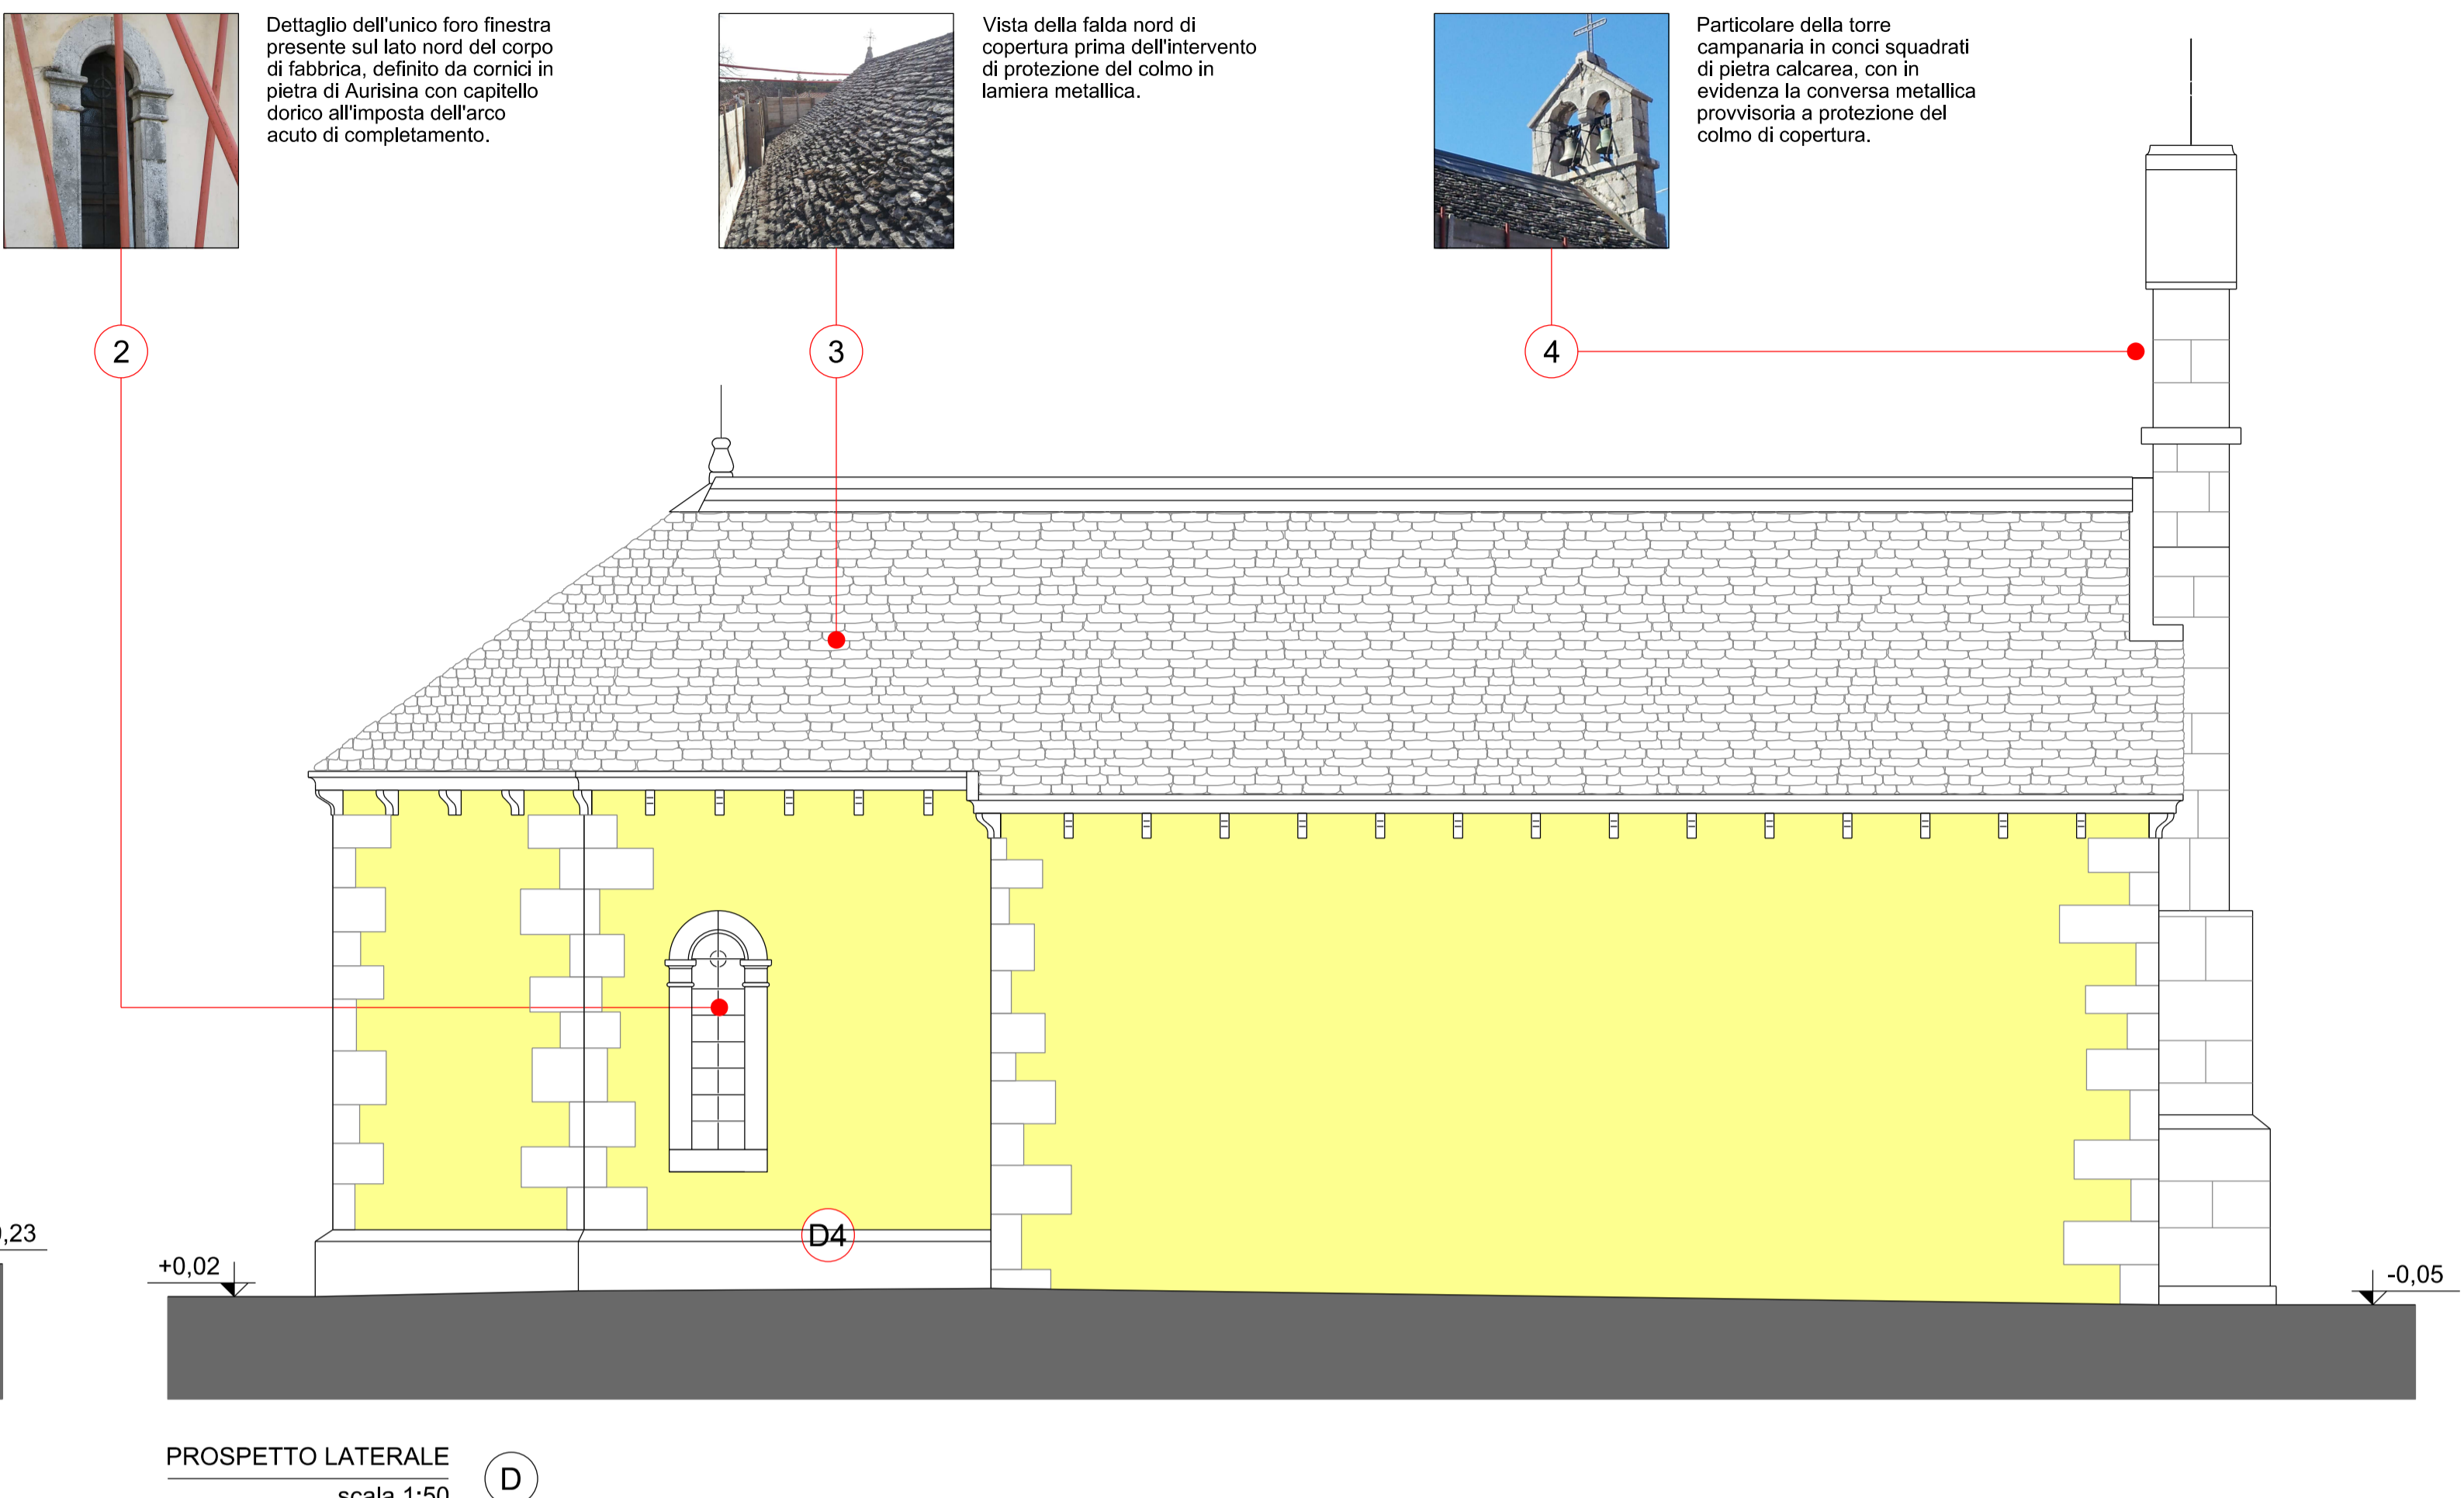
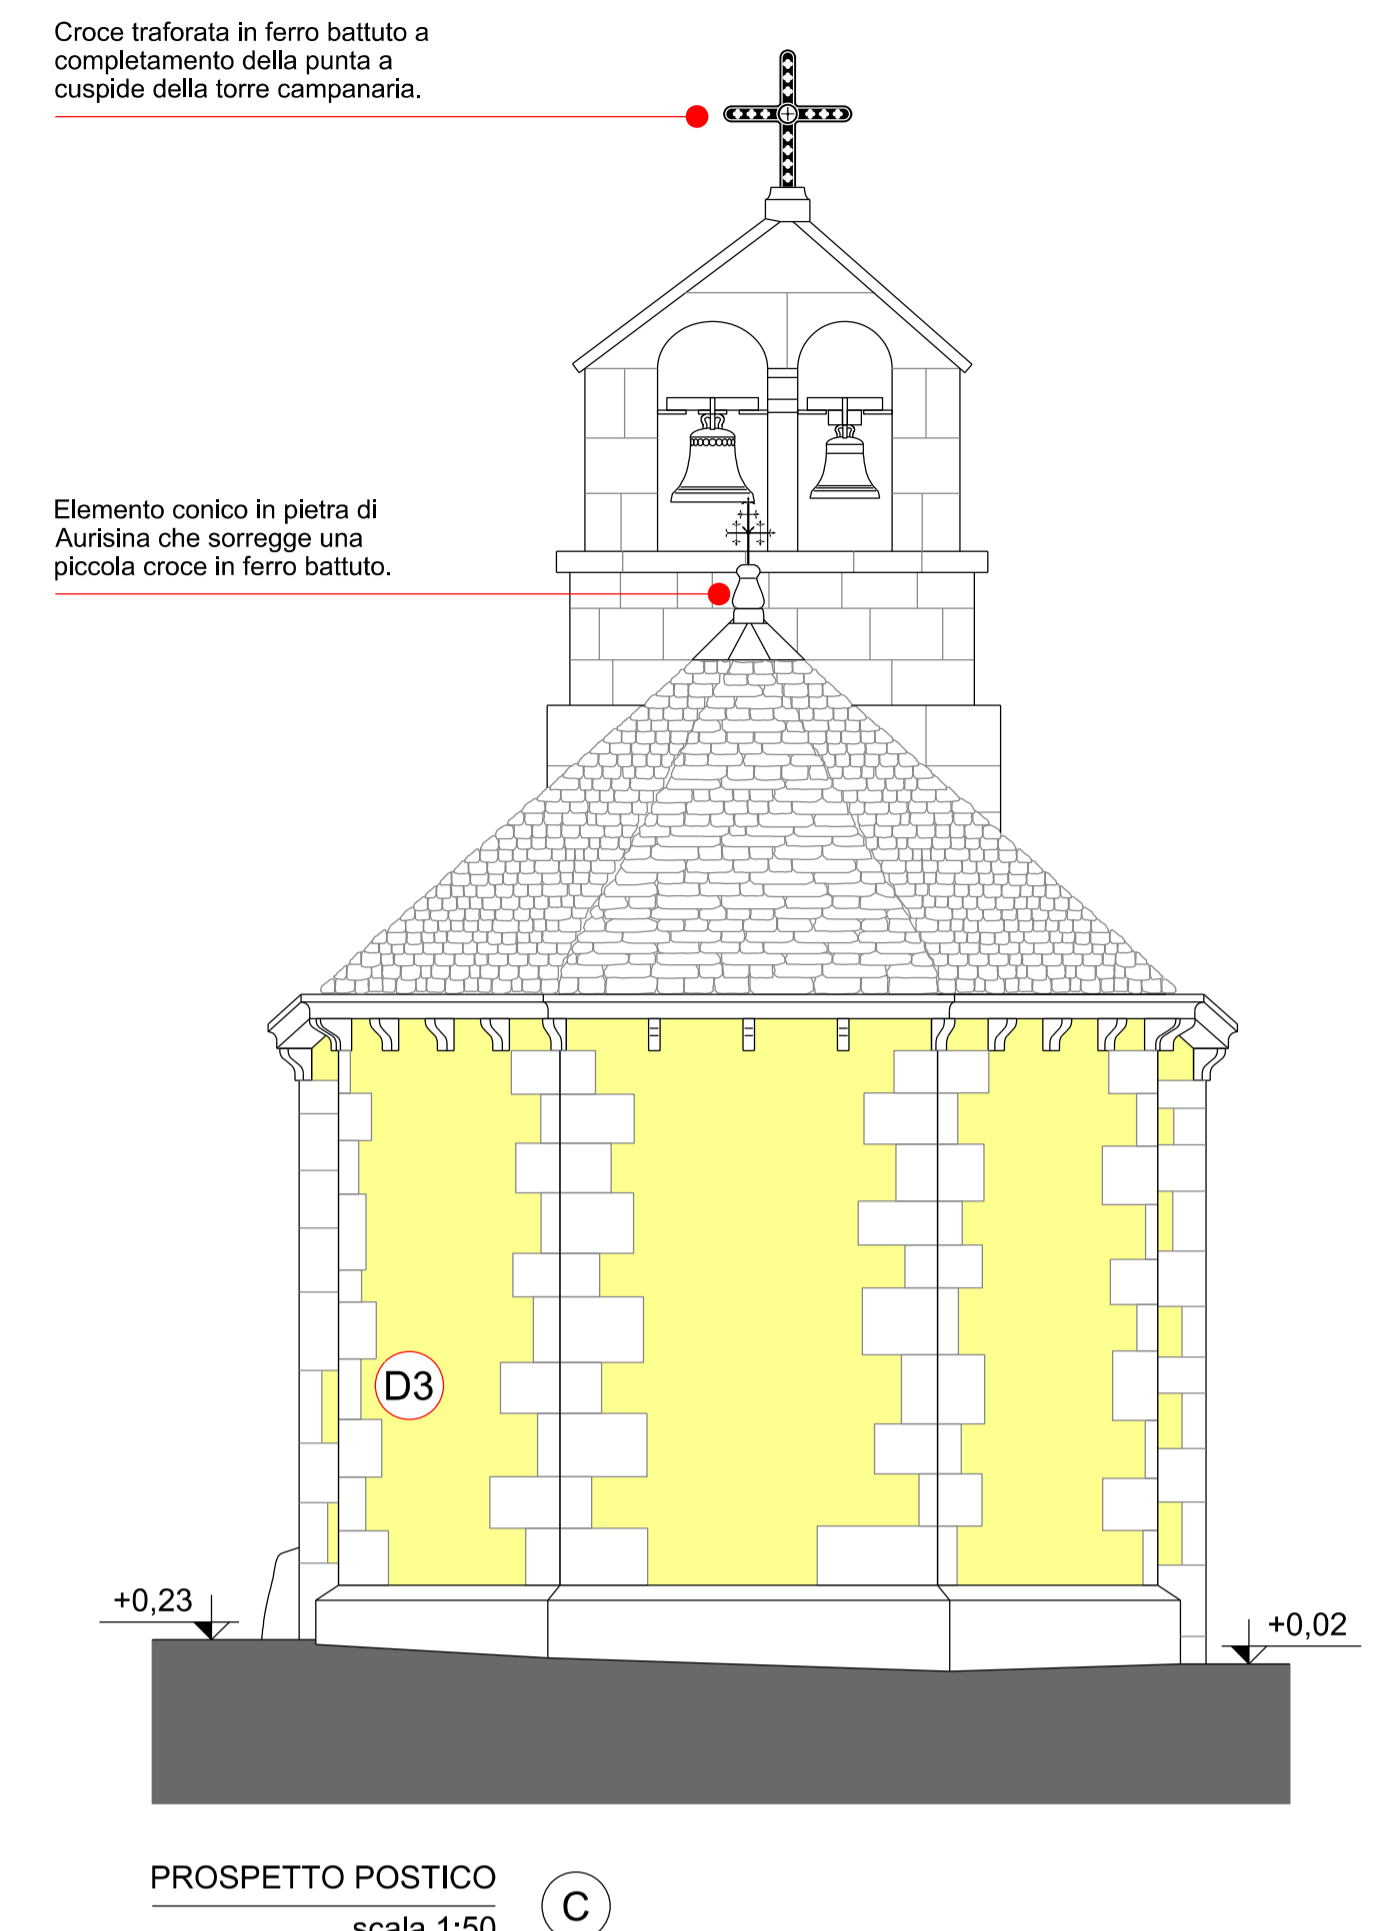
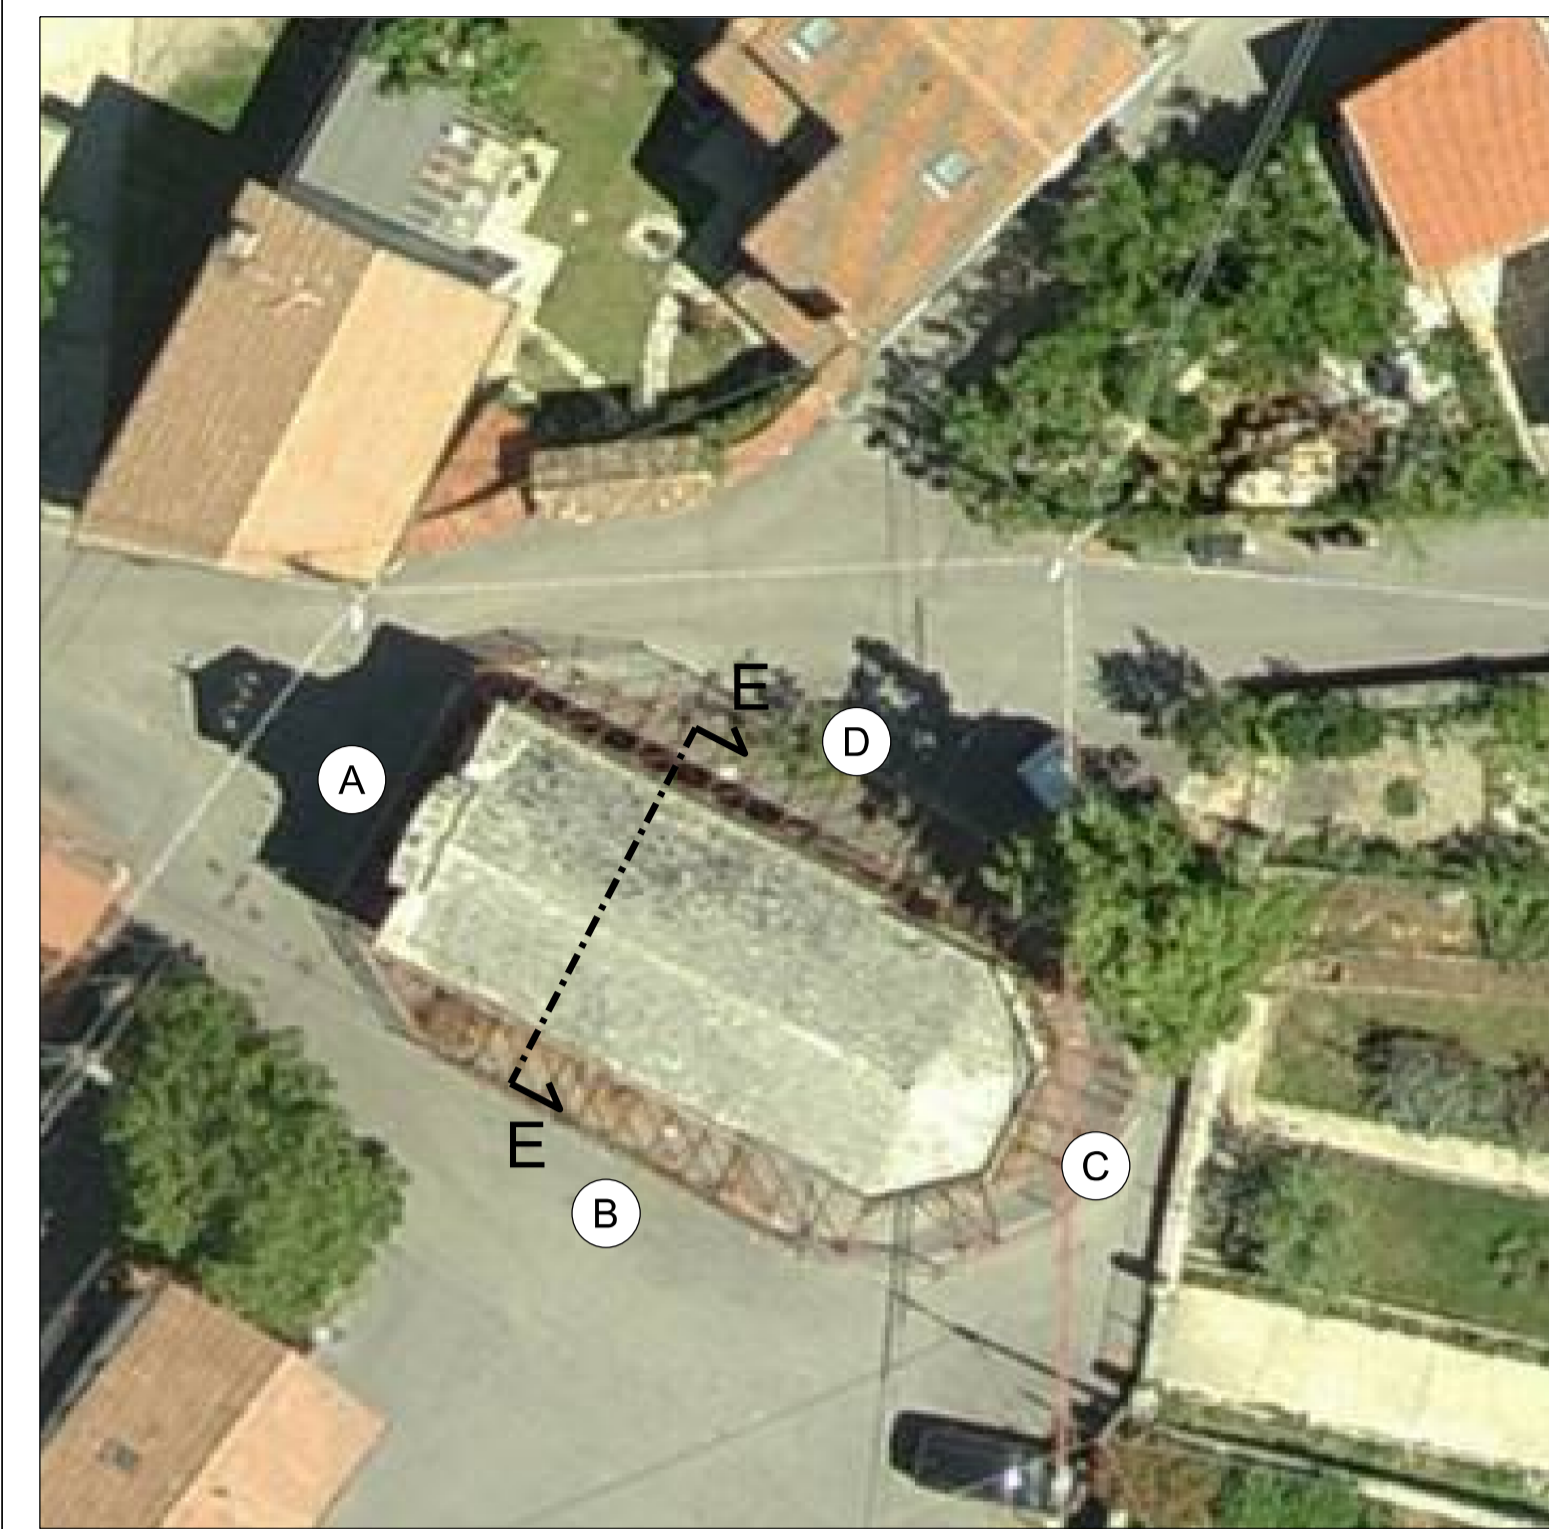
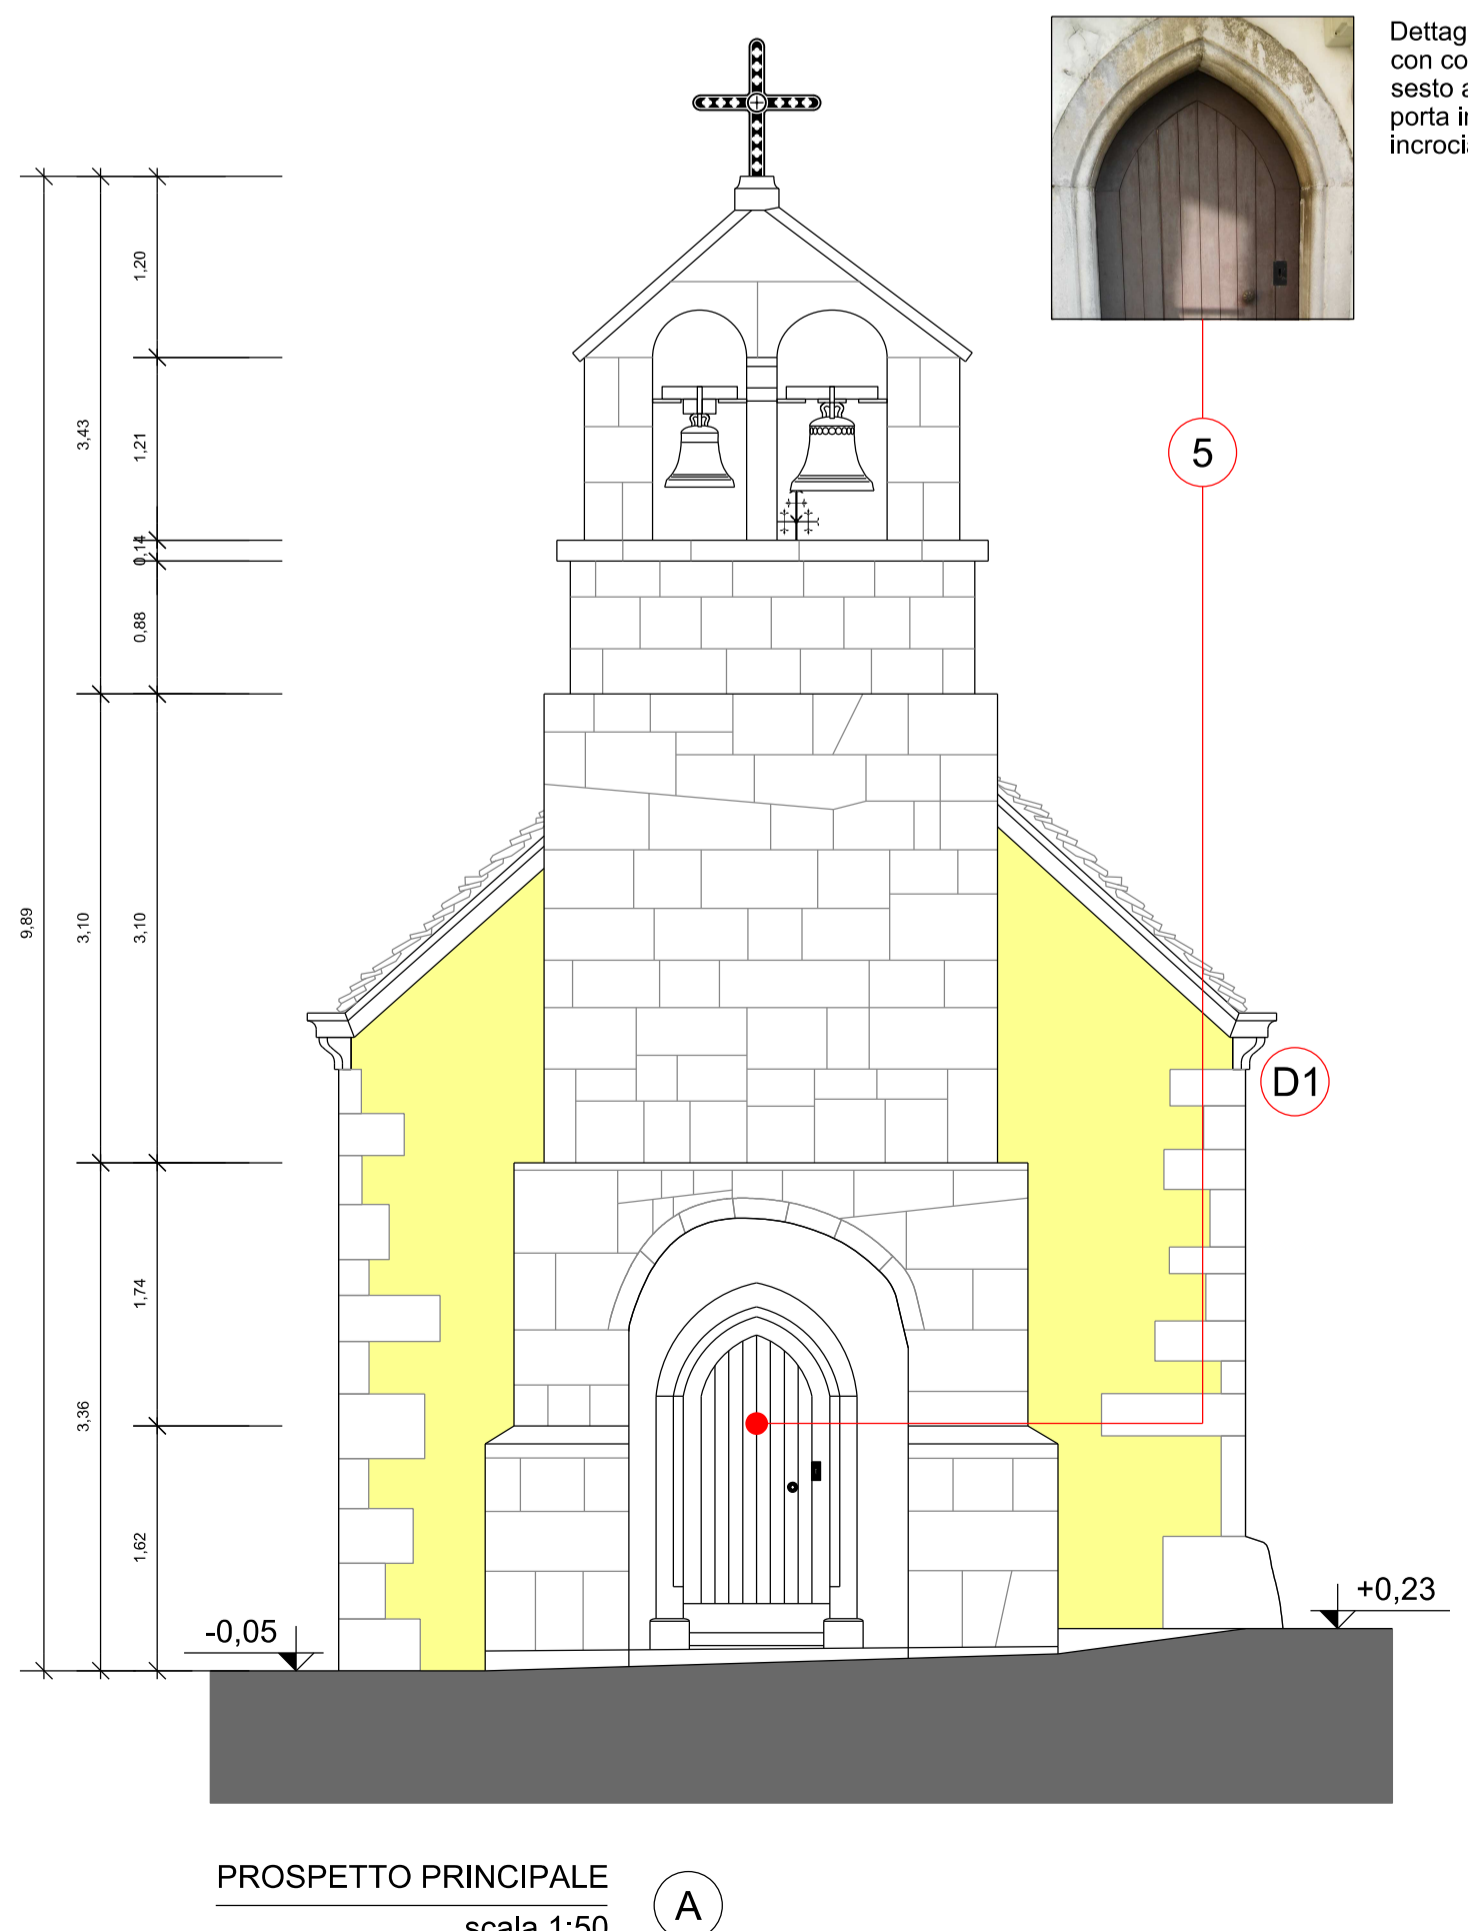
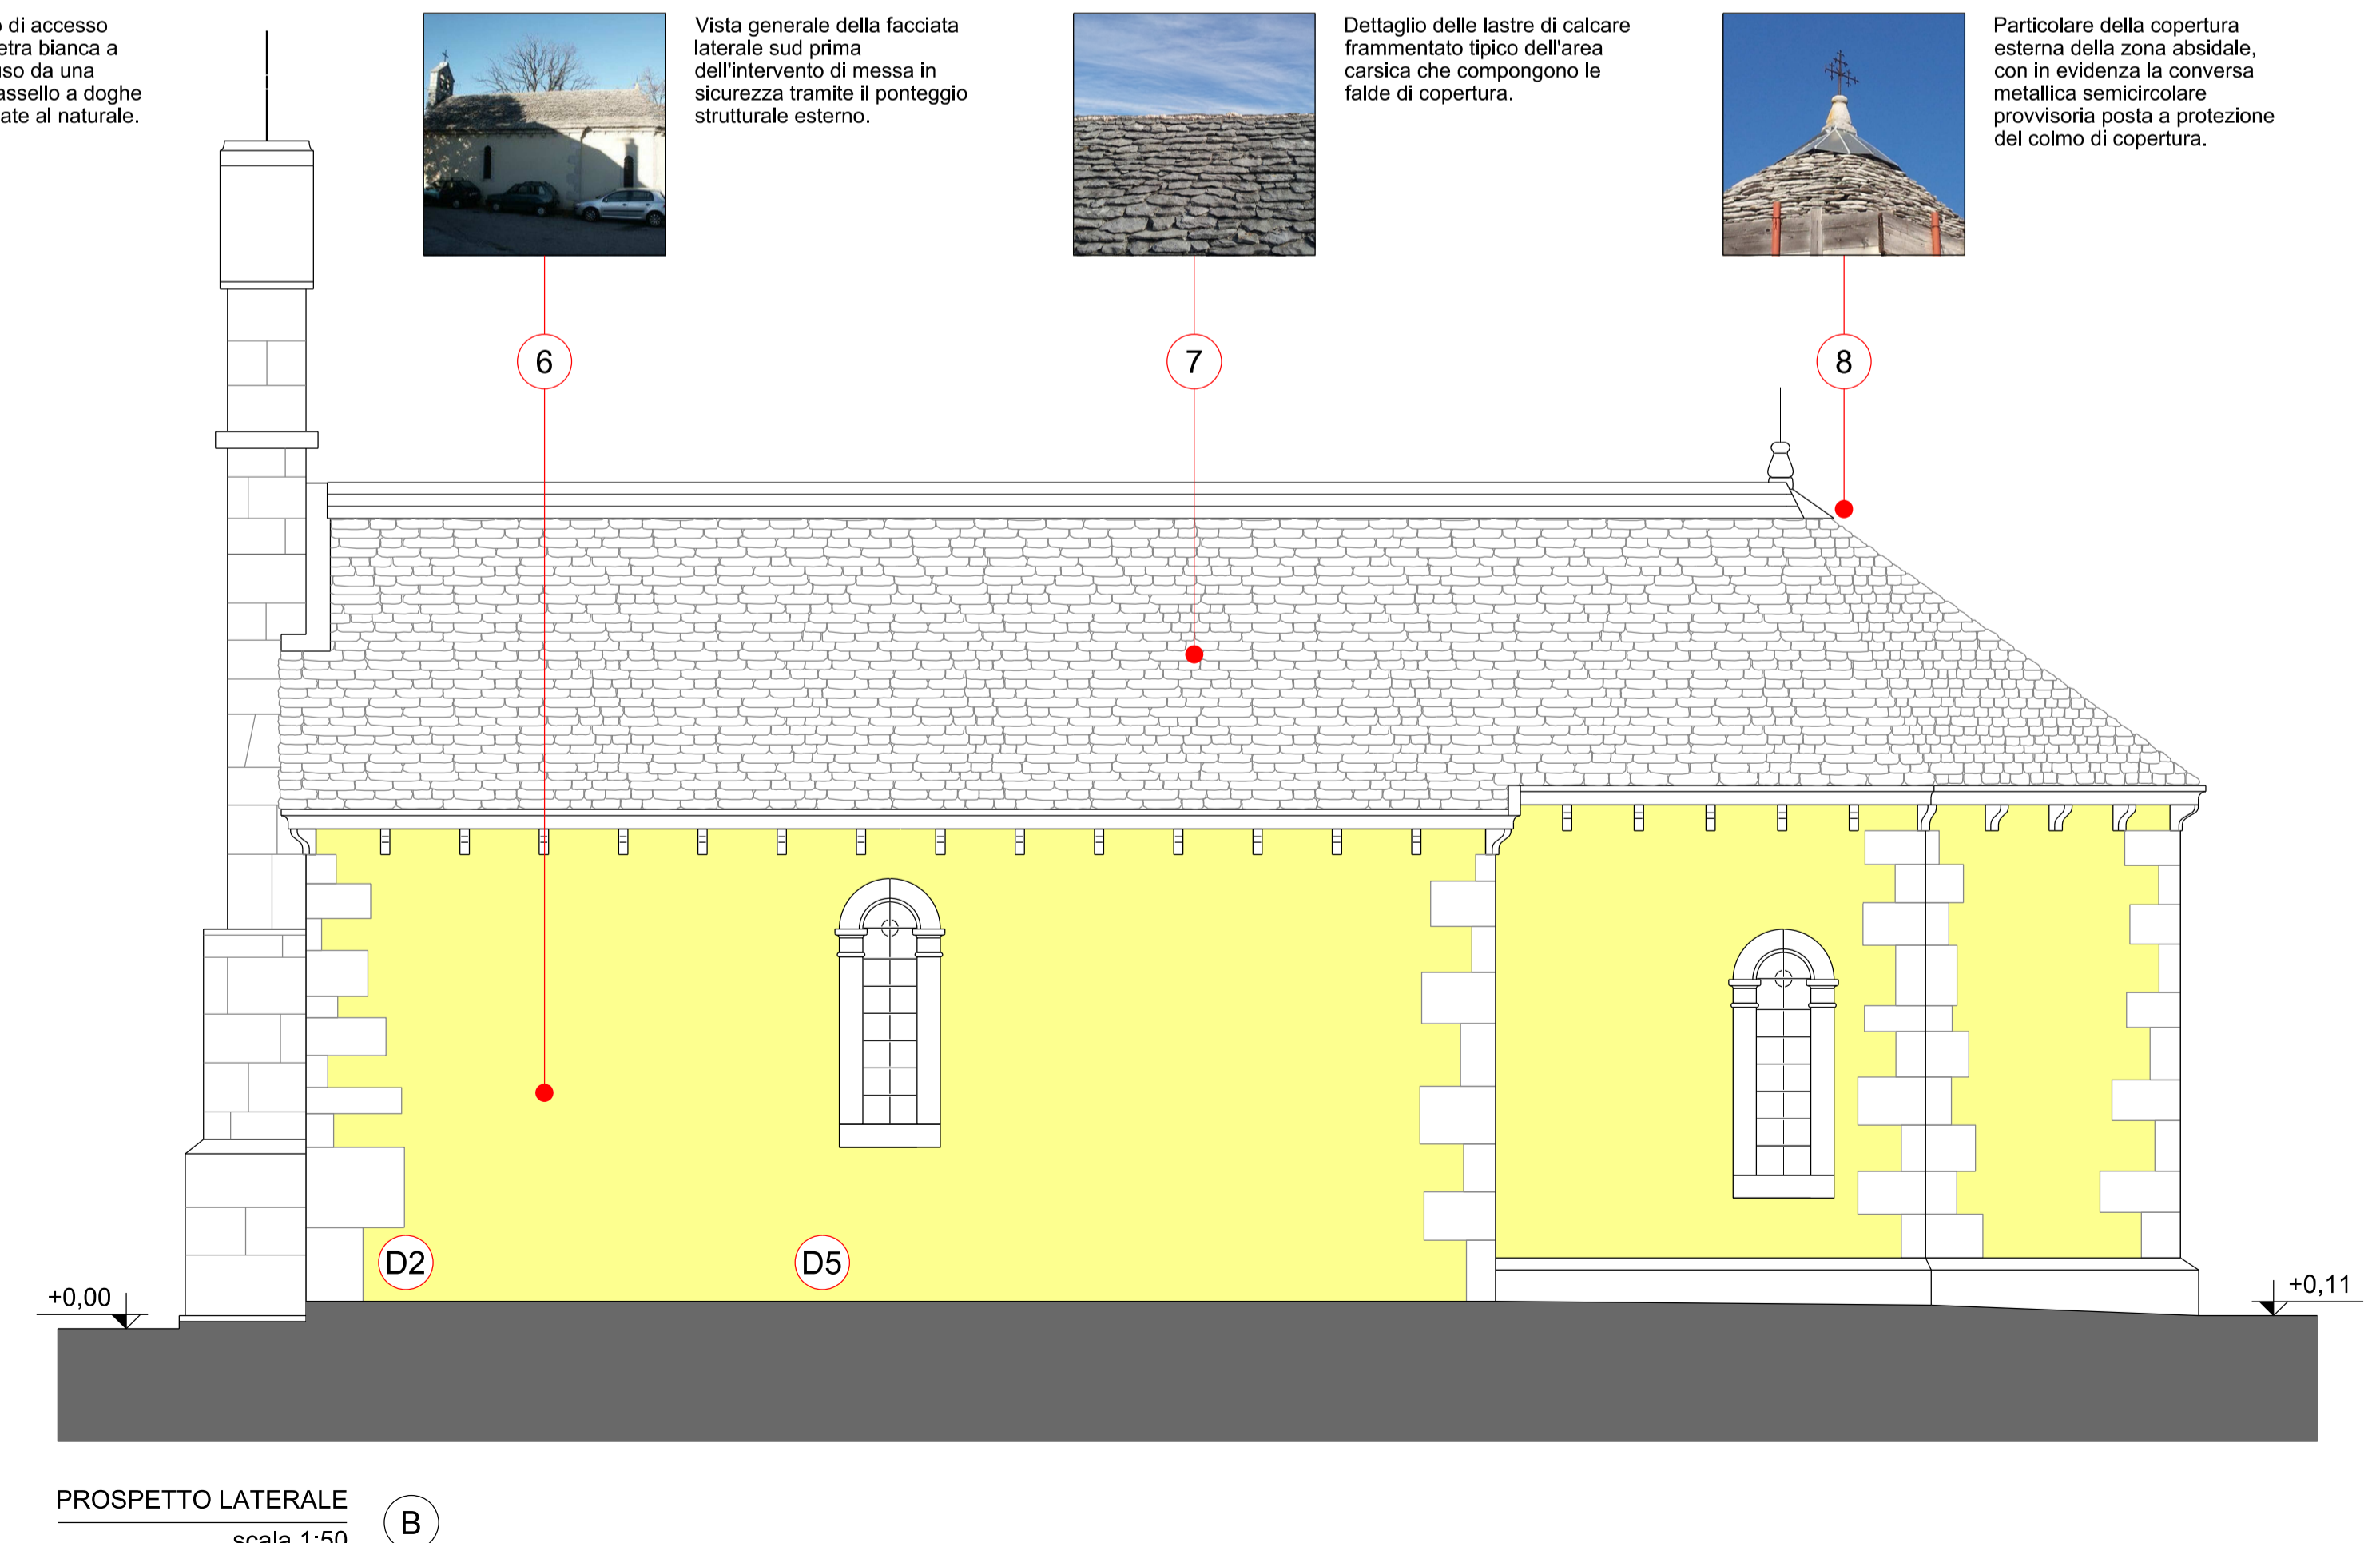
ABACO DEGLI ELEMENTI DI DEGRADO ESTERNI

- D1** Dettaglio della frattura a livello dello sporto di lina modanato in pietra bianca dovuta alla spinta laterale ed allo scivolamento della falda laterale destra.
- D2** Particolare dell'estofolazione ed erosione dell'intonaco dovuti all'umidità di risalita.
- D3** Particolare della presenza di vegetazione infestante nelle connessioni fra l'intonaco e le pietre calcaree che compongono gli spigoli del corpo di fabbrica.
- D4** Dettaglio del basamento in pietra lato nord dove è evidente la presenza di una patina biologica composta da accumuli di polveri, terra e muschi.
- D5** Particolare delle fessurazioni evidenti nell'intonaco di rivestimento a livello della fascia basamentale.
