REDAZIONE DELLO STATO DI CONSISTENZA DELL'AREA PORTO VECCHIO

LOTTO 2

MAGAZZINO 30

Settembre 2017

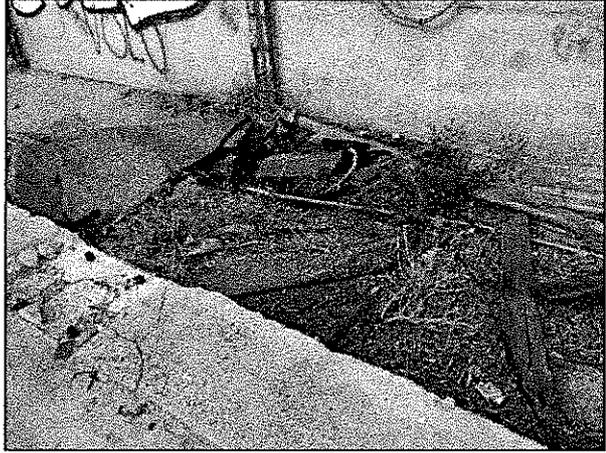
La **copertura** è a falde ed è costituita lastre ondulate di eternit poggianti sulla struttura in cemento armato. In generale il tetto risulta integro, ad eccezione del perimetro esterno (Foto 7; Foto 8; Foto 9). Dal censimento dell'amianto fatto nel 2016, risulta che sulla copertura siano presenti ampie aree coperte da licheni e muschi.

Foto 8 – Resti della guaina di copertura

- Rifacimento e bonifica della copertura
- Deumidificazione e risanamento delle strutture verticali
- Ripristino della facciata

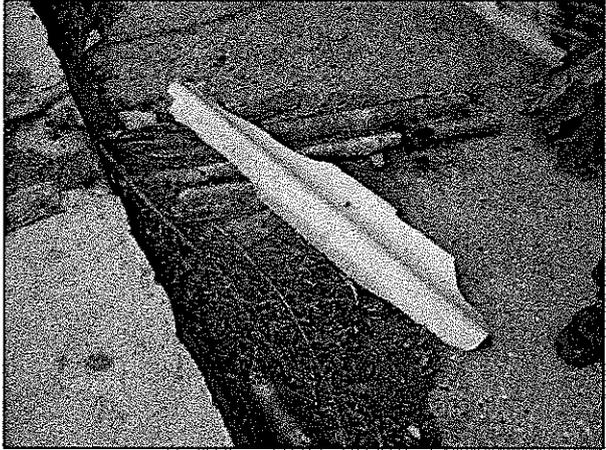
Foto 9 – Porzioni di copertura in amianto, divelta e frantumata

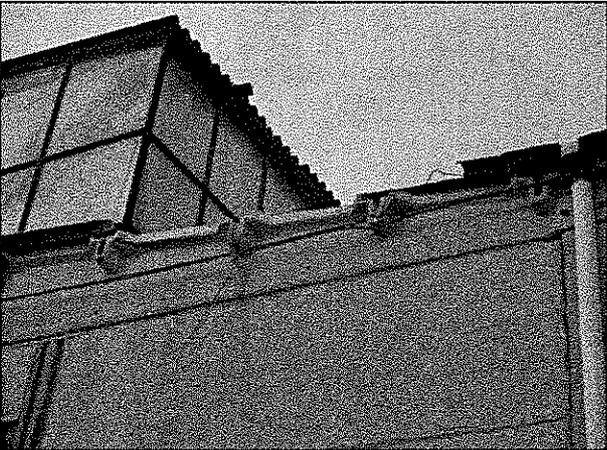
Foto 7 – Particolare della copertura, in alcuni punti divelta

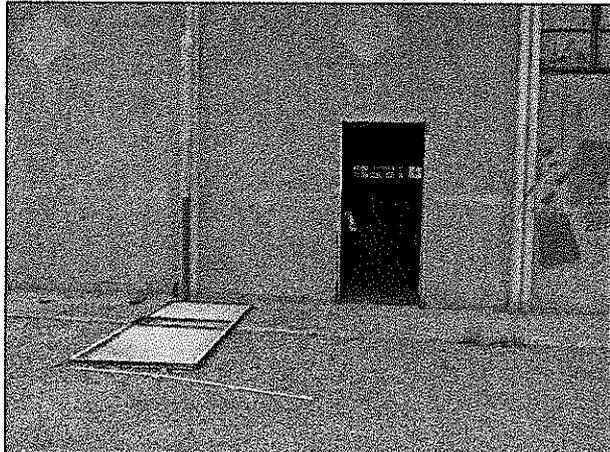
Foto 11 – Porta d'accesso al vano principale divelta

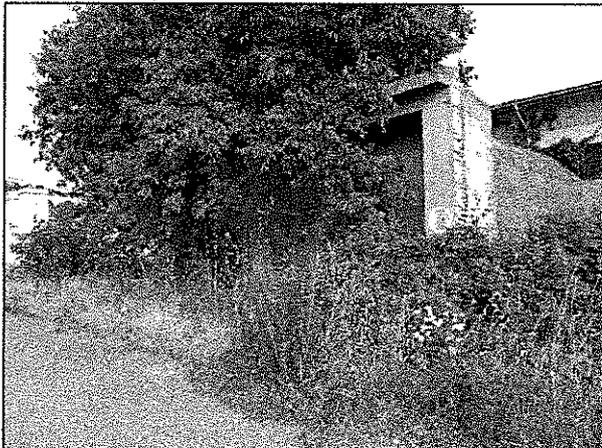
Esternamente la struttura evidenzia uno stato di degrado dovuto alla non manutenzione delle facciate e del verde che cresce in modo invasivo soprattutto sul fronte a Nord, dove è quasi impossibile muoversi (Foto 15). Le armature delle giunture dei pannelli prefabbricati sono esposte e la struttura ha subito dei piccoli atti vandalici come la creazione dei murales e la rottura degli infissi (Foto 3; Foto 11; Foto 12). La copertura in eternit e il lucernaio sono danneggiati, con crolli a terra di materiale (Foto 7; Foto 8; Foto 9). Il vano aggettante posto a Nord è semi allagato e presenta uno stato di degrado molto alto (Foto 16; Foto 18; Foto 19).

Foto 15 – Vegetazione su tutto il fronte Nord

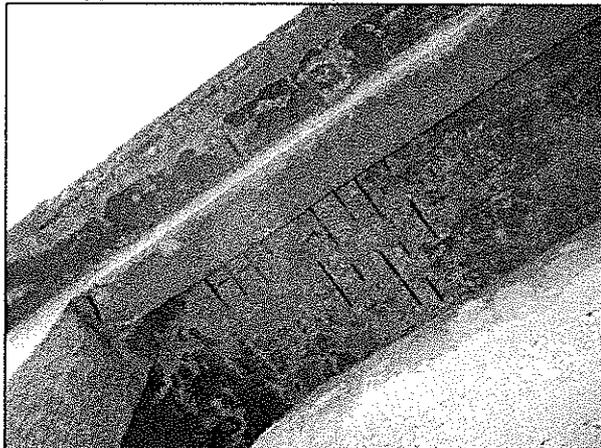
Foto 16 – Stato di conservazione della copertura del vano aggettante (fronte Nord)

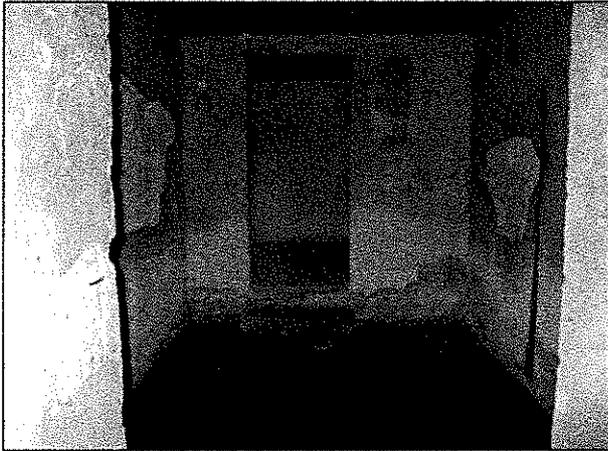
Foto 18 – Interno del vano aggettante sul lato Nord, pavimento e pareti in cemento

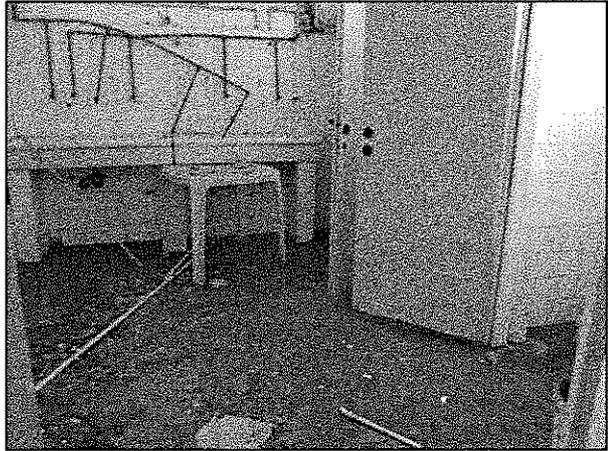
Piccoli danni da vandalismo sono stati compiuti anche a danno degli impianti e del controsoffitto (Foto 21; Foto 25).

Foto 21 – Stato di manutenzione degli impianti

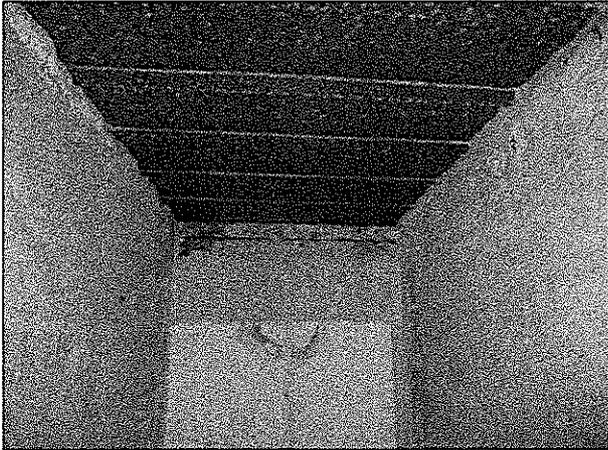
Foto 19 – Solaio superiore poggiante su una lastra metallica completamente arrugginita

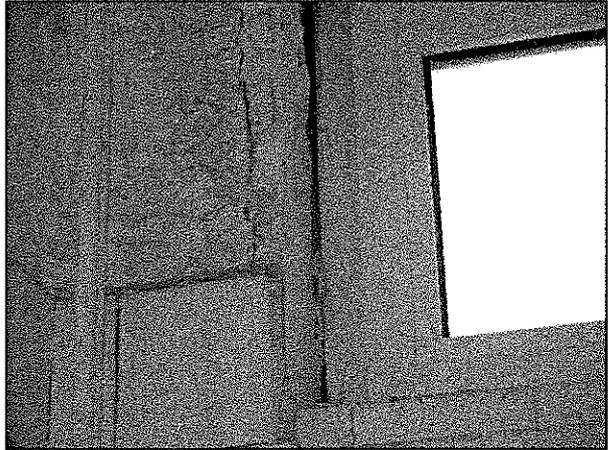
La parte di **Piano Terra** adibita a servizi ha qualche problema connesso alla risalita di umidità e a piccole infiltrazioni come piccoli distacchi di intonaco e formazione di macchie e muffe (Foto 22; Foto 24; Foto 26).

Foto 22 – Distacchi dell'intonaco a causa di infiltrazione di umidità

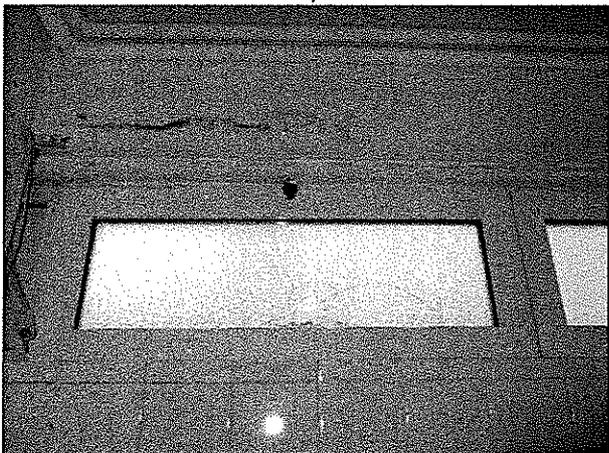
Foto 24 – Infissi in vetro camera e alluminio con mufte dovute a umidità nei pressi

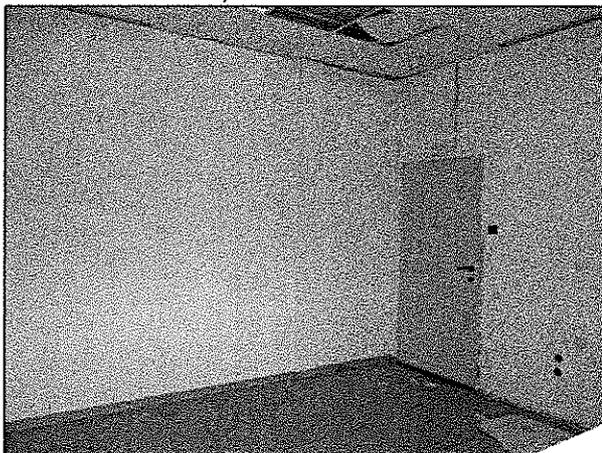
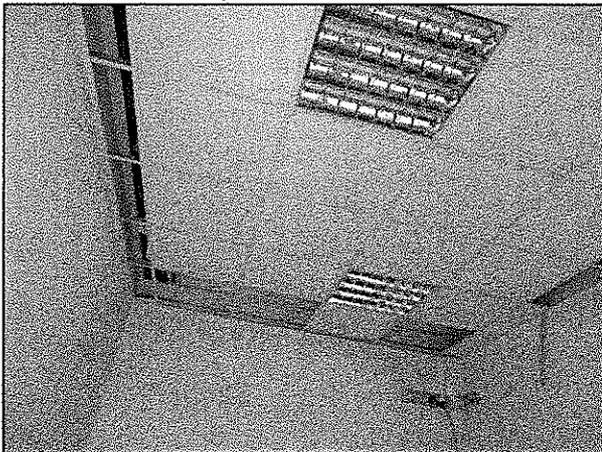
I vani destinati ad uffici, non accessibili, sono ben mantenuti a parte qualche pannello di controsoffitto rotto o mancante (Foto 27; Foto 28).

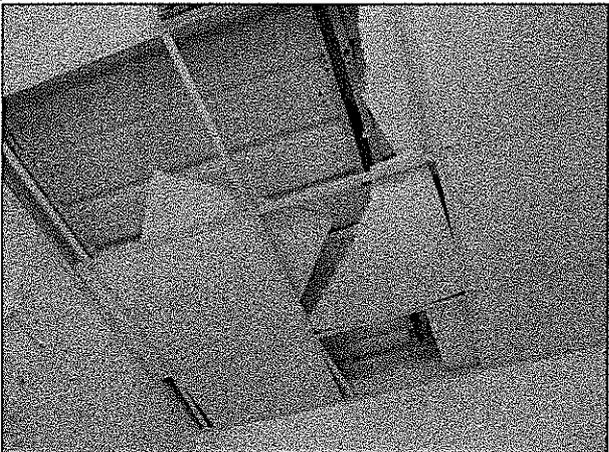
Foto 25 – Presenza di controsoffitto, con alcuni pannelli rotti o mancanti

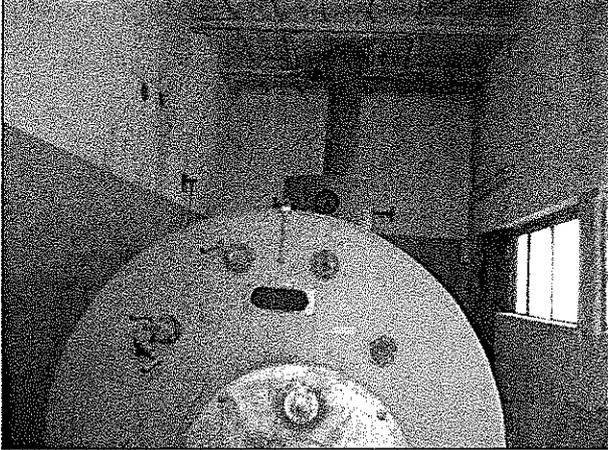
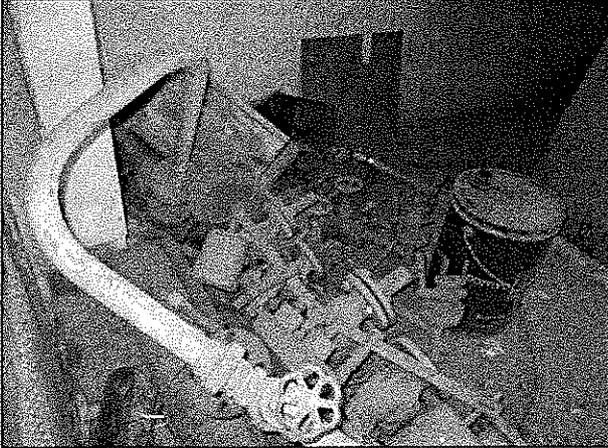
Nel locale che ospitava la Centrale Termica sono rimasti abbandonati il generatore di calore dismesso e resti degli impianti di distribuzione (Foto 29; Foto 30)

Foto 30 – Resti di impianti abbandonati in CT

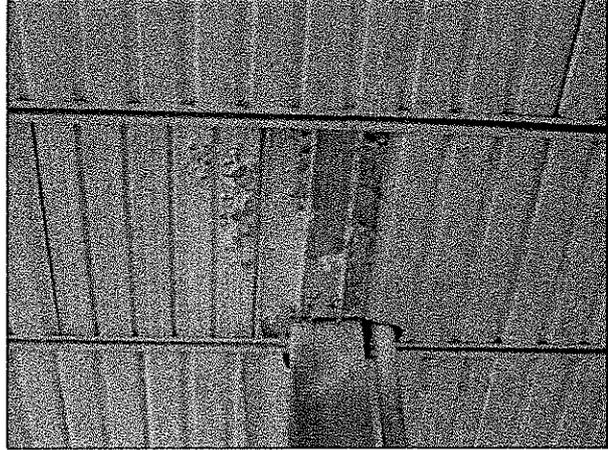
Il controsoffitto, in eternit, è danneggiato in alcuni punti: dove è crollato un pannello è possibile vedere lo strato di isolante posto sopra di esso, in alcuni punti, invece l'umidità ha fatto sfogliare lo strato di vernice dei pannelli (Foto 32; Foto 43).

Foto 32 – Stato di conservazione del controsoffitto in pannelli metallici

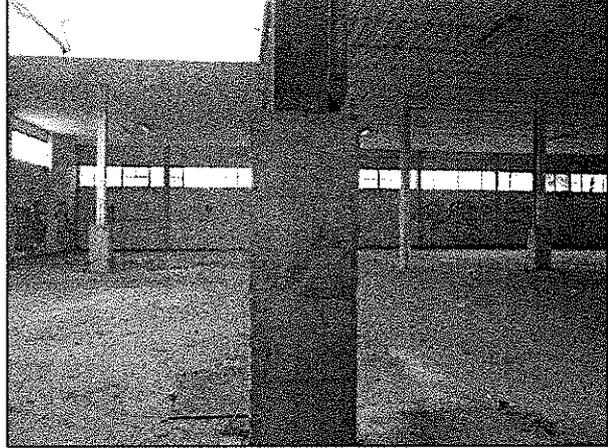
Nel vano principale destinato allo stoccaggio di materiale, le colonne portanti sono state rafforzate fino a una certa altezza, probabilmente perché con la movimentazione dei carichi il rischio di collisioni metteva a rischio la stabilità della struttura. Sono infatti presenti alcuni danni anche su questa parte di rinforzo (Foto 33; Foto 34).

Foto 33– Particolare del rinforzo della base delle colonne nel vano principale

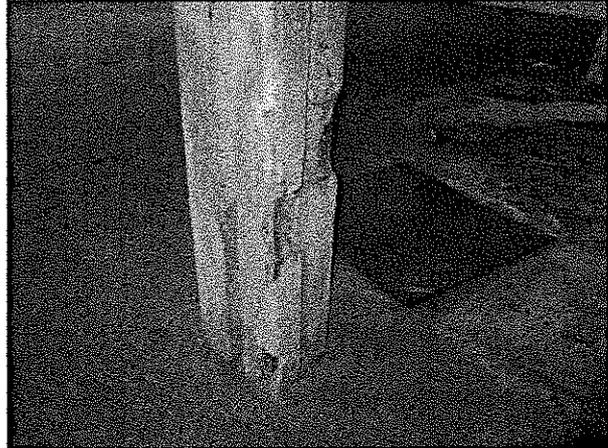
Foto 34 – Mancanza di materiale in alcune colonne

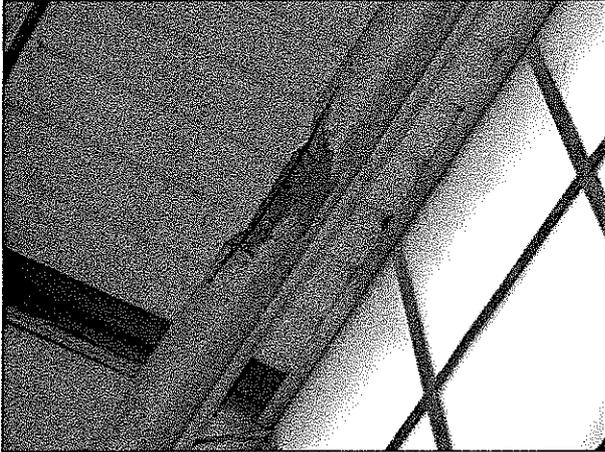
Foto 35 – Travetti danneggiati con armature scoperte

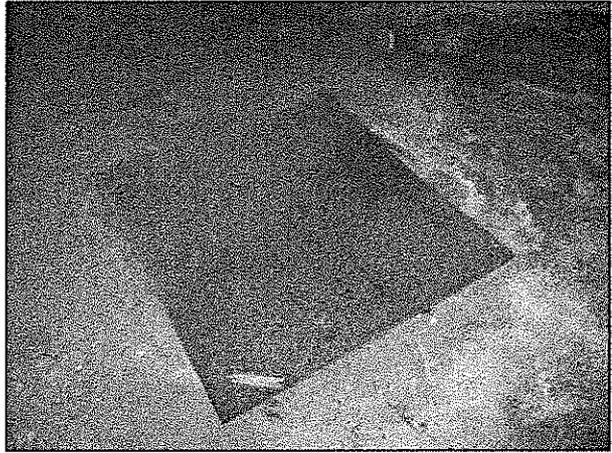
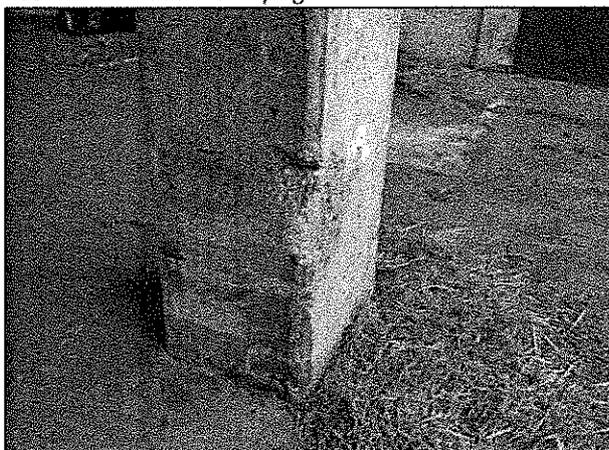
Il vano è complessivamente vuoto, a parte qualche lastra di metallo arrugginita appoggiata a terra e un piccolo cumulo di paglia rimane solo qualche rifiuto lasciato da chi entra temporaneamente nell'edificio (Foto 39; Foto 42).

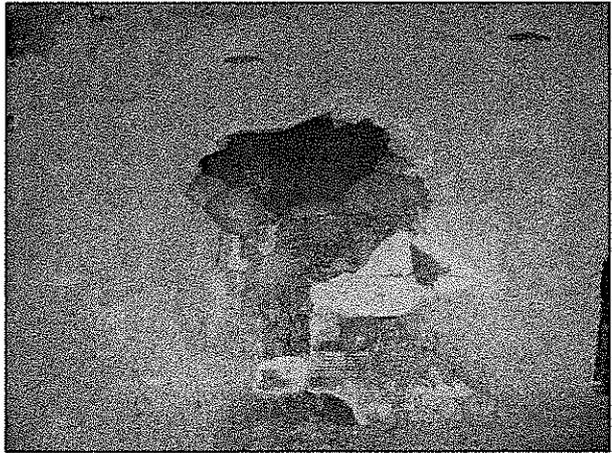
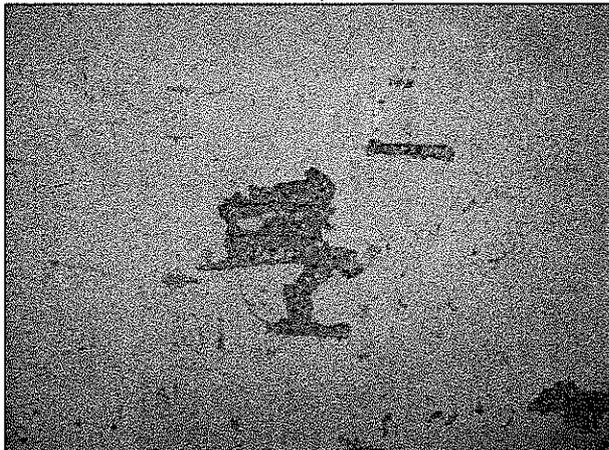
Il pavimento in ceramica è danneggiato in alcuni punti, così come i pannelli laterali (Foto 38; Foto 40; Foto 41).

Foto 40 – Lacerazioni delle pareti prefabbricate

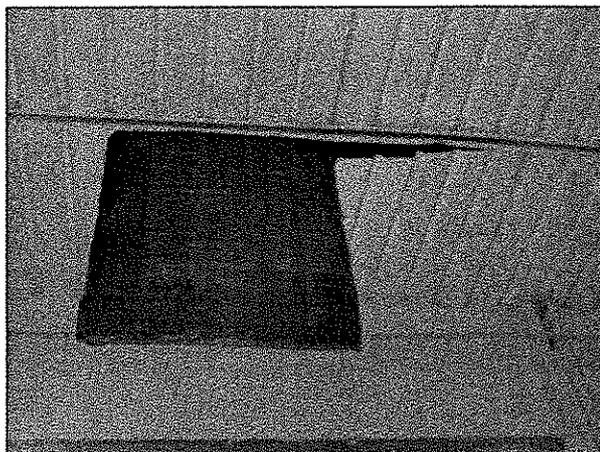
Foto 43 – Parte del controsoffitto è crollato e scopre il materiale isolante del tetto
