POLO MUSEALE DEL PORTO VECCHIO NUOVO MUSEO DEL MARE

PERIZIA SUPPLETIVA E DI VARIANTE N. 3

RELAZIONE GENERALE_CRONOPROGRAMMA_ELENCO ELABORATI PERIZIA 3

PERIZIA SUPPLETIVA E DI VARIANTE N. 3 – RELAZIONE TECNICA GENERALE

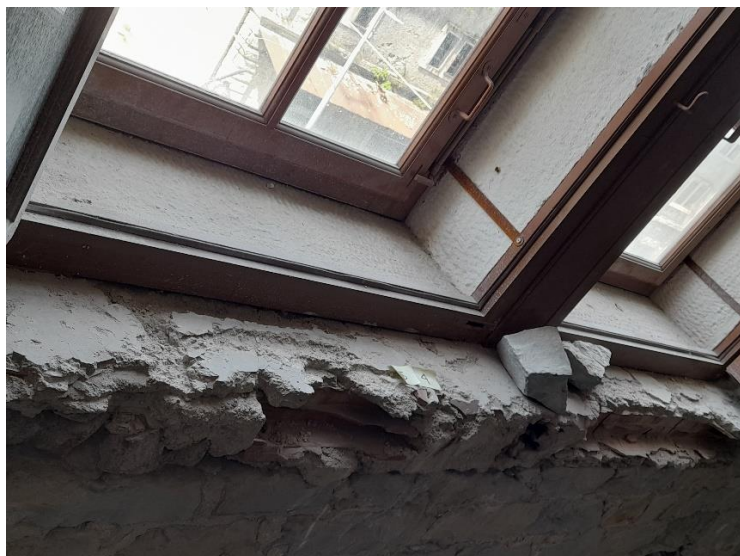
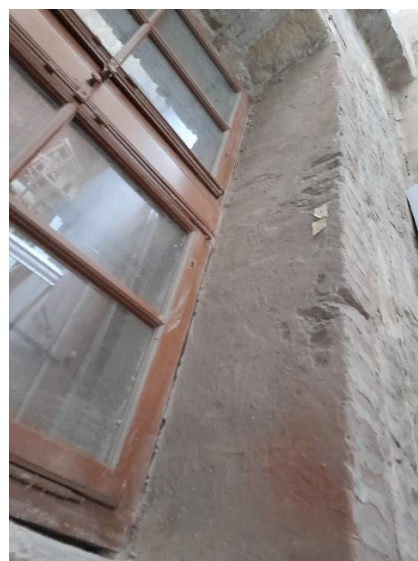
Restauro davanzali finestre esistenti

In analogia a quanto previsto in progetto esecutivo in tema di restauro delle murature perimetrali, si prevede di incrementare tale magistero con interventi di ricostruzione delle lacune dei davanzali a servizio dei fori di finestra e dei perimetri a servizio di fori di porta e di finestra mediante:

PER IL RESTAURO DI DAVANZALI IN CATTIVO STATO

- asporto della polvere mediante aspirapolvere e manualmente ove necessario con scopinetti e/o pennelli onde eliminare ogni forma pulverulenta dalle superfici da trattare e poter così individuare tutte le componenti ammalorate;

- accurata demolizione ed asporto dei mattoni ammalorati, ivi compreso il completo asporto dei residuali della malta di legante;
- sostituzione dei mattoni di testata che risultano completamente danneggiati, con nuovi mattoni (possibilità di sostituirli con mattoni esistenti provenienti da demolizioni interne o con nuovi mattoni aventi caratteristiche simili a quelli esistenti);

- lavaggio con acqua della superficie di estradosso e di testata del davanzale;
- ad asciugatura avvenuta stesa di impasto di malta costituita da sabbia fina, calce ed eventuale carica di pigmento (quest'ultimo per pareggiare la cromia con le malte esistenti) all'interno degli avvallamenti e nelle fughe e successiva lamatura a fresco delle superfici mediante frattazzo in acciaio inox onde far trasparire il laterizio dei mattoni.

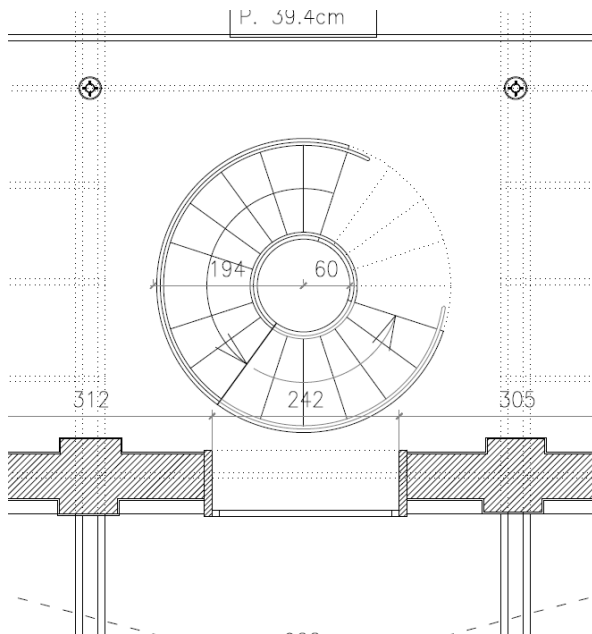
Sistema di sbarco previsto in progetto

Durante il montaggio in opera della scala elicoidale è stato valutato opportuno dal punto di vista costruttivo nonché migliorativo dal punto di vista architettonico modificare il sistema di sbarco ai singoli piani dalla scala. Lo schema strutturale di realizzazione della scala era come di seguito raffigurato (rif. tavola strutturale progetto approvato)

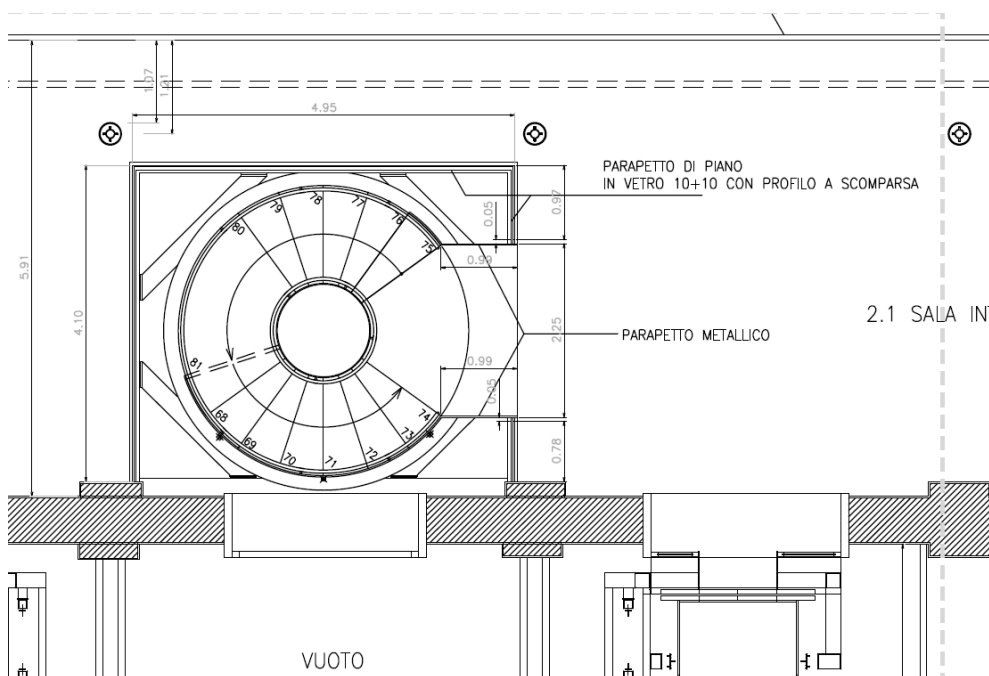
Sistema di sbarco – variante

In conseguenza di questa scelta, è stato necessario rivedere lo schema degli sbarchi ai singoli piani, con l'introduzione di passerelle di sbarco di struttura uguale a quella della scala (parapetti e struttura di calpestio in lamiera di acciaio spessore 2 cm) e di parapetti di protezione attestati sul foro solaio rettangolare.

I nuovi parapetti verranno realizzati in vetro di sicurezza stratificato a doppia lastra, con profilo di ritenuta a scomparsa incassato nel solaio, come già previsto in progetto nei vuoti a tutta altezza della torretta centrale o nelle doppie altezze in corrispondenza delle rampe R1-R2.

Ove previsto il parapetto vetrato, è stata inserita una nuova travatura metallica di rinforzo a bordo solaio per una miglior tenuta del parapetto medesimo. Tali travi supplementari non risulteranno peraltro visibili una volta installati i profili di finitura, lasciando inalterato l'aspetto architettonico rispetto al progetto approvato.

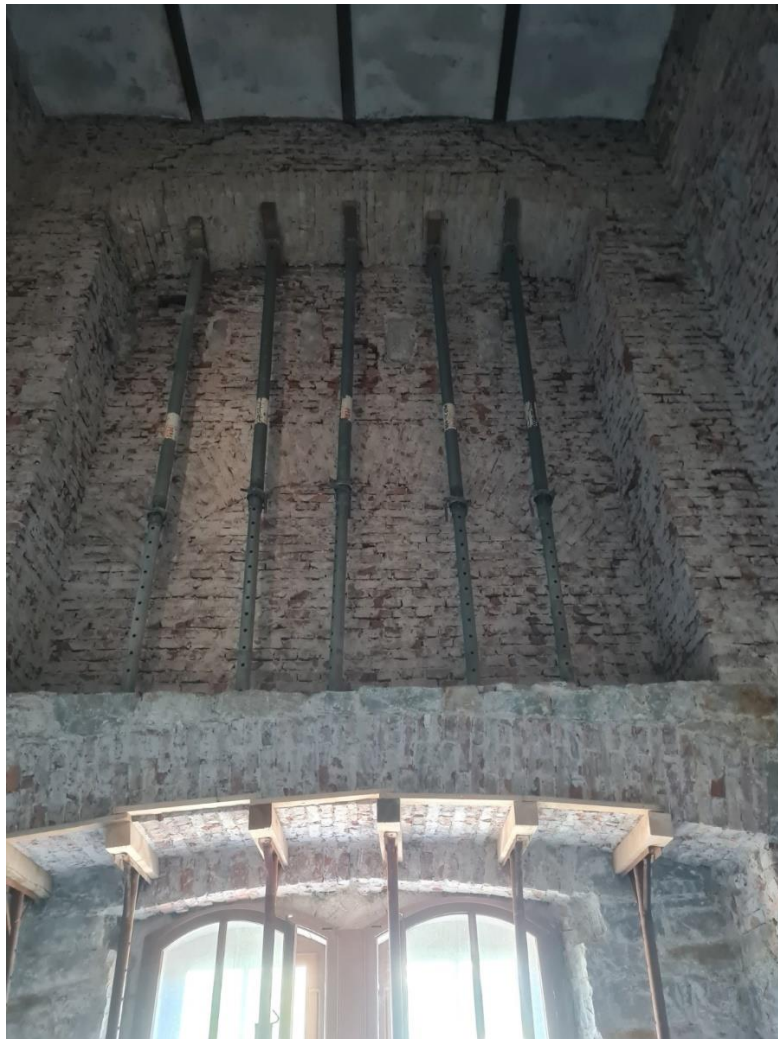
Durante il corso dei lavori si sono rese evidenti alcune lesioni interne nella tessitura muraria delle quattro torri che emergono dalla sagoma dell'edificio a coronamento dell'avancorpo centrale.

In particolare è stato riscontrato un diffuso cedimento negli archi ribassati interni realizzati in laterizio, cosa che peraltro non si riscontra in danni visibili sulla facciata esterna.

Il paramento murario delle quattro torrette presenti nel blocco centrale del magazzino 26 presenta un dissesto legato al mancato funzionamento dell'arco esistente così come evidenziato nella seguente immagine.

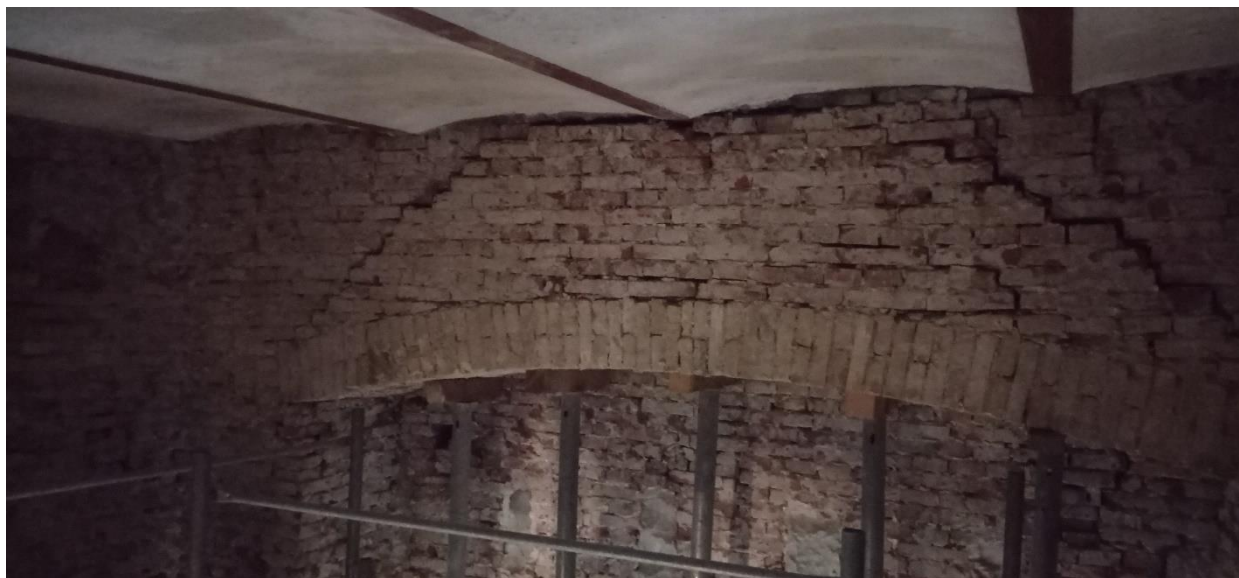
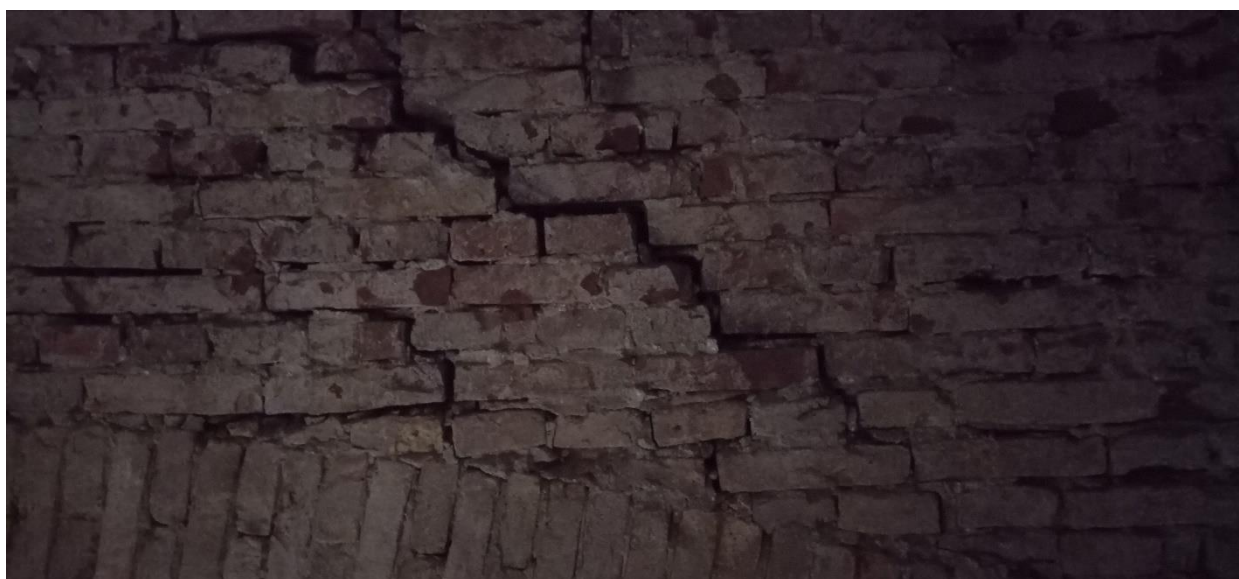
In sostanza gli archi, realizzati con mattoni a taglio rispetto alla muratura principale, presentano una freccia molto esigua tale da rendere poco efficace il funzionamento stesso dell'arco. Tale conformazione di "arco ribassato" ha quindi comportato la formazione di due lesioni che partono dall'imposta dell'arco sino all'asse dello stesso ricreando, di fatto, un nuovo "equilibrio statico" della muratura.

In sostanza si è quindi verificato un "distacco" della porzione di muratura tra l'intradosso della chiave dell'arco e le lesioni di cui sopra.

Tali lesioni sono oggi visibili solo internamente in quanto all'esterno il paramento murario è stato già oggetto di consolidamento mediante iniezioni di legante.

Ad oggi è stata prevista la messa in sicurezza dell'elemento mediante dei puntelli in acciaio.

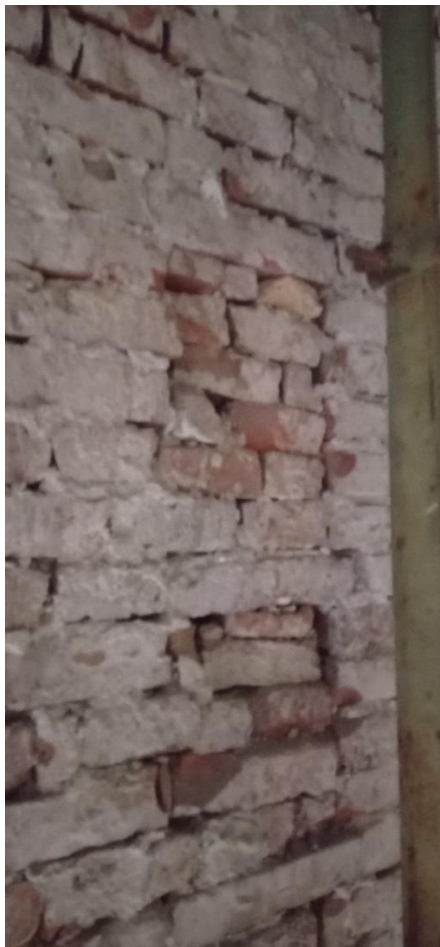
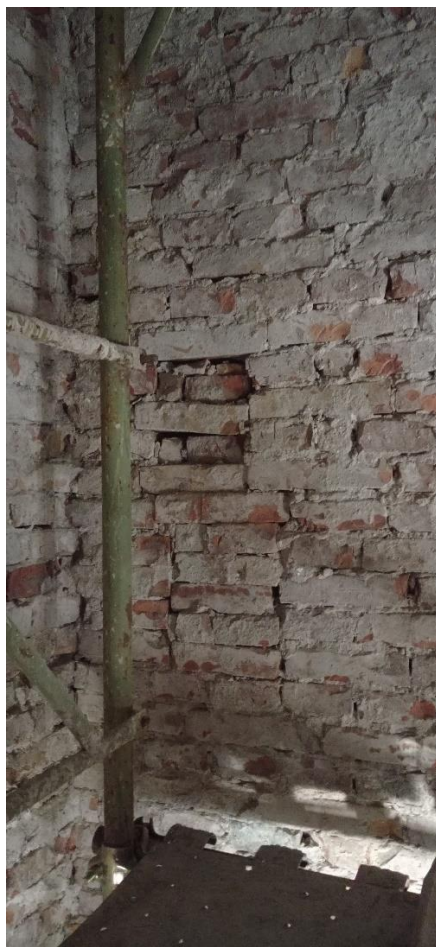
Questa tipologia di intervento risulta quantomai necessaria in quanto si sono riscontrati, in corrispondenza delle parti di laterizio non coese o danneggiate, diversi vuoti interni nello spessore della muratura, con precedenti consolidamenti che hanno interessato la sola parte esterna della struttura muraria, eseguiti durante i restauri del 2008.

Lesioni localizzate nel paramento murario

Ultimata questa prima fase di consolidamento strutturale, verrà eseguito un intervento di ripristino murario di tutti e quattro paramenti murari che delimitano la torre mediante intervento di risanamento con tecniche cuci e scuci localizzato, riempimento dei cavi presenti sulle superfici e intervento di stilatura delle fughe con le tecniche utilizzate negli interventi precedenti;

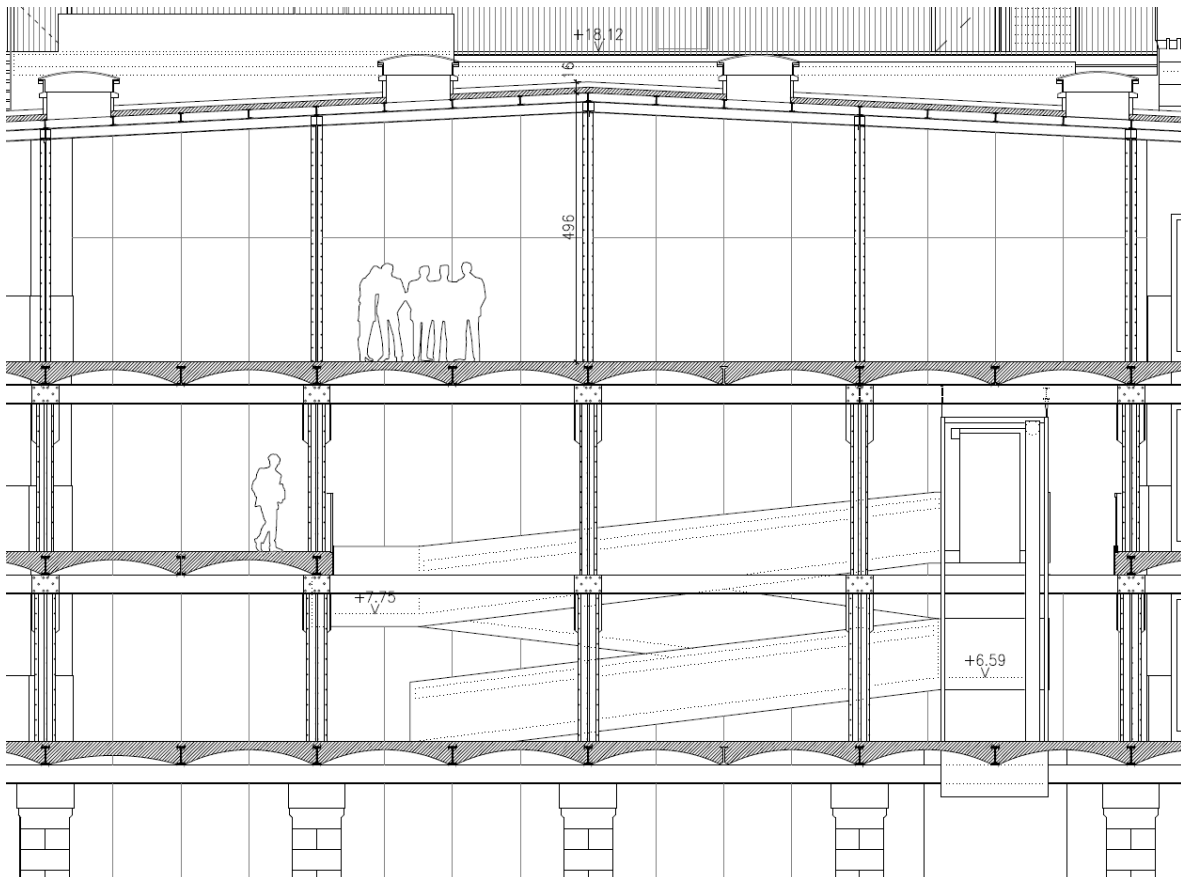
Rampa R1 – sezione prevista in progetto

Lo schema statico delle rampe, in cui era prevista la realizzazione di parapetti/cosciali portanti in scatolare metallico saldato con lamiera piena, si è dimostrata di difficile realizzazione sia in termini di risultato finale che per quanto riguarda la movimentazione delle parti all'interno del fabbricato dato che risultava consigliabile realizzarle in stabilimento in quanto una saldatura in opera non poteva garantire una perfetta planarità.

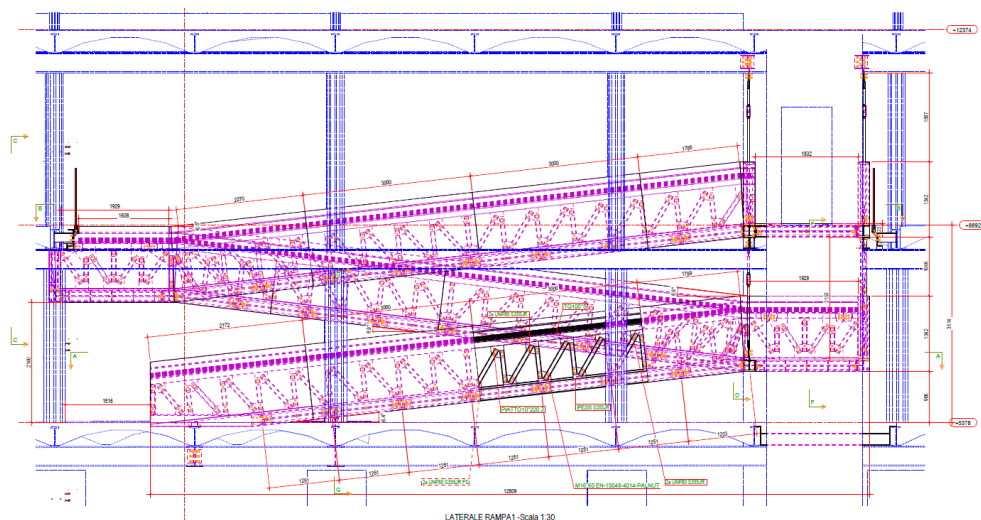
Rampa R1 – schema statico di perizia e allungamento per nuovo posizionamento elevatore

Ingombri, spessori ed aspetto finale delle rampe saranno identici a quelli previsti in progetto. L'unica differenza sostanziale sarà l'allungamento di circa un metro della rampa R1 per permettere il corretto posizionamento della piattaforma elevatrice A4 (ad essa collegata) rispetto alla struttura metallica originaria.

Si è valutato pertanto opportuno cambiare lo schema statico realizzando i parapetti portanti in struttura reticolare intelaiata successivamente rivestimento in lamiera più sottile di quella

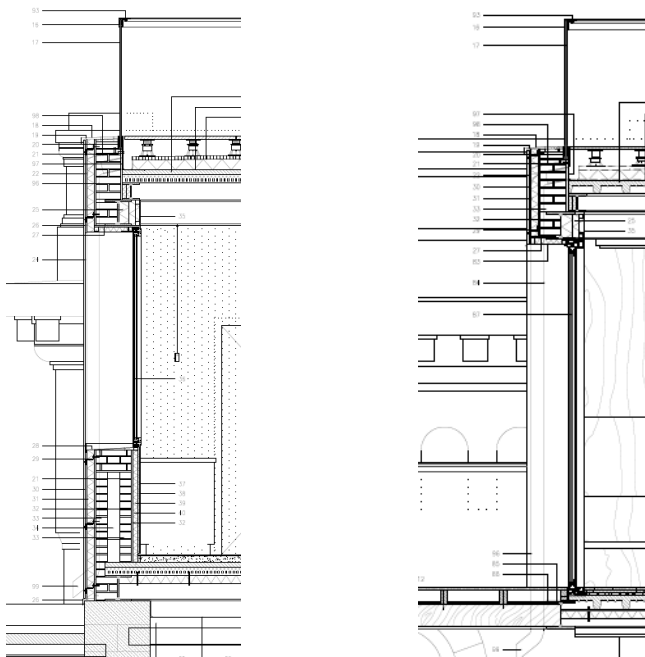
Soluzioni previste in progetto

In progetto era previsto di realizzare le murature perimetrali con una doppia parete in laterizio in modo da lasciare una parte di vuoto interno necessaria per i controventi della struttura metallica nonché per il passaggio impianti. La muratura in laterizio risultava di complicata realizzazione nonché poco compatibile con la struttura principale in carpenteria metallica, in special modo in corrispondenza dei cordoli accanto alle travi metalliche perimetrali.

E' stato valutato opportuno sostituire tale soluzione con una parete perimetrale in struttura leggera coibentata, di più semplice realizzazione, maggiormente compatibile con la struttura in carpenteria metallica e che tra l'altro diminuisce in maniera sensibile i carichi complessivi della sopraelevazione.
