### **VERBALE DI SOMMA URGENZA**

**OGGETTO:** Interventi di messa in sicurezza in edifici scolastici. Verbale di somma urgenza ex art. 163 D.Lgs. 50/2016

*LIBRETTO SANITARIO  
SULLO SFONDELLAMENTO DEI SOLAI*

*Scuola "La Capriola"  
Via Curiel, 10 - Trieste*

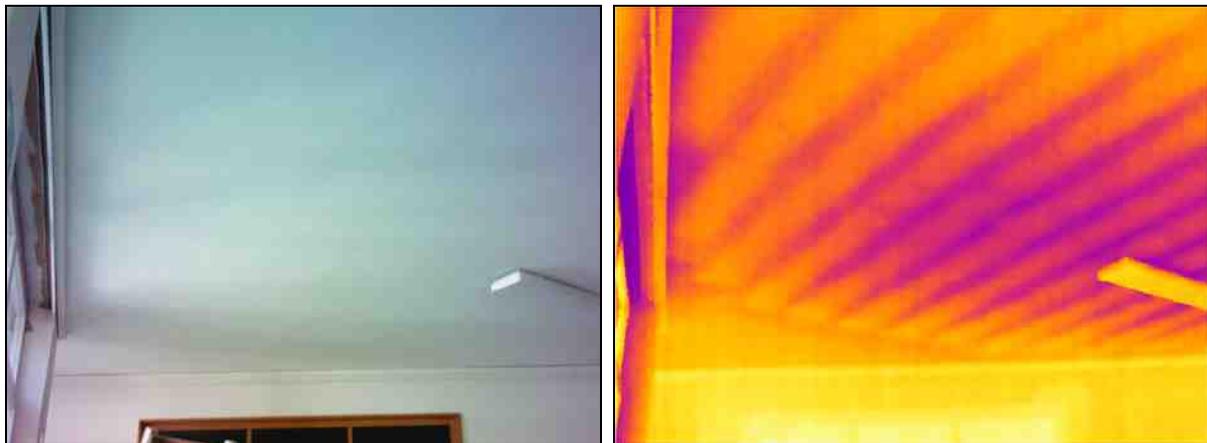
Foto n°1-2 - Individuazione della tramatura caratteristica dell'intradosso dell'Atrio al piano terra.

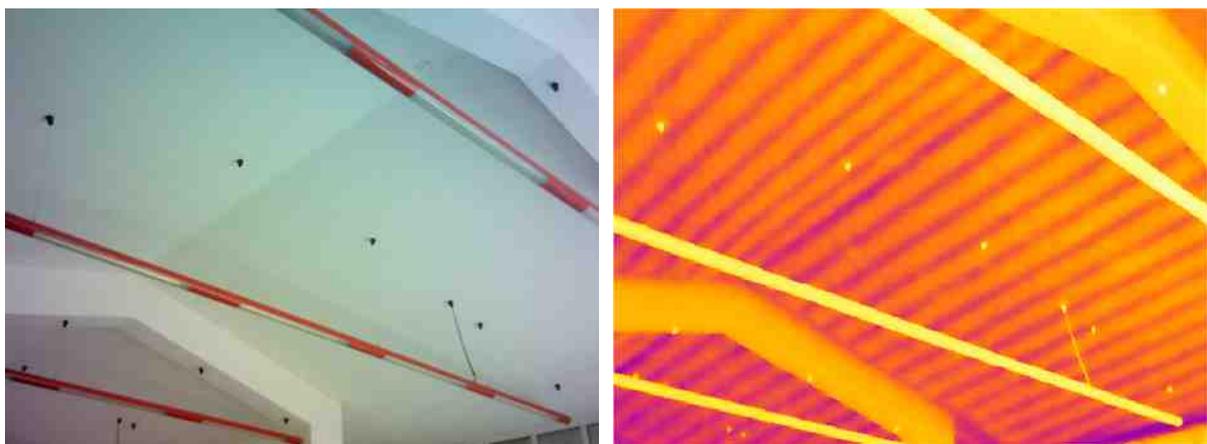
Foto n°3-4 - Individuazione della tramatura caratteristica dell'intradosso della Mensa al piano terra in cui è possibile riscontrare una scansione di travetti risultata costante ed uniforme sull'intera superficie dei plafoni.

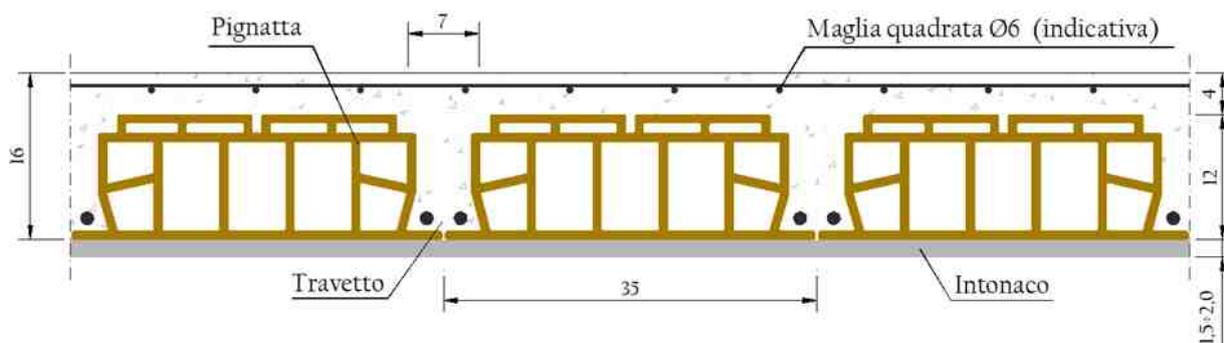
Disegno n°1 – Schematizzazione dell'andamento della sezione della Tipologia Solaio 1.

Dall'analisi costruttiva è stato possibile osservare che le barre di armatura non appaiono ben annegate nel getto di calcestruzzo che realizza il travetto.

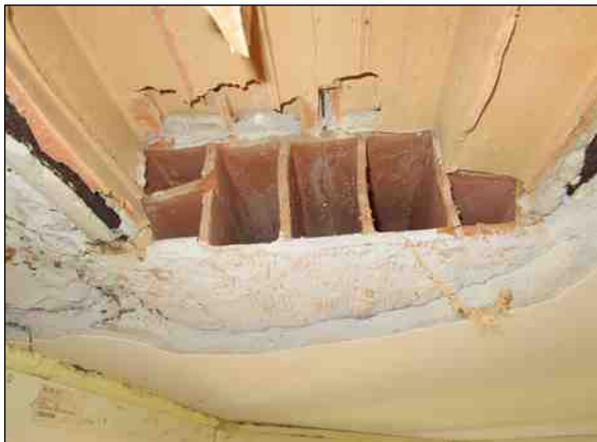
Foto n°5 - Visione d'insieme della geometria dell'alleggerimento.

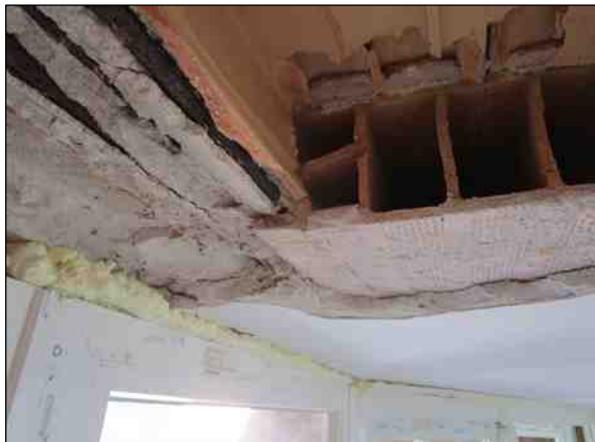
Foto n°6 - Visione d'insieme del travetto gettato in opera.

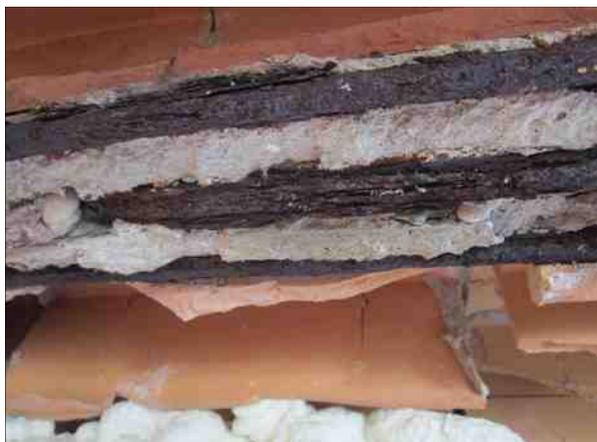
Foto n°7 - Particolare dei ferri d'armatura ormai ossidati.

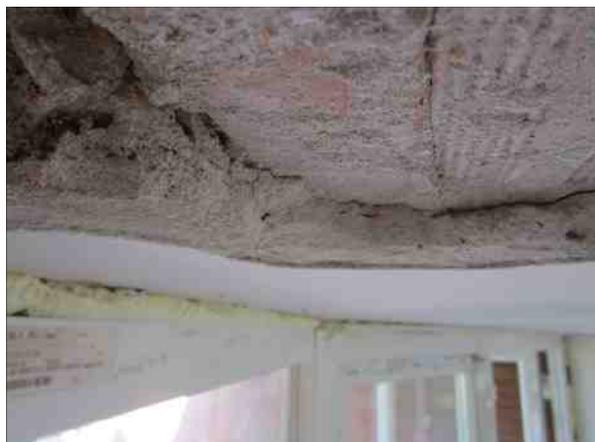
Foto n°8 - Particolare dello spessore della finitura posto all'intradosso del solaio.

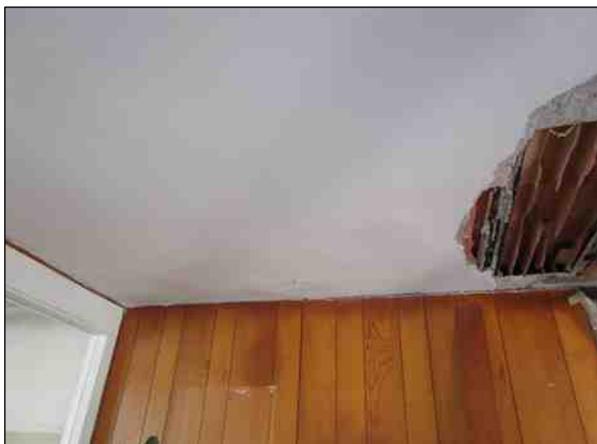
Durante il sopralluogo è stato possibile riscontrare nel Portico al piano terra una porzione dell'intradosso che presenta un elevato rischio di crollo a causa di un avanzato fenomeno di sfondellamento. In relazione a tale situazione si dovrà pertanto intervenire tempestivamente al fine di ripristinare le normali condizioni di agibilità, inibendo al contempo la fruizione del locale da parte dell'utenza, sino al termine delle idonee lavorazioni di messa in sicurezza. Inoltre le analisi condotte hanno permesso di individuare zone degli intradossi dei solai connotate da uno stato di conservazione pessimo. Data la situazione rilevata dovrà essere programmato un piano di interventi per le stesse porzioni. Si consiglia inoltre di comprendere negli interventi di messa in sicurezza le eventuali porzioni degradate limitrofe e invece di tenere sotto controllo le porzioni isolate in cui è stata individuata una situazione mediocre o scadente con particolare attenzione a queste ultime. Infatti in questi casi il fenomeno è innescato e l'unica differenza è sul tempo di evoluzione.

Foto n°9 - Porzione di intradosso nel Portico al piano terra particolarmente degradata che presenta un elevato rischio di crollo.

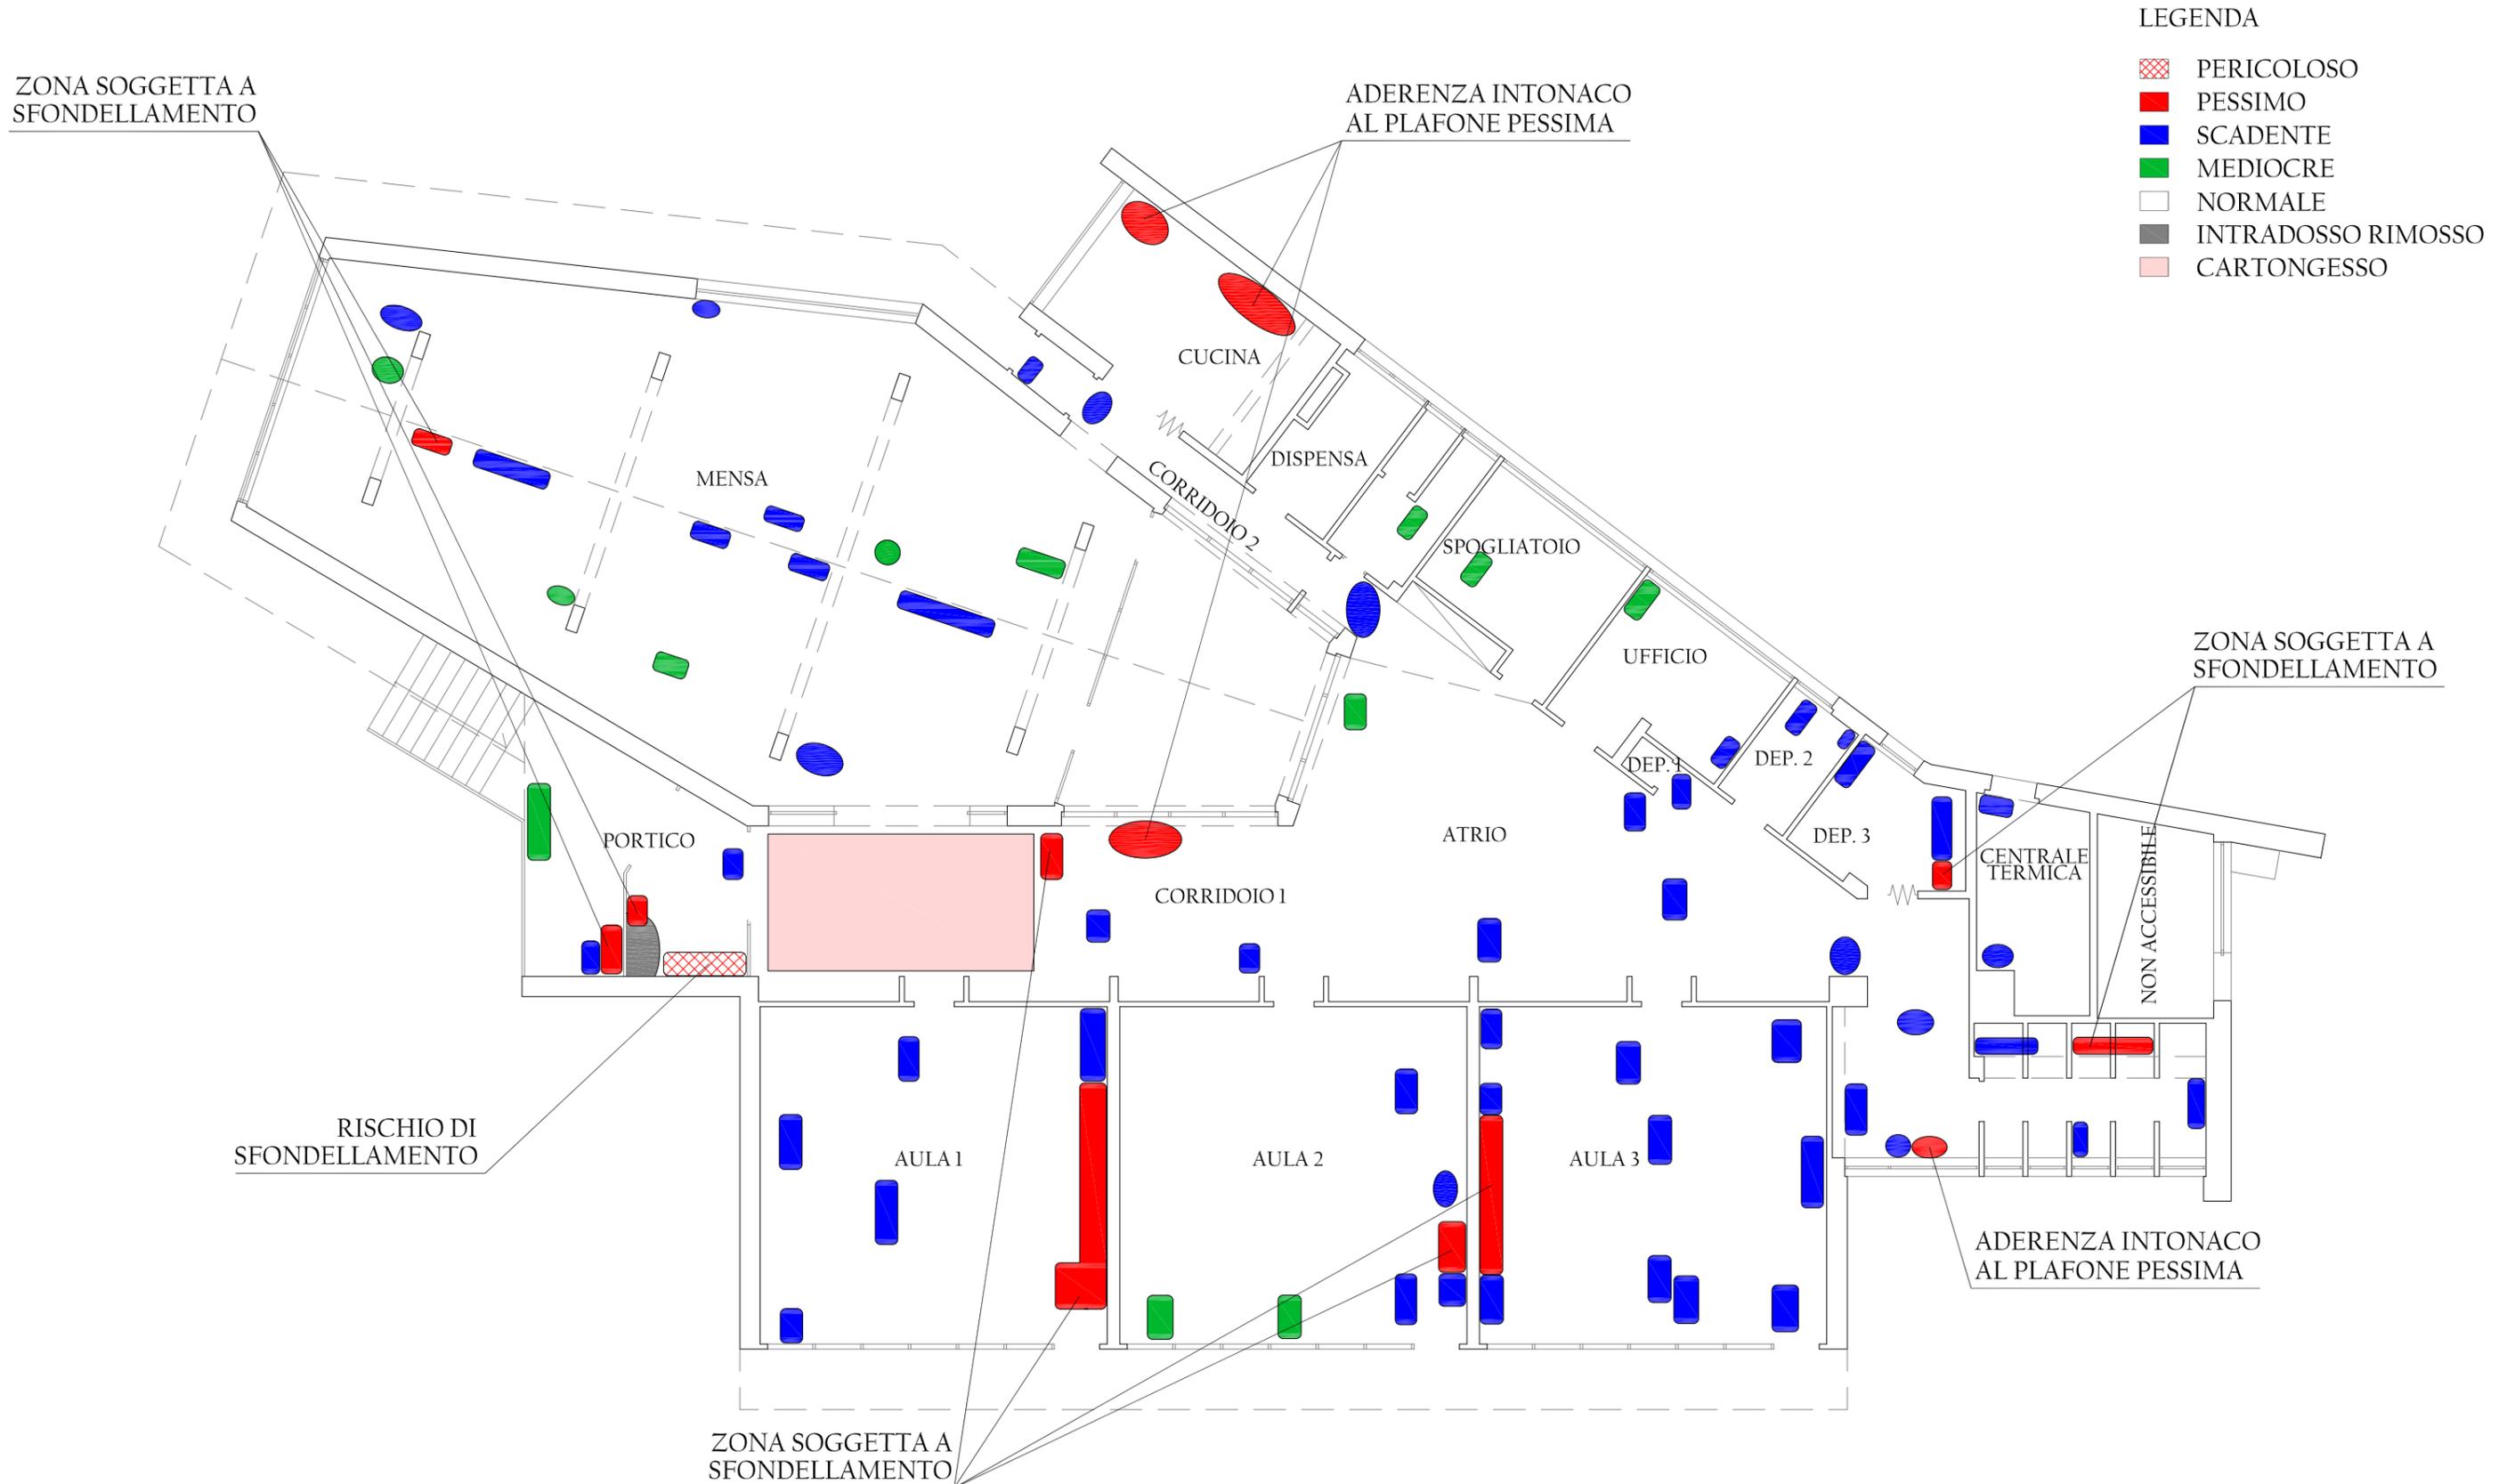
## 1.2. MAPPATURA SONISPECT® - PIANO TERRA

Come si può dedurre dalle mappature allegate, in diverse posizioni sono state individuate situazioni riconducibili alla presenza del fenomeno dello sfondellamento.

Come si può dedurre dalle mappature allegate, in alcune posizioni sono state individuate situazioni riconducibili alla presenza del fenomeno dello sfondellamento: le analisi condotte hanno infatti permesso di riscontrare nel Portico al piano terra una zona degli intradossi dei solai caratterizzata tuttora da un elevato rischio di crollo (zona connotata da una condizione pericolosa). In questo caso si dovrà intervenire tempestivamente al fine di ripristinare le normali condizioni di agibilità, inibendo al contempo la fruizione del locale da parte dell'utenza, sino al termine delle idonee lavorazioni di messa in sicurezza. Durante il sopralluogo sono state inoltre ravvisate porzioni dei solai connotate invece da uno stato di conservazione pessimo: data la situazione rilevata, in questo secondo caso dovrà essere programmato un piano di interventi per le stesse porzioni. Si consiglia di comprendere negli stessi interventi le zone degradate limitrofe e di tenere sotto controllo le restanti porzioni in cui è stata individuata una situazione mediocre o scadente, poiché in questi casi il fenomeno è innescato e l'unica differenza è sul tempo di evoluzione.
