COMUNE DI TRIESTE

Oggetto: codice opera 18128 – Stadio Rocco – Sistemazioni esterne ed opere accessorie

PROGETTO DEFINITIVO UTILE ALL'APPALTO DEI LAVORI

RELAZIONE GENERALE

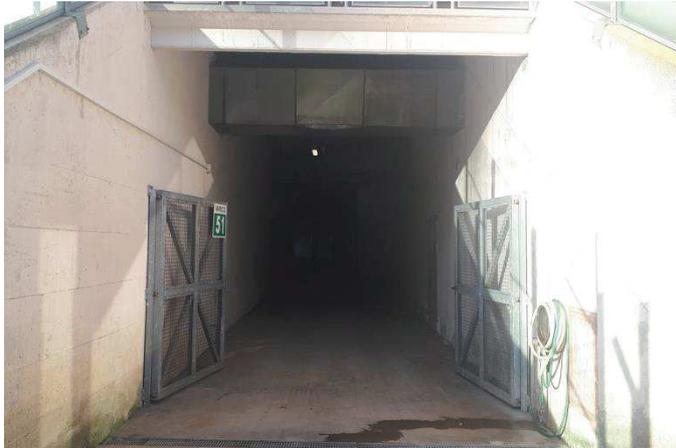
Varco carrabile

In entrambi i casi la superficie presenta distacchi, macchie e perdita di cromatismo. Nel caso del varco atleti sono inoltre visibili rigonfiamenti dovuti al percolamento da una serie di rubinetti d'acqua.

- Per il calcestruzzo tinteggiato si propone pulitura con soluzione per muffe e depositi e trattamento con fissativo acrilico e verniciatura con resine acriliche (intonachino) di colore bianco;

- Le superfici in cls a vista (solai, gradonate) saranno pulite con acqua a pressione;
- Gli elementi di impianto, i portelli, i serramenti e altri elementi aggiunti dovranno essere adeguatamente protetti o, nel caso smontati e rimontati a fine lavori.

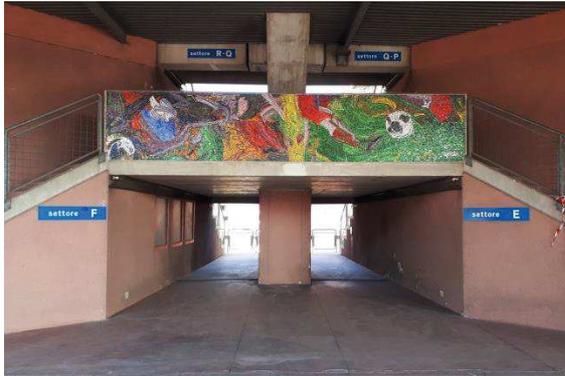
Vomitorio su due livelli con pannello artistico

Le pareti intonacate presentano generali depositi superficiali, macchie e generale perdita del cromatismo, sono inoltre presenti fessure e distacchi localizzati.

Il pavimento in cls è interessato principalmente da perdita di cromatismo e da fessure superficiali diffuse; vi sono inoltre localmente mancanze, disconnessione dei giunti di dilatazione e integrazioni incongrue.

- *Proposta di intervento:*
 - Le murature intonacate saranno trattate con prodotti uniformanti contro le muffe e i depositi, si procederà al ripristino di intonaco mancante e alla stuccatura delle fessure e al ripristino della finitura con strato di Primer a base di resine acriliche e pitturazione con prodotti per esterno a base di resina acrilica e polvere di quarzo di colore rosso (tonalità da definire con la D.L.). Sarà cura di rispettare le fugature con le parti in calcestruzzo a vista;

- Le superfici in cls a vista verranno pulite con acqua a pressione;
 - Il pavimento in cls elicoterato sarà pulito con acqua a pressione e trattamenti puntuali per macchie o incrostazioni; dopo la stuccatura delle fessure profonde e delle parti mancanti con malta epossidica tricomponente verrà applicato uno strato di Primer epossidico bicomponente e infine la finitura con vernice poliuretana bicomponente di colore rosso (tonalità da definire con la D.L.).

- Il pavimento in linoleum a bolle subirà trattamento di pulitura e ceratura (con attenzione al mantenimento dei requisiti antiscivolo).
 - Particolare cura dovrà essere posta nella protezione e conservazione dei pannelli artistici e dei murales; quest'ultimi potranno essere incorniciati.

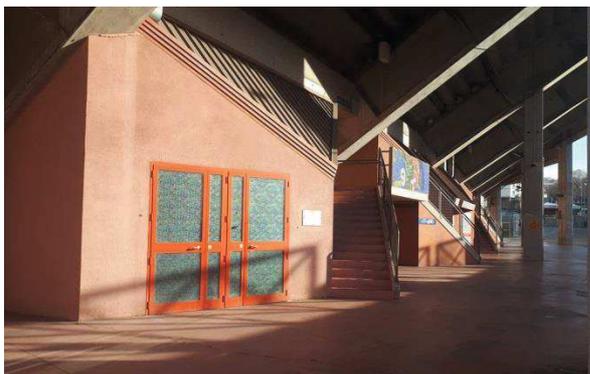
Porticato curva sud

Le pareti intonacate presentano generali depositi superficiali, macchie e generale perdita del cromatismo, sono inoltre presenti fessure e distacchi localizzati.

Il pavimento in cls è interessato principalmente da perdita di cromatismo e da fessure superficiali diffuse; vi sono inoltre localmente mancanze, disconnessione dei giunti di dilatazione e integrazioni incongrue.

- Le murature intonacate saranno trattate con prodotti uniformanti contro le muffe e i depositi, si procederà al ripristino di intonaco mancante e alla stuccatura delle fessure e al ripristino della finitura con strato di Primer a base di resine acriliche e pittura con prodotti per esterno a base di resina acrilica e polvere di quarzo di colore rosso (tonalità da definire con la D.L.). Sarà cura di rispettare le fugature con le parti in calcestruzzo a vista;

- Le scossaline metalliche verranno pulite e riverniciate in colore rosso.
- Le superfici in cls a vista verranno pulite con acqua a pressione;
- Il pavimento in cls elicoterato sarà pulito con acqua a pressione e trattamenti puntuali per macchie o incrostazioni; dopo la stuccatura delle fessure profonde e delle parti mancanti con malta epossidica tricomponente verrà applicato uno strato di Primer epossidico bicomponente e infine la finitura con vernice poliuretana bicomponente di colore rosso (tonalità da definire con la D.L.). Simile trattamento sarà utilizzato per il pavimento in calcestruzzo verniciato (secondo livello e scale)

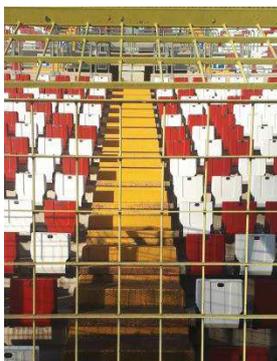
scalinata

- **Stato di conservazione:**
La superficie pittorica risulta degradata per l'usura e l'esposizione alle intemperie, con perdita di cromatismo, distacchi e mancanze.

- **Proposta di intervento:**
 - Le superfici in calcestruzzo e i metallo saranno entrambe trattate mediante pulitura con acqua a pressione e rimozione delle parti in distacco con spazzola o carta abrasiva. Successivamente si procederà con l'applicazione di Primer epossidico bicomponente e verniciatura con prodotto poliuretano bicomponente di colore giallo. Attenzione al raggiungimento dei requisiti antiscivolo.

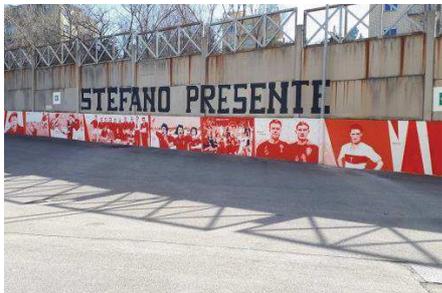
Muro di contenimento con murales

Lo strato pittorico presenta generali distacchi e perdita di cromatismo; sono inoltre diffuse macchie di ruggine per percolamento in corrispondenza degli attacchi delle inferriate superiori.

- Tutte le superfici murarie (ad esclusione dei tratti con murales) saranno trattate con prodotto uniformante di base, successivamente si procederà con l'applicazione di fissativo acrilico e verniciatura a base di resina acrilica (intonachino) di colore bianco;
- In corrispondenza dell'ingresso da piazzale degli Atleti Azzurri d'Italia, dietro alle aste portabandiera, si propone la verniciatura in colore rosso vivo e l'esecuzione di disegni/simboli (si propone ad esempio l'alabarda bianca);
- In prossimità delle vie di fuga si propone l'esecuzione di frecce direzionali (triangoli) di colore giallo;
- Particolare cura dovrà essere posta nella protezione dei murales esistenti, anche con la possibilità di formazione di cornici.

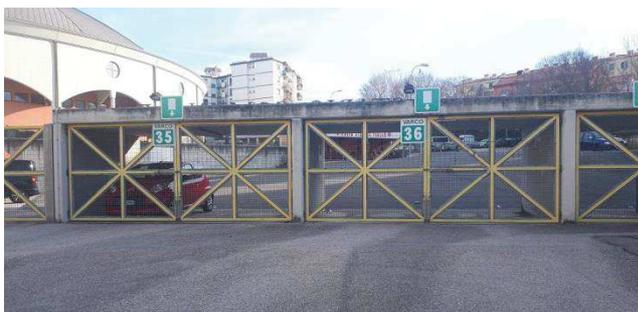
Ingressi sud est

- **Stato di conservazione:**
Le strutture murarie presentano macchie, in particolare di ruggine e depositi superficiali, le parti pittoriche sono soggette a distacchi.
I cancelli metallici presentano ossidazioni puntuali, macchie e depositi superficiali; la verniciatura appare sbiadita e con locali distacchi pittorici.

- **Proposta di intervento:**
 - Le superfici murarie saranno pulite con acqua a pressione, successivamente si procederà con l'applicazione di fissativo acrilico e verniciatura a base di resina acrilica (intonachino) di colore bianco o giallo a cura della D.L.;

- I cancelli metallici verranno puliti con acqua a pressione e puntuali rimozioni delle parti in distacco; verranno successivamente verniciati con fondo Primer epossidico bicomponente e vernice poliuretana bicomponente di colore giallo.

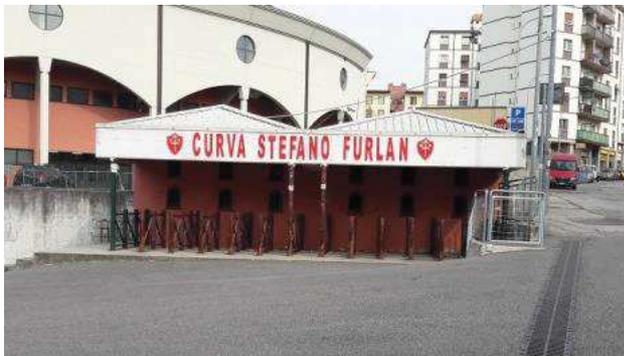
Biglietteria

Le strutture murarie presentano macchie, in particolare di ruggine e depositi superficiali, le parti pittoriche sono soggette a distacchi.

I cancelli metallici presentano ossidazioni puntuali, macchie e depositi superficiali; la verniciatura appare sbiadita e con locali distacchi pittorici.

- Le murature intonacate saranno trattate con prodotti uniformanti contro le muffe e i depositi, si procederà al ripristino di intonaco mancante e alla stuccatura delle fessure e al ripristino della finitura con strato di Primer a base di resine acriliche e pitturazione con prodotti per esterno a base di resina acrilica e polvere di quarzo di colore rosso (tonalità da definire con la D.L.).

- La trave in calcestruzzo verrà pulita con acqua a pressione e rimozione dei distacchi e ritinteggiata in colore bianco con vernice a base di resina acrilica (intonachino) previo trattamento con fissativo acrilico.

- Le parti metalliche verranno pulite con acqua a pressione e puntuali rimozioni delle parti in distacco; verranno successivamente verniciati con fondo Primer epossidico bicomponente e vernice poliuretana bicomponente di colore rosso.
