Codice opera 10082  
**CHIESA DI SANT'ANTONIO NUOVO**  
 Messa in sicurezza strutturale e sistemazione facciate  
**SECONDO LOTTO - PROGETTO ESECUTIVO**

STUDIO MINERALOGICO - PETROGRAFICO E  
 CHIMICO - STRATIGRAFICO DEGLI INTONACI ESISTENTI

**STUDIO MINERALOGICO-PETROGRAFICO  
E CHIMICO-STRATIGRAFICO SU SEI  
FRAMMENTI DI INTONACO PRELEVATI  
ALL'ESTERNO DELLA CHIESA DI  
SANT'ANTONIO TAUMATURGO A TRIESTE**

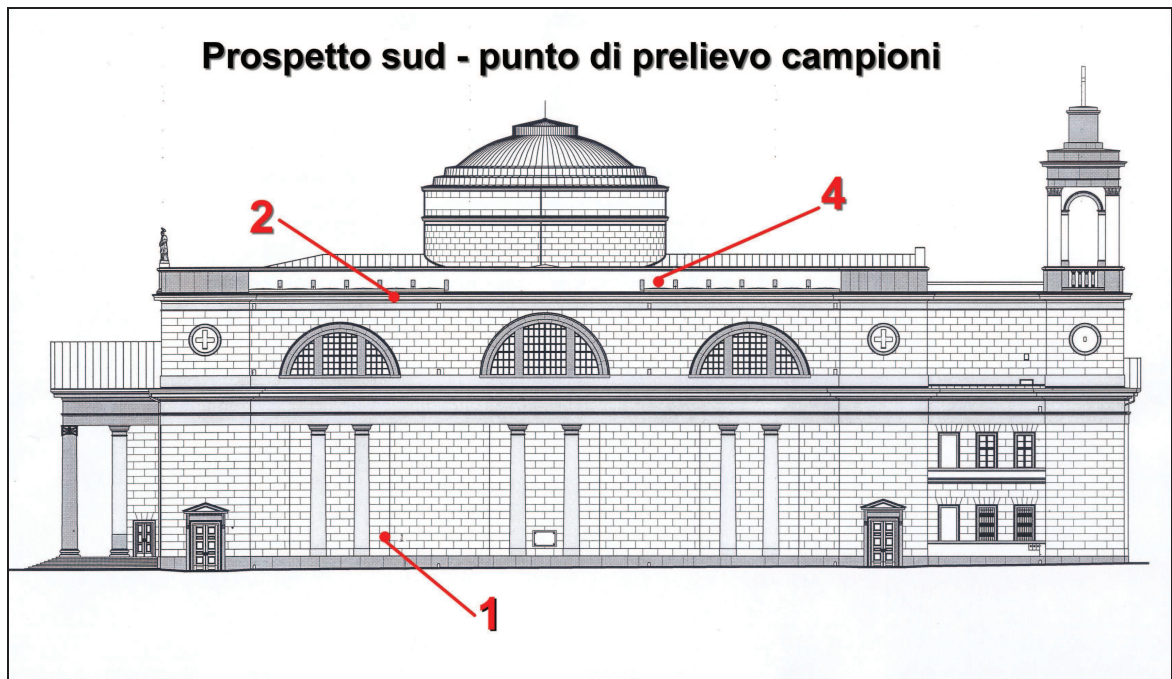
*Punto di prelievo:* Prospetto sud, formella originale (si veda il prospetto a pagina 3)

*Punto di prelievo:* Prospetto sud, cornice (si veda il prospetto a pagina 3)

*Punto di prelievo:* Prospetto Nord (si veda il prospetto a pagina 3).

*Punto di prelievo:* Prospetto Sud (si veda il prospetto a pagina 3)

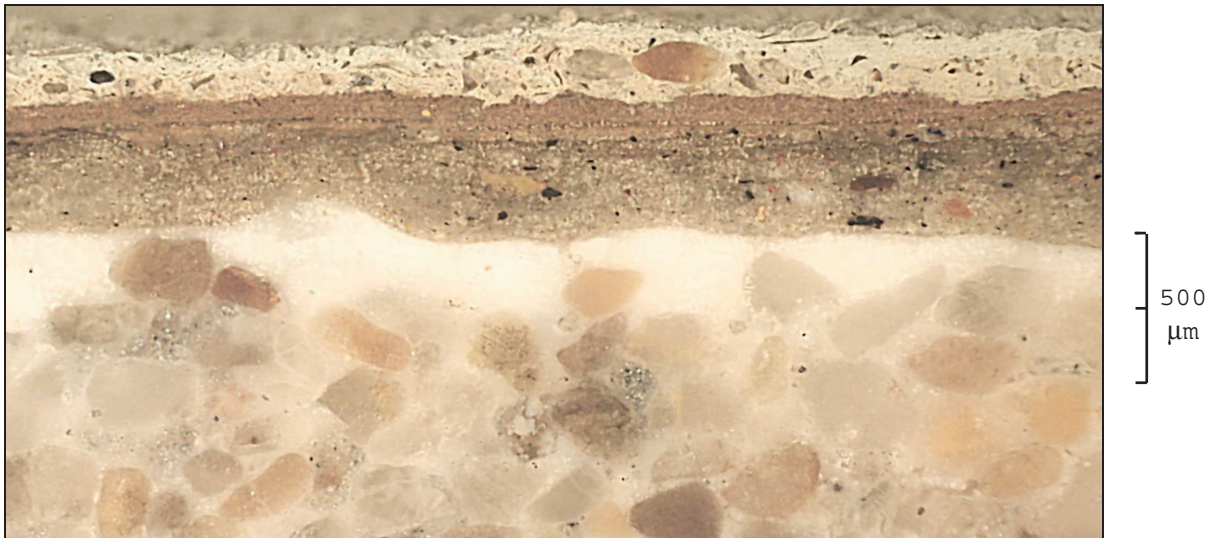
Sezione lucida trasversale, luce riflessa, 40 ingrandimenti.

Le foto e l'esemplificazione grafica a fianco mostrano l'intera stratigrafia osservata sul campione in esame. Alla base l'intonaco di sottofondo a calce e sabbia medio-fine di natura quasi completamente carbonatica, lisciato dalla rasatura bianca (2), di solo carbonato di calcio. Segue lo strato grigiastro originale (3), dato da una pittura alla calce pigmentata con nero carbone e poca ocre gialla e ocre rossa, sulla cui superficie è presente un sottilissimo e discontinuo deposito grigio di polveri e sporco che testimonia come gli strati successivi siano da ricondursi a

ridipinture. La prima ridipintura (4) è sempre riconducibile ad una pittura alla calce, ma di colore giallino in quanto contiene finissima ocre gialla, con tracce di ocre rossa e nero carbone. Anche questo strato, in superficie sostiene un deposito grigiastro di polveri e sporco. Lo strato 5 è invece riconducibile ad una pittura a base di ocre rossa, in subordine ocre gialla e poco nero carbone, che contenendo dell'ossalato di calcio, presumibilmente in origine era stata addizionata con un collante proteico. Infine in superficie un primo strato di pittura moderna giallina (6) a base di bianco di zinco o di titanio, polveri carbonatiche, finissima ocre gialla e poco nero carbone, seguito da uno strato grigio (7), di composizione simile, ma pigmentato solamente con finissimo nero carbone. Entrambi questi due ultimi strati contengono una resina sintetica acrilica.

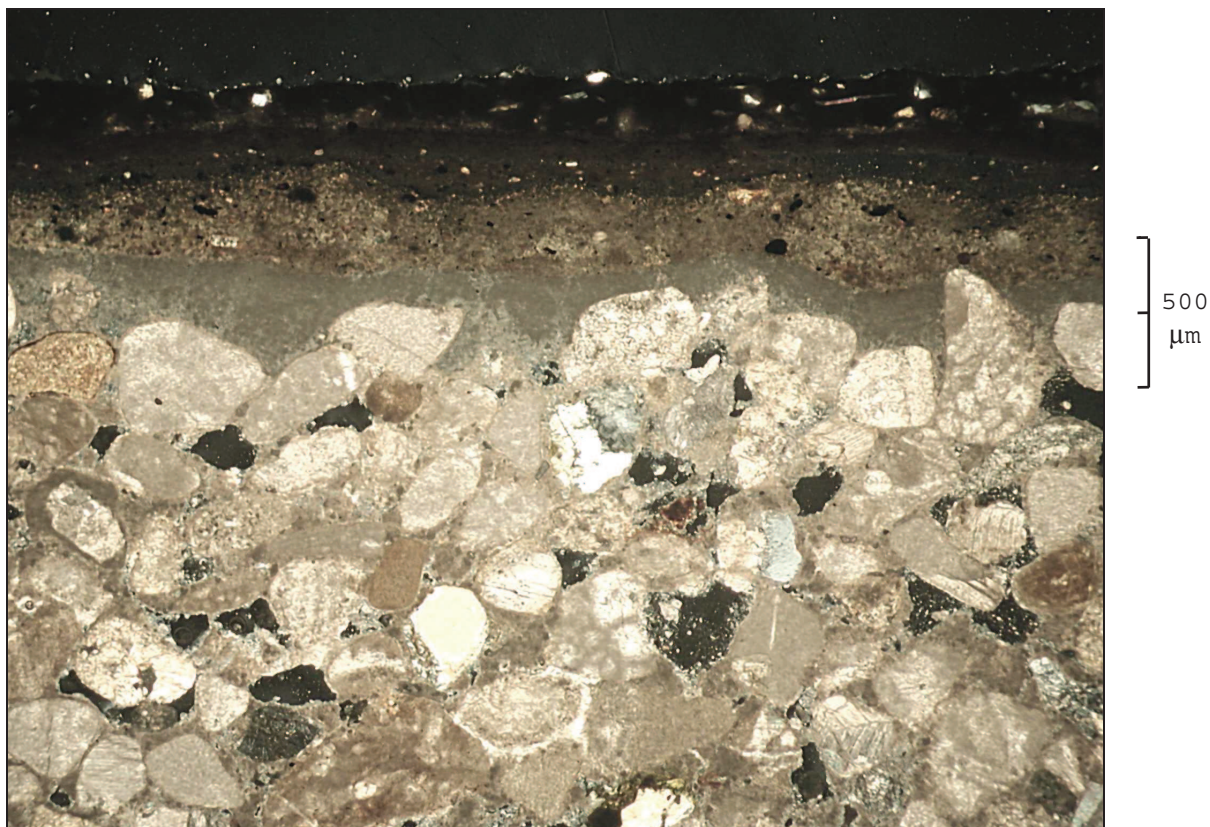
Sezione Sottile, luce polarizzata trasmessa, 40 ingrandimenti, Nicols incrociati.

La foto e l'esemplificazione della composizione mineralogico-petrografica a fianco, mostrano il campione all'osservazione in sezione sottile. Si ricorda che i colori osservabili non sono reali, ma si tratta di colori di interferenza creatisi al passaggio della luce polarizzata all'interno dei minerali. Dell'intonaco, che occupa la parte in basso della foto, viene evidenziato l'aspetto del legante, costituito da calce aerea carbonatata, e quello della abbondante carica data quest'ultima da una sabbia quasi completamente carbonatica (quindi con colori di interferenza simili a quelli del legante, ossia giallino-nocciola, ma con forma propria e spesso rotondeggiante), e solo in minima parte silicatica (qualche raro frammento bianco-grigio fino a nerastro). Nella parte alta della foto si riconoscono gli strati superficiali, partendo dalla rasatura di calce e con anche la prima pittura alla calce ben visibile in quanto possiede i medesimi colori di interferenza dell'intonaco. Gli strati superficiali appaiono opachi in quanto contengono la resina sintetica acrilica che produce questo fenomeno in luce polarizzata.

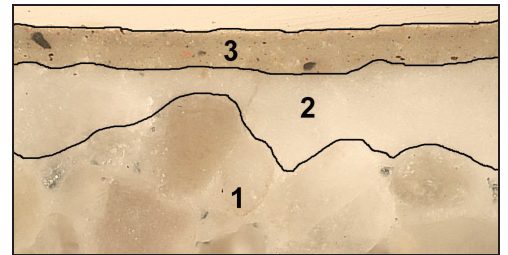
Sezione lucida trasversale, luce riflessa, 40 ingrandimenti.

Le due foto e l'esemplificazione grafica a fianco mostrano a diversi ingrandimenti l'intera stratigrafia osservata sul campione osservato in sezione lucida. Dell'intonaco di supporto (1), si noti la forte somiglianza con l'impasto alla base del campione precedente, trattandosi sempre di un miscuglio di calce aerea carbonatata e sabbia medio-fine quasi completamente carbonatica. Anche la rasatura bianca (2), appare completamente simile allo strato 2 del campione precedente, essendo costituita solamente da calce aerea carbonatata. Infine in superficie l'unico strato pittorico presente è dato da una pittura alla calce giallognola per l'uso di ocre gialla, con anche piccole quantità di fine nero carbone e tracce di ocre rossa. Si osservi che tra gli strati non sono presenti depositi o nette discontinuità, fatto che quindi permette di concludere che si tratta della sequenza pittorica di un unico momento edificatorio, presumibilmente quello originale.
