POLO MUSEALE DEL PORTO VECCHIO NUOVO MUSEO DEL MARE

PERIZIA SUPPLETIVA E DI VARIANTE N. 3

RELAZIONE GENERALE_CRONOPROGRAMMA_ELENCO ELABORATI PERIZIA 3

PERIZIA SUPPLETIVA E DI VARIANTE N. 3 – RELAZIONE TECNICA GENERALE

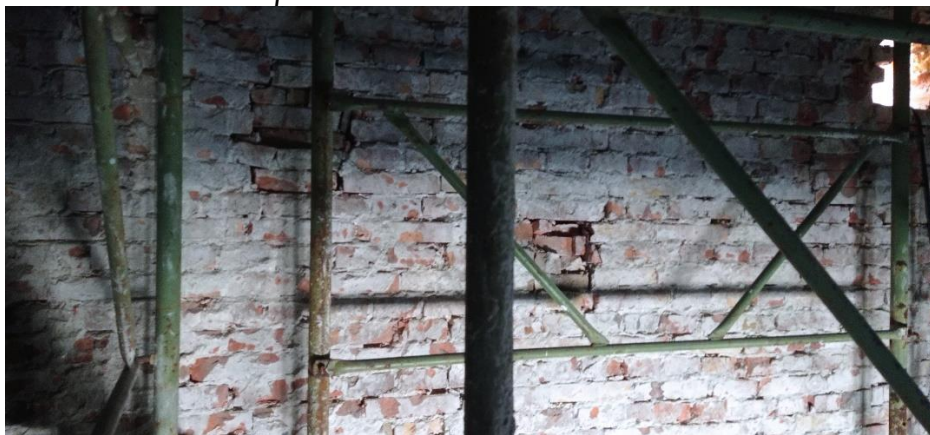
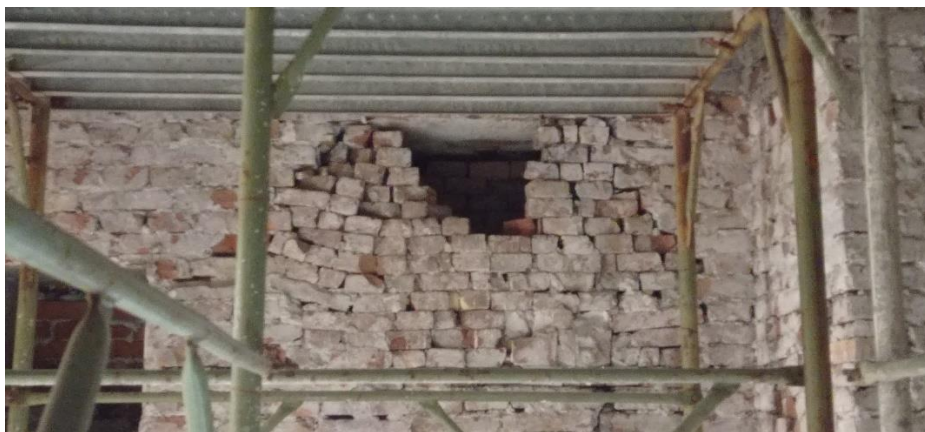
Durante il corso dei lavori si sono rese evidenti alcune lesioni interne nella tessitura muraria delle quattro torri che emergono dalla sagoma dell'edificio a coronamento dell'avancorpo centrale.

In sostanza gli archi, realizzati con mattoni a taglio rispetto alla muratura principale, presentano una freccia molto esigua tale da rendere poco efficace il funzionamento stesso dell'arco. Tale conformazione di "arco ribassato" ha quindi comportato la formazione di due lesioni che partono dall'imposta dell'arco sino all'asse dello stesso ricreando, di fatto, un nuovo "equilibrio statico" della muratura.

In sostanza si è quindi verificato un "distacco" della porzione di muratura tra l'intradosso della chiave dell'arco e le lesioni di cui sopra.

Tali lesioni sono oggi visibili solo internamente in quanto all'esterno il paramento murario è stato già oggetto di consolidamento mediante iniezioni di legante.

Lesioni localizzate nel paramento murario

- 1) Inserimento di barrotti in acciaio e successiva iniezione con resine cementizie.
Tale lavorazione, da realizzare con i puntelli in esercizio, consente di ripristinare il funzionamento a taglio della muratura inserendo degli elementi metallici in direzione perpendicolare alle lesioni presenti;

- 2) Cuci/scuci della muratura in corrispondenza delle lesioni.
A seguito del rinforzo della muratura con i barrotti metallici di cui sopra si può procedere con il ripristino del paramento mediante la tecnica di cuci/scuci solo nelle immediate vicinanze delle lesioni esistenti.

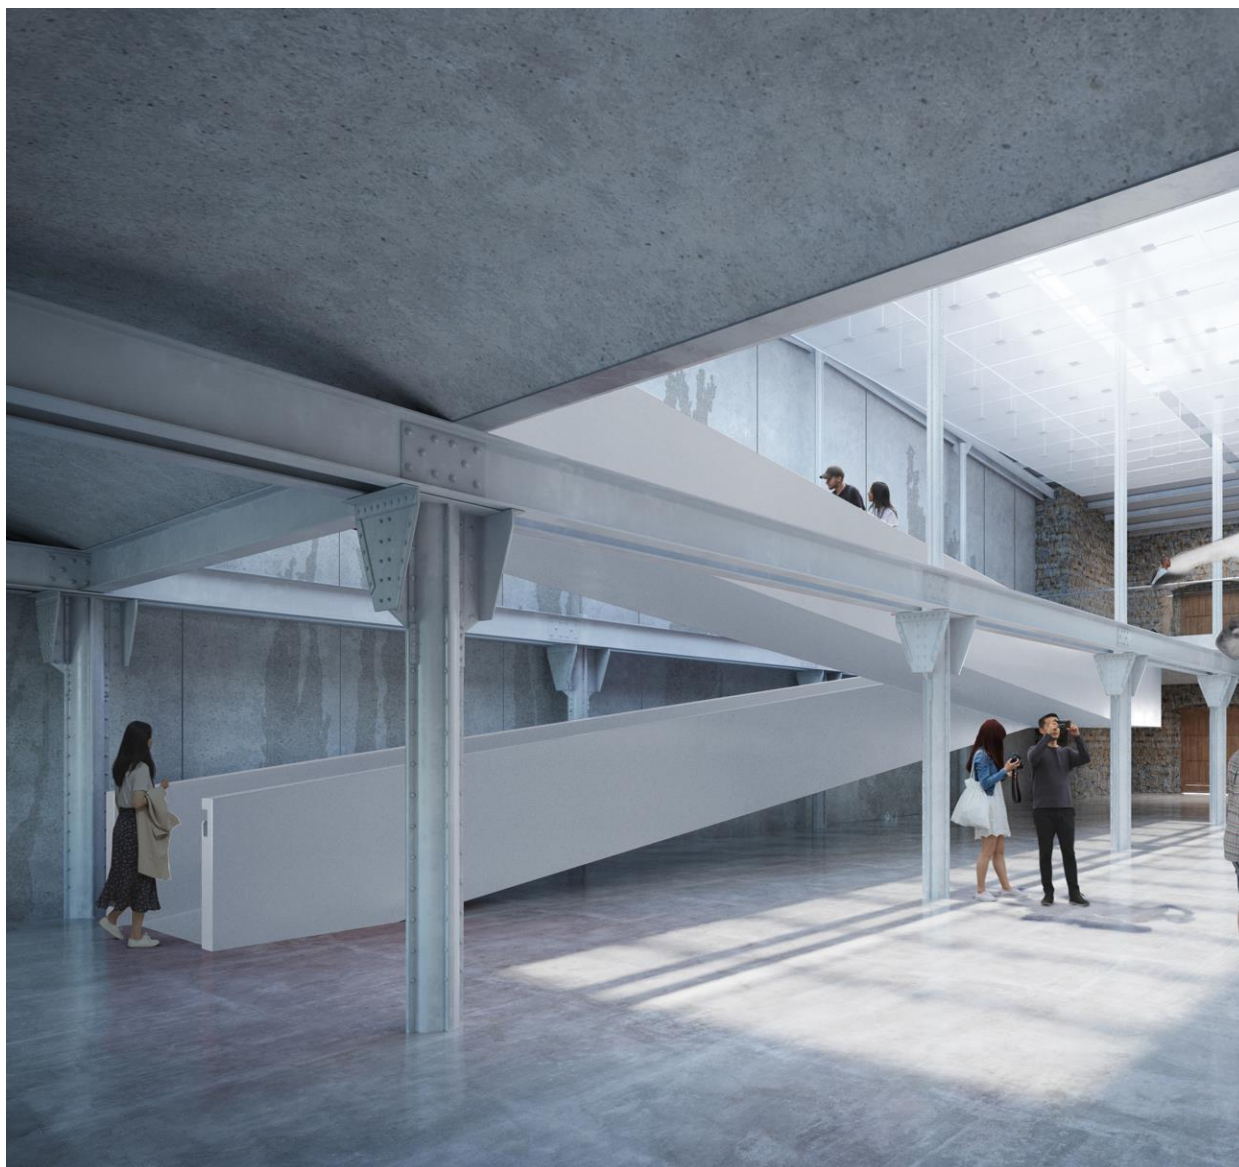
Nuova tipologia strutturale di realizzazione delle rampe interne

La variante riguarda le rampe previste in progetto tra il primo ed il secondo piano (Rampa R1) e tra il secondo ed il terzo piano (Rampa R2) all'interno del percorso museale, e ricavate in vani resi a doppia altezza mediante demolizione di porzione di solaio.

Lo schema statico delle rampe, in cui era prevista la realizzazione di parapetti/cosciali portanti in scatolare metallico saldato con lamiera piena, si è dimostrata di difficile realizzazione sia in termini di risultato finale che per quanto riguarda la movimentazione delle parti all'interno del fabbricato dato che risultava consigliabile realizzarle in stabilimento in quanto una saldatura in opera non poteva garantire una perfetta planarità.

Si è valutato pertanto opportuno cambiare lo schema statico realizzando i parapetti portanti in struttura reticolare intelaiata successivamente rivestimento in lamiera più sottile di quella

inizialmente prevista. Sarà così facilitata la possibilità di assemblaggio in opera dei manufatti e relative semplificazioni nelle modalità di movimentazione dei materiali. Il piano di calpestio, anch'esso in struttura intelaiata rivestita, rimane invece pressoché identico a quello di progetto così come il sistema di tirantature ed agganci alle travi esistenti.

Ingombri, spessori ed aspetto finale delle rampe saranno identici a quelli previsti in progetto. L'unica differenza sostanziale sarà l'allungamento di circa un metro della rampa R1 per permettere il corretto posizionamento della piattaforma elevatrice A4 (ad essa collegata) rispetto alla struttura metallica originaria.
