### **VERBALE DI SOMMA URGENZA**

**OGGETTO:** Interventi di messa in sicurezza in edifici scolastici. Verbale di somma urgenza ex art. 163 D.Lgs. 50/2016

*LIBRETTO SANITARIO  
SULLO SFONDELLAMENTO DEI SOLAI*

*Scuola "La Capriola"  
Via Curiel, 10 - Trieste*

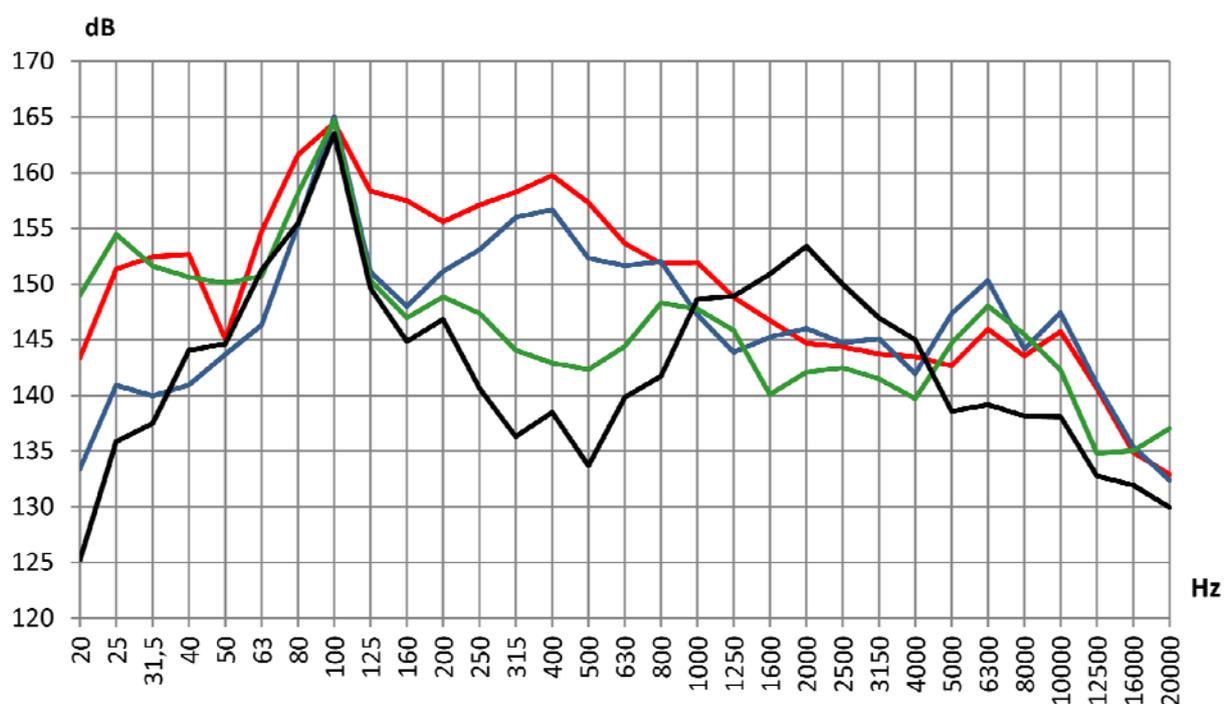
Leggendo i risultati riportati nel diagramma di uscita dello strumento sonico è possibile fare delle osservazioni generali. Si nota che le curve, per una frequenza di 100 Hz, presentano un picco che si assesta intorno ad un valore di 163÷165 dB. Tale picco si riferisce all'impulso di battitura dello spintore, che agendo con la medesima intensità di battuta su ogni punto della superficie procura un'analogia risposta.

Il giudizio sullo stato di salute dell'intradosso del solaio va compiuto nell'intervallo di frequenze compreso tra i 100 Hz ed i 1000 Hz. In tale range la risposta è ben approssimata ed è possibile trovare le variazioni di risposta in modo più preciso.

La linea di colore nero, più bassa, si riferisce ad un solaio normale, in cui non è presente la fessurazione. L'andamento, se pur irregolare, ha dei valori di sensibile decremento di risposta.

In modo analogo si comporta la linea di colore verde, che rappresenta uno stato mediocre. In questo caso la curva risulta leggermente superiore a quella nera indicando una variazione all'interno dell'intradosso. La struttura è globalmente omogenea, ma possono essere presenti delle fessurazioni nello strato superficiale dell'intonaco di finitura dell'intradosso.

La linea superiore, di colore rosso, presenta invece da subito delle anomalie. La curva, infatti, non ha più una brusca caduta ed il suono vuoto che si produce mantiene più alta l'intera curva. Ciò significa che la struttura non è omogenea e che presenta un fenomeno piuttosto avanzato di sfondellamento o di perdita di aderenza della finitura intonacata. In queste condizioni potrebbero presentarsi delle situazioni pericolose per gli utenti dei locali.
