CODICE OPERA 09142

MANUTENZIONE STRAORDINARIA  
DI EDIFICI RESIDENZIALI  
(Proposta: via Franca, 16 e viale D'Annunzio, 16)

RELAZIONE TECNICA GENERALE

PROGETTO ESECUTIVO

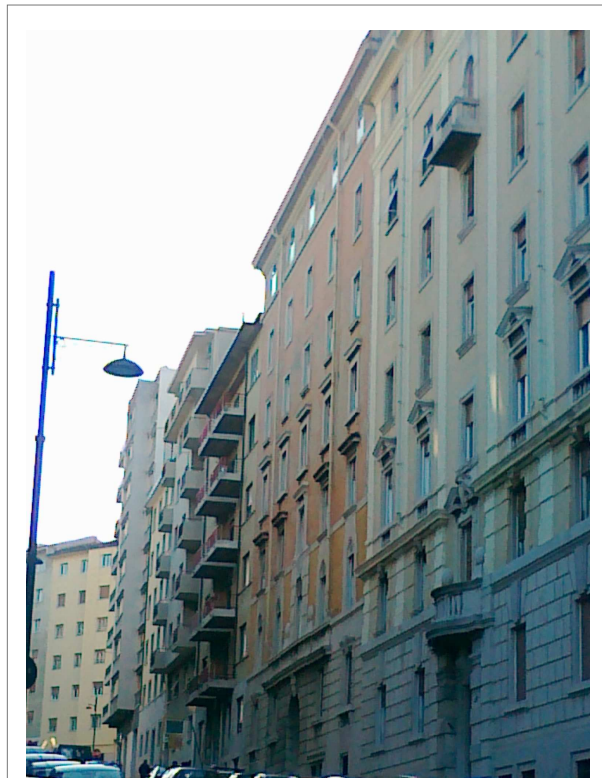
*Vista generale della facciata di via Franca – si vedono le diversità cromatiche della parte superiore ed inferiore rispetto a quella centrale*

Sulla facciata di via Franca, soggetta dal fenomeno di degrado da attribuire all'esposizione alle intemperie e a locali fenomeni di infiltrazioni in corrispondenza dei punti di discontinuità tra materiali di caratteristiche fisiche diverse, si prevede, sull'intera superficie, l'asporto delle tinte esistenti mediante idropulizia controllata. Successivamente, a seguito di un accurato esame, la demolizione delle parti di intonaco ammalorate e distaccate, il loro rifacimento con intonaco a base di calce idraulica di primaria marca, la rasatura, e la tinteggiatura con pitture ai silicati, richiamando fedelmente le tinte esistenti, comunque previa campionatura e concordamento con i preposti della Soprintendenza delle Belle Arti.
