COMUNE DI TRIESTE

**Oggetto: codice opera 18128 – Stadio Rocco – Sistemazioni
esterne ed opere accessorie**

**PROGETTO DEFINITIVO
UTILE ALL'APPALTO DEI LAVORI**

ELABORATI GRAFICI - FASCICOLO

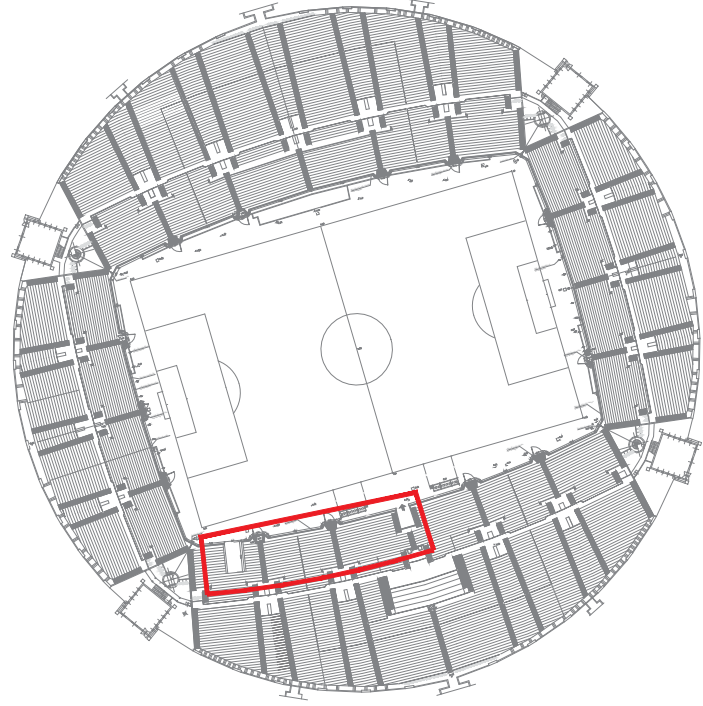
Sezione A
ingressi al campo
inquadramento generale

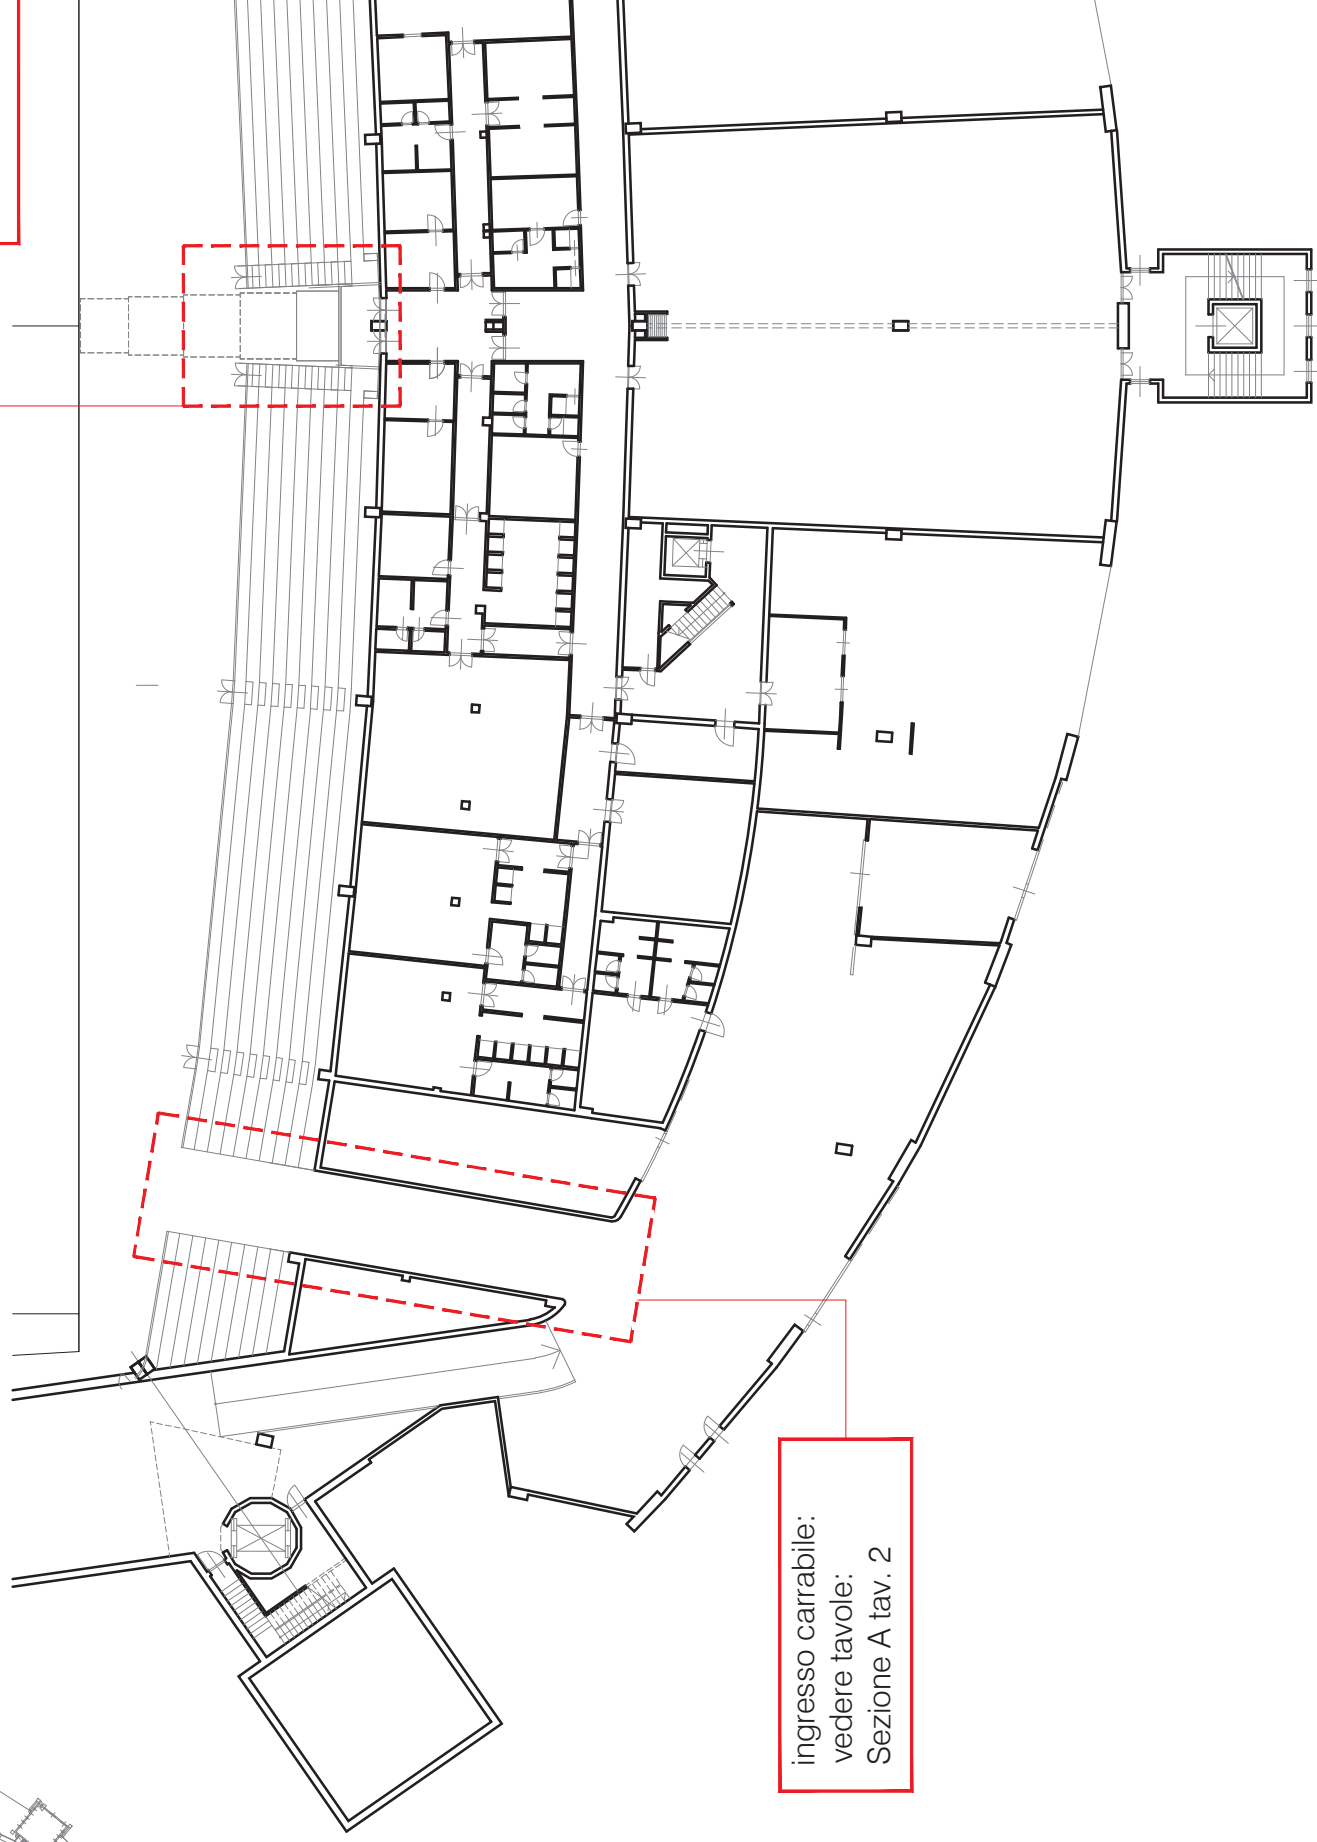
ingresso atleti:
vedere tavole:
Sezione A tav. 3

ingresso carrabile:
vedere tavole:
Sezione A tav. 2

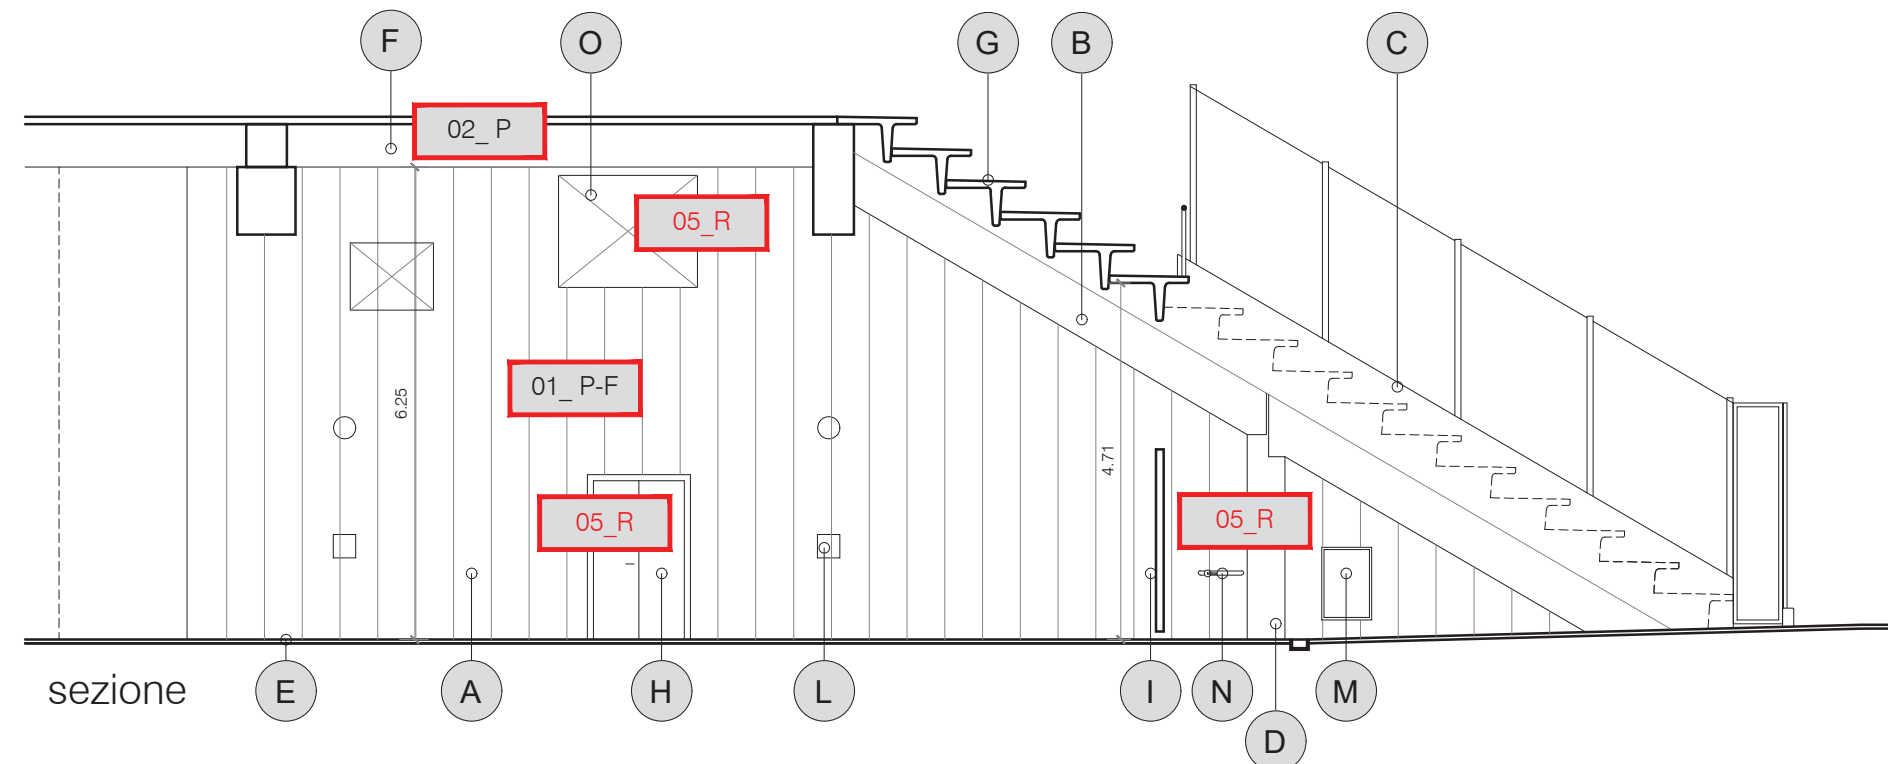
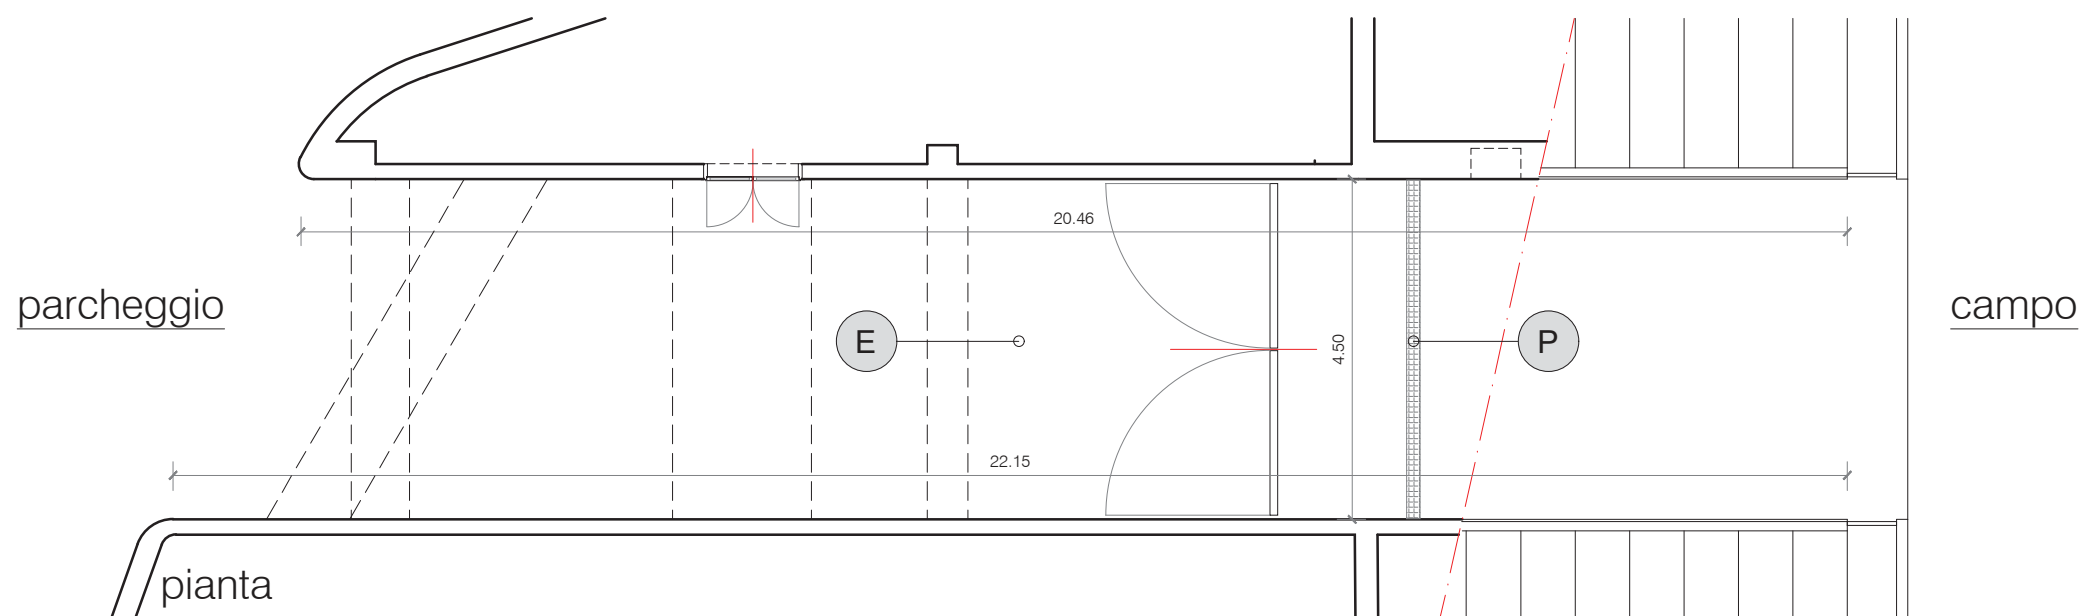
lavorazione	descrizione
01_P-F	P pulitura di mufte e depositi con preparato uniformante acquoso
	F Verniciatura a base di resina acrilica elastica (intonachino) di colore bianco, previo trattamento con fissativo acrilico
02_P	P pulitura generale delle superfici in cls con acqua a pressione
05-R	R n.b. gli elementi di impianto, serramenti, pannelli..., dovranno essere accuratamente protetti ed eventualmente ripristinati

codice	descrizione (elemento esistente)	
A	muratura in calcestruzzo armato (con trama verticale) tinteggiata in colore bianco	01_P-F
B	cordolo delle gradonata in calcestruzzo armato tinteggiato in colore bianco	01_P-F
C	parapetto in calcestruzzo armato tinteggiato in colore bianco sovrastato da protezione in acciaio e cristallo	01_P-F
D	elemento di giunto strutturale in calcestruzzo armato tinteggiato in colore bianco	01_P-F
E	pavimento in getto di calcestruzzo liscio	
F	solaio in copponi di calcestruzzo a vista	02_P
G	intradosso della gradonata in elementi prefabbricati in calcestruzzo	02_P
H	porta in lamiera metallica di colore bianco	03_R
I	cancello in acciaio zincato	03_R
L	griglie di ventilazione	03_R
M	portello metallico in colore rosso	03_R
N	tubatura e rubinetto dell'acqua con manica	03_R
O	scatolari metallici per passaggio impianti	03_R
P	Caditoia in cls con griglia metallica	03_R

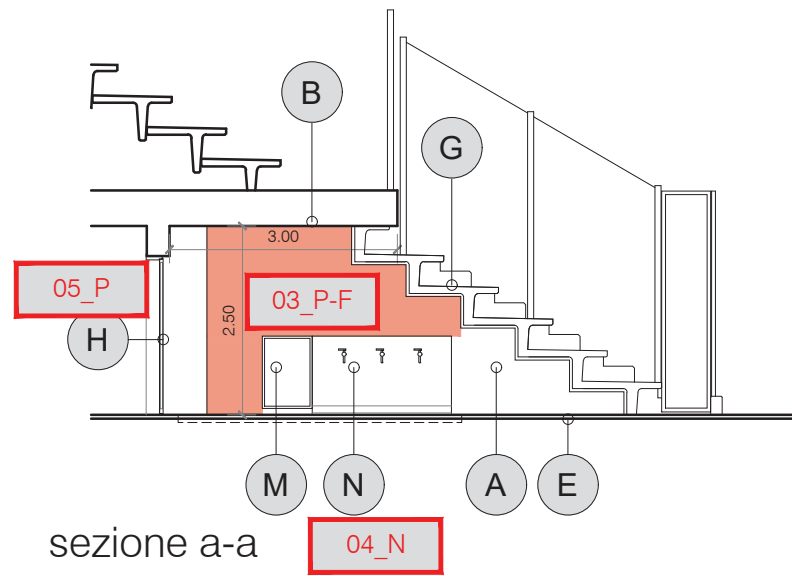
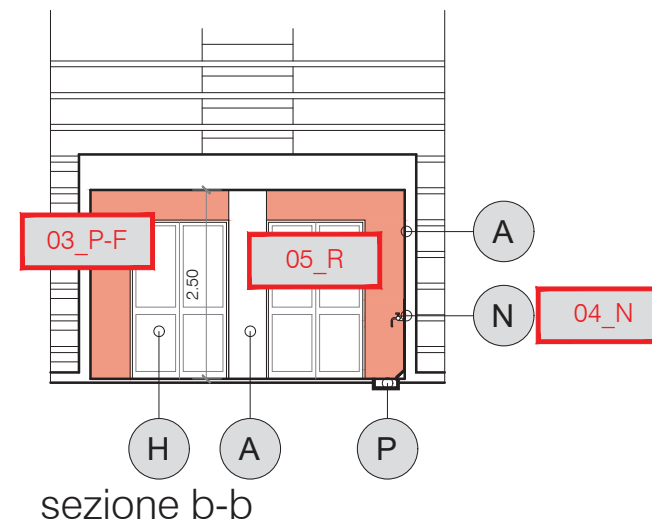
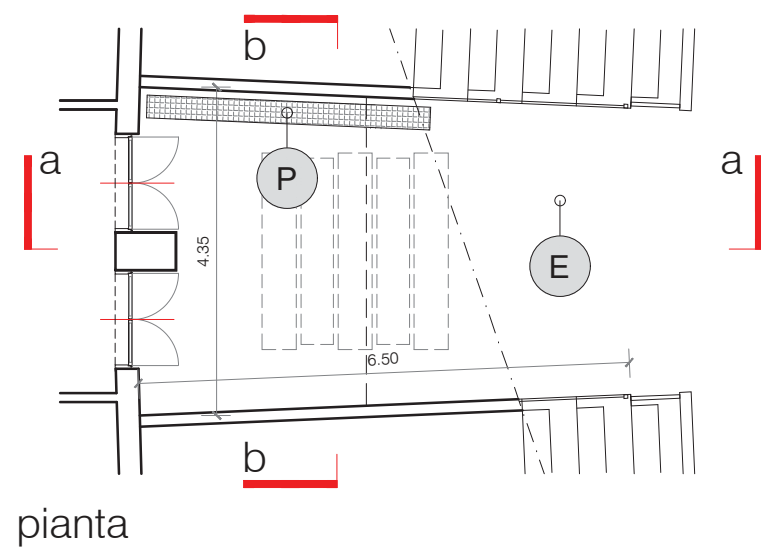
lavorazione	descrizione	
03_P-F	P	pulitura generale con acqua a pressione; rimozione di vernice in distacco
	F	Intonachino per pareti intonacata in pasta di resine acriliche di colore rosso, previo trattamento con Primer murale acrilico
04_N	N	montaggio di lamiera protettiva sagomata in corrispondenza dei rubinetti d'acqua
05-R	R	n.b. gli elementi di impianto, serramenti, pannelli..., dovranno essere accuratamente protetti ed eventualmente ripristinati

codice	descrizione (elemento esistente)	
A	muratura in calcestruzzo armato intonacata e tinteggiata ad olio in colore rosso	03_P-F
B	solaio piano in cls a vista	
E	pavimento in getto di calcestruzzo liscio	
G	gradonata in elementi prefabbricati in calcestruzzo	
H	porta a due ante con telaio metallico colore rosso (o bianco)	05_R
M	portello metallico in colore rosso	05_R
N	tubatura e rubinetto dell'acqua con manica	05_R
P	Caditoia in cls con griglia metallica	05_R

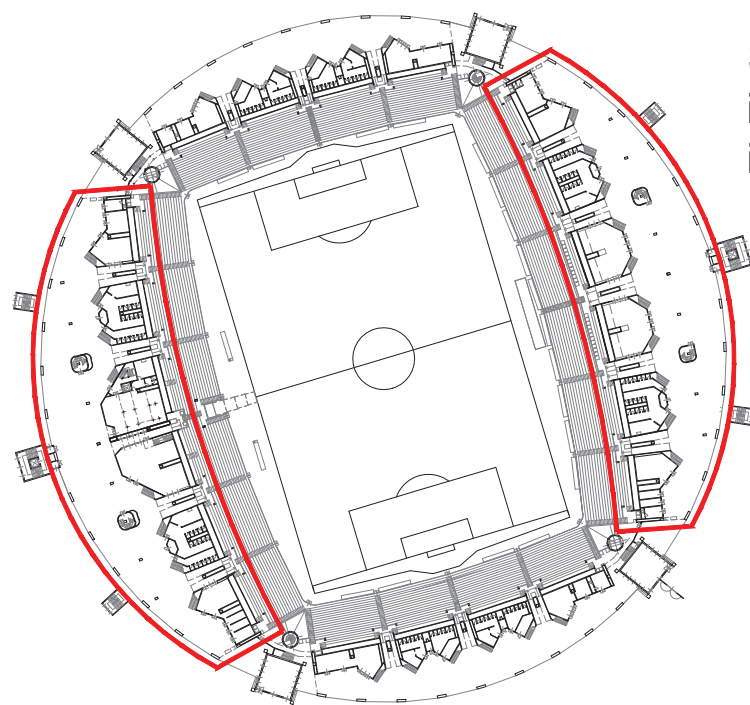
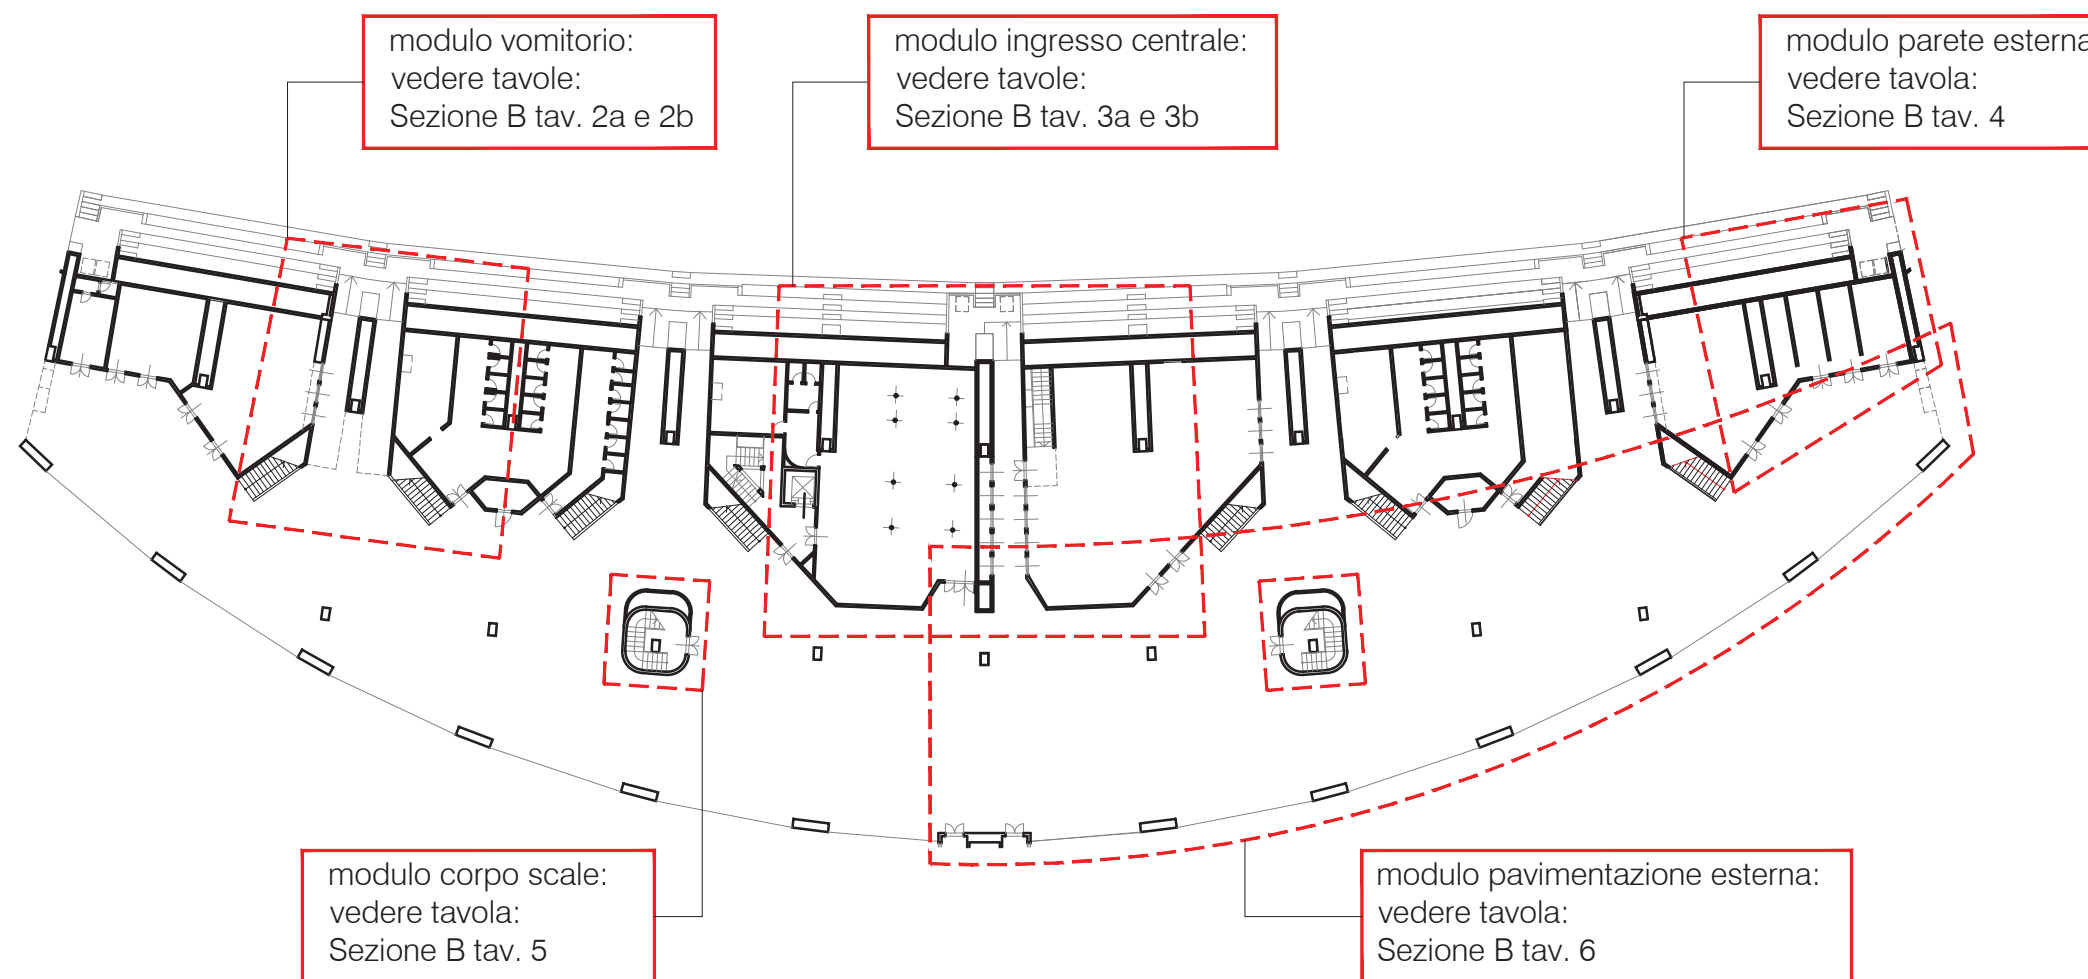
Sezione B
ingressi alle gradinate
inquadramento generale

gradinata ovest
individuazione delle tavole di dettaglio
nota: la gradinata est è speculare con
limitate modifiche nella parte centrale

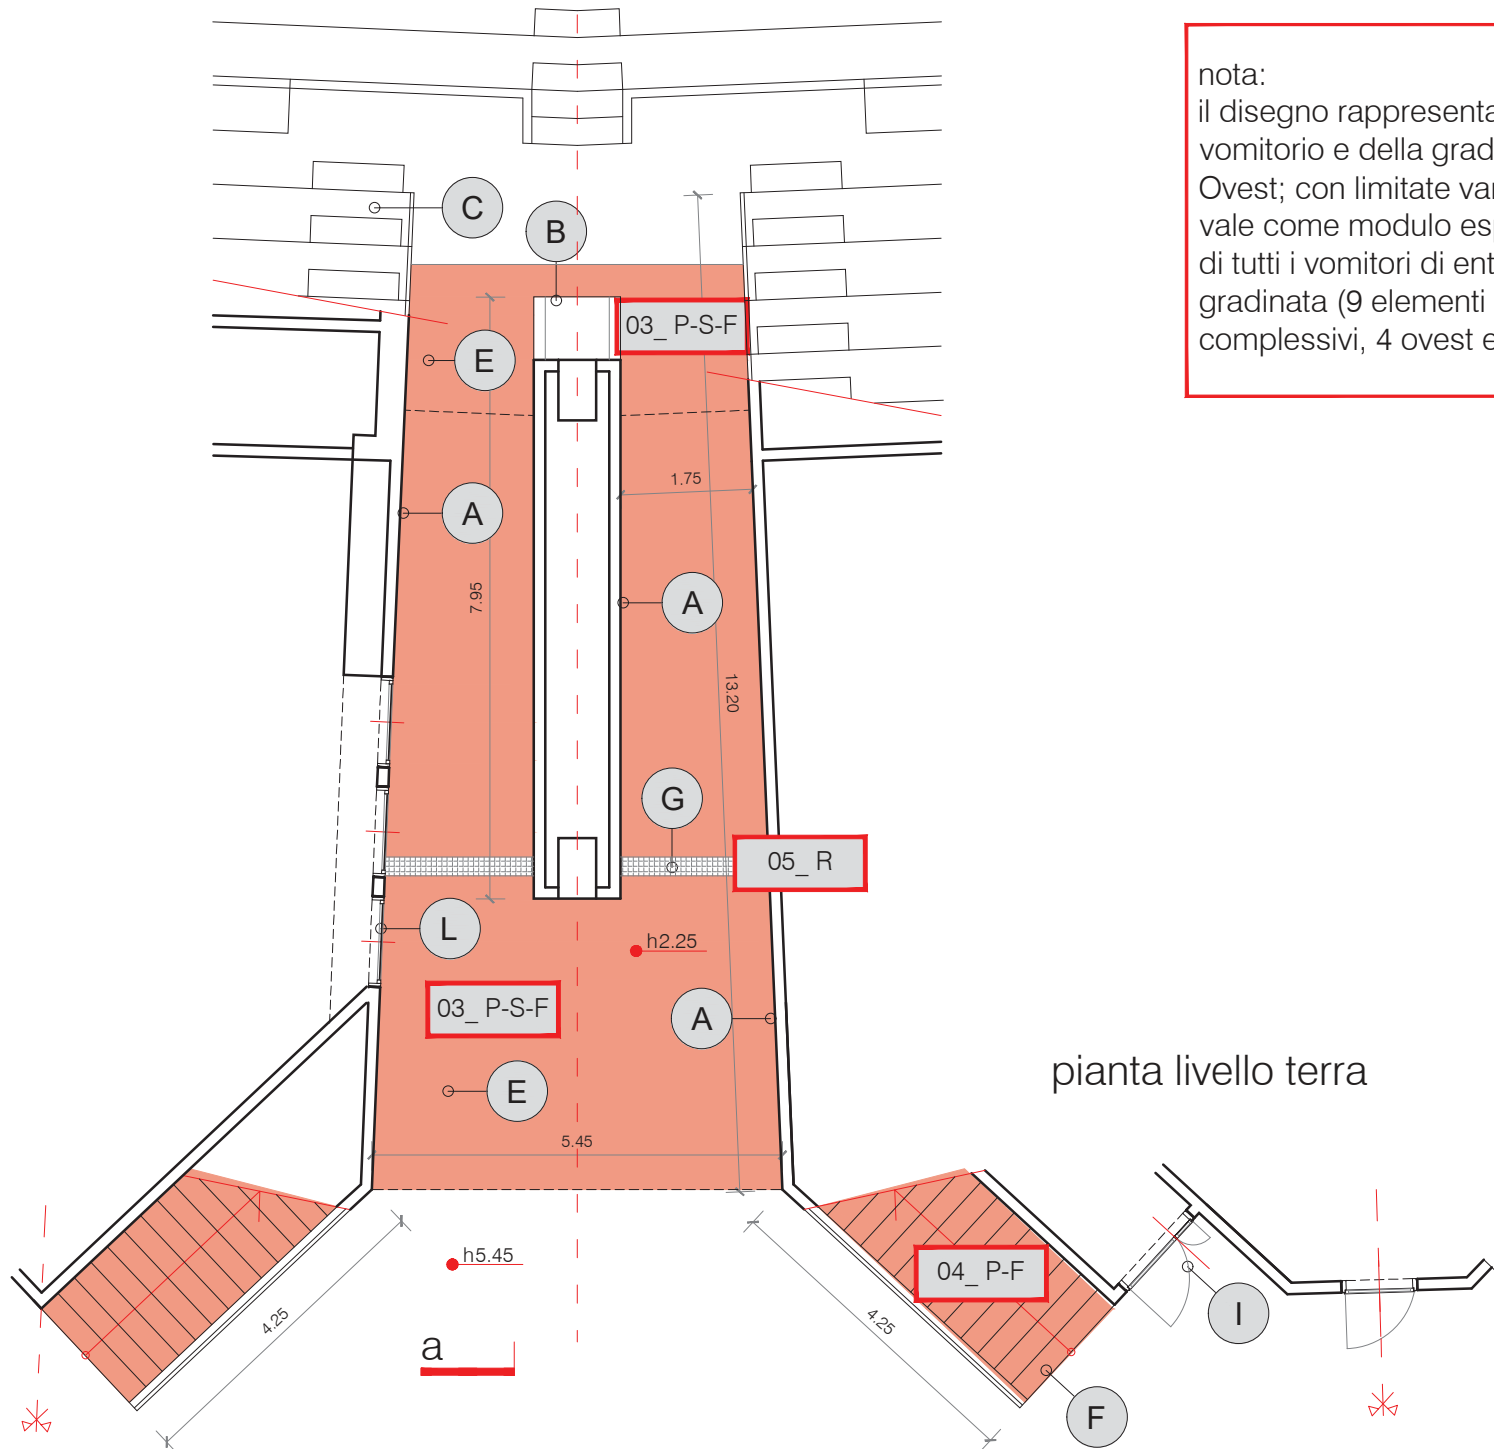
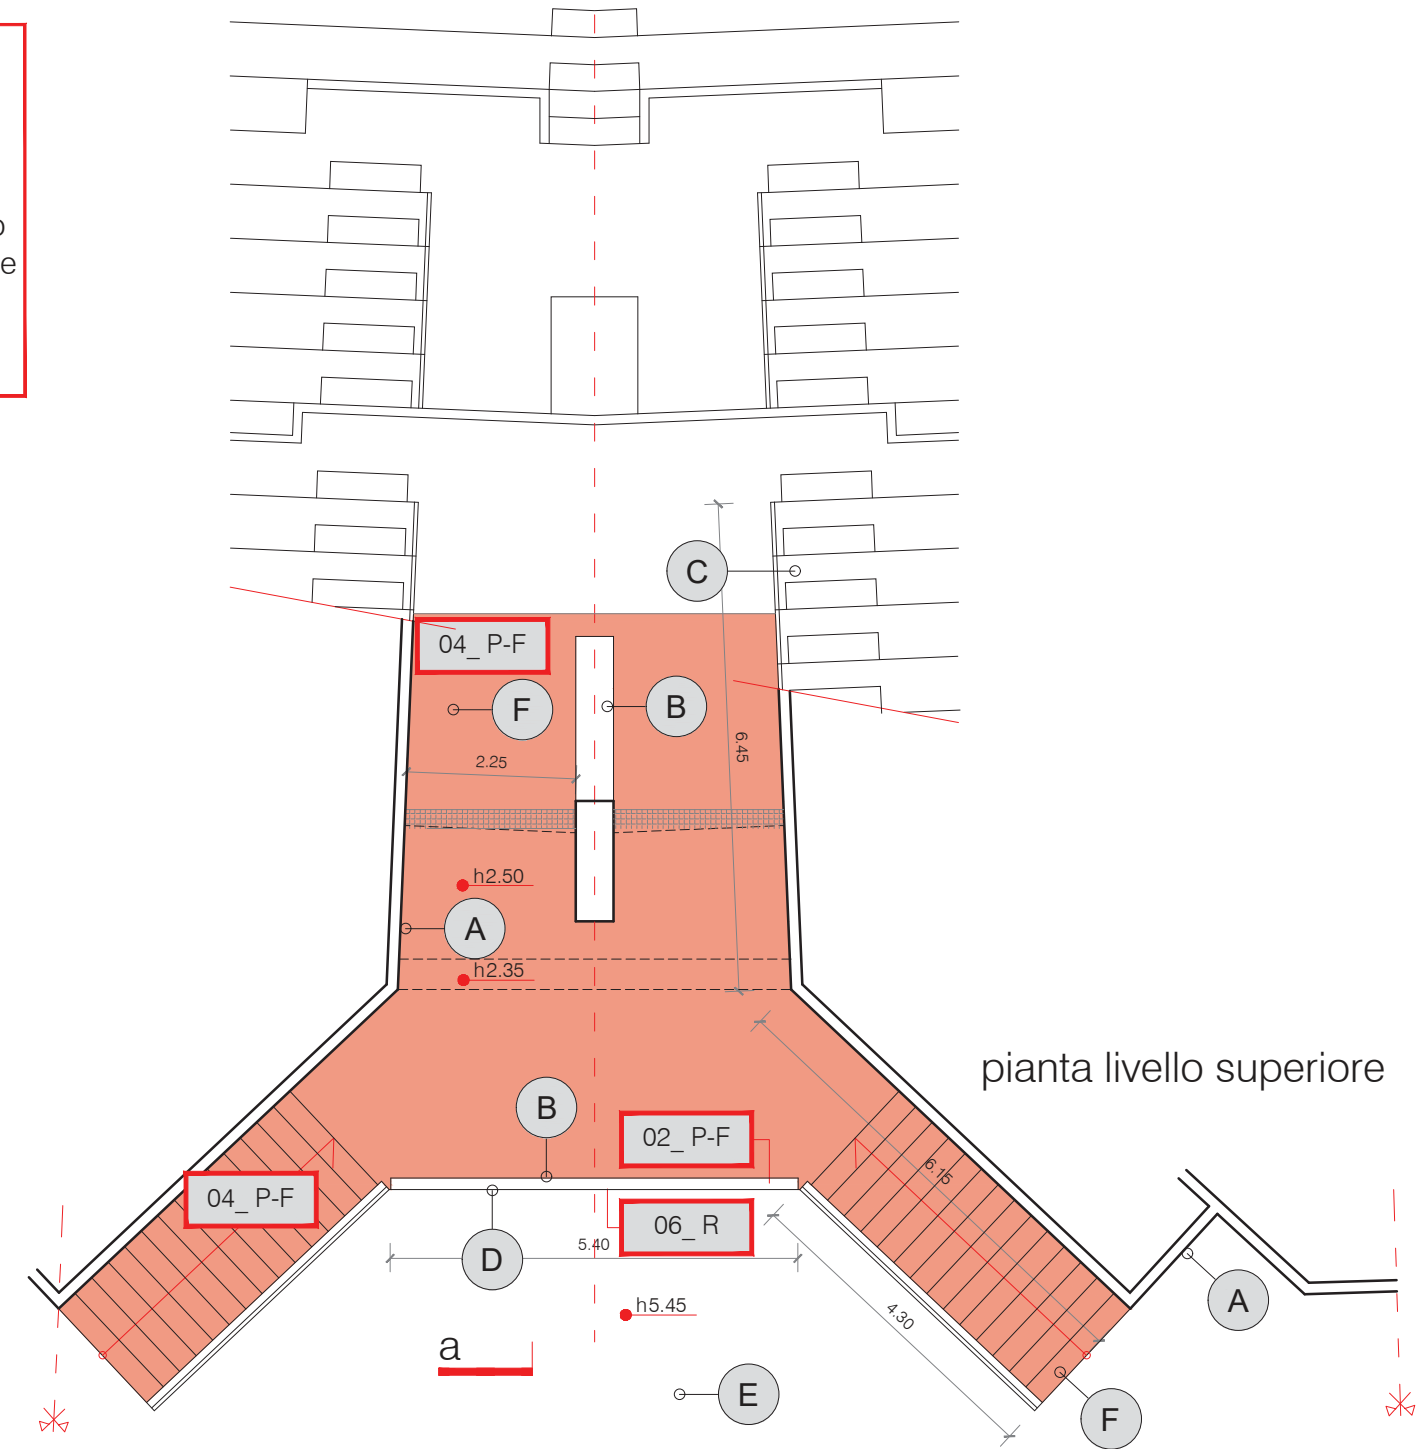
nota:
il disegno rappresenta il vomitorio e della gradinata Ovest; con limitate variazioni vale come modulo esplicativo di tutti i vomitori di entrambe le gradinate (9 elementi complessivi, 4 ovest e 5 est)

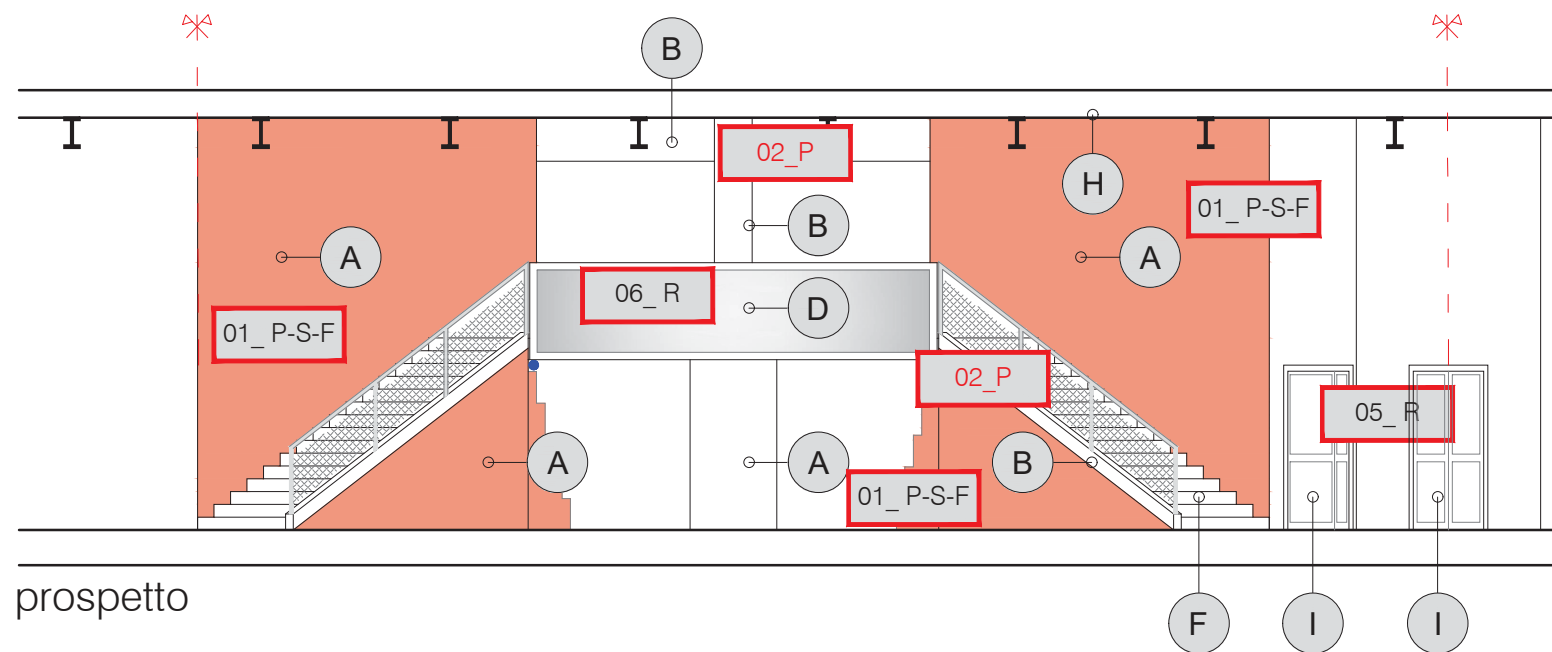
prospetto

lavorazione	descrizione	
01_P-S-F	P	trattamento di pulitura con preparato uniformante acquosa
	S	Stuccatura puntuale delle fessure con malta eventuale integrazione di intonaco mancante
	F	Pittura generale con pittura per esterni di colore rosso con resine al quarzo previo Primer di resine acriliche
02_P	P	pulitura generale delle superfici in calcestruzzo a vista con acqua a pressione
03_P-S-F		vedi tav. 3a
04_P-F	P	pulitura generale del pavimento in linoleum a "bolle" rosse con acqua a pressione
	F	trattamento protettivo di ceratura (con prescrizione antiscivolo)
05_R	R	n.b. gli elementi di impianto, serramenti, pannelli..., dovranno essere accuratamente protetti ed eventualmente ripristinati
06_R	R	accurata protezione di pannelli decorati (ripristino ed eventuale pulitura)

codice	descrizione (elemento esistente)	intervento
A	muratura intonacata e tinteggiata in colore rosso spento con finitura "rugosa"	01_P-S-F
B	muratura in calcestruzzo armato a vista (pilastro inclinato, cordolo scala, travi solaio, parapetto)	02_P
C	gradinata con elementi prefabbricati in cls a vista (parte laterale a vista con fuga perimetrale)	02_P
D	pannello artistico	06_R
E	pavimento in getto di calcestruzzo lavato con pigmento rosso	03_P-S-F
F	pavimento in linoleum con "bolle" di colore rosso (scala e varco secondo livello)	04_P-F
G	caditoia con grata metallica / passaggio impianti vari	05_R
H	solaio strutturale con elementi prefabbricati e travi di acciaio a vista	
I	porta a due ante con telaio metallico colore rosso (o bianco)	05_R
L	serramenti fissi e apribili con telaio metallico di colore rosso	05_R

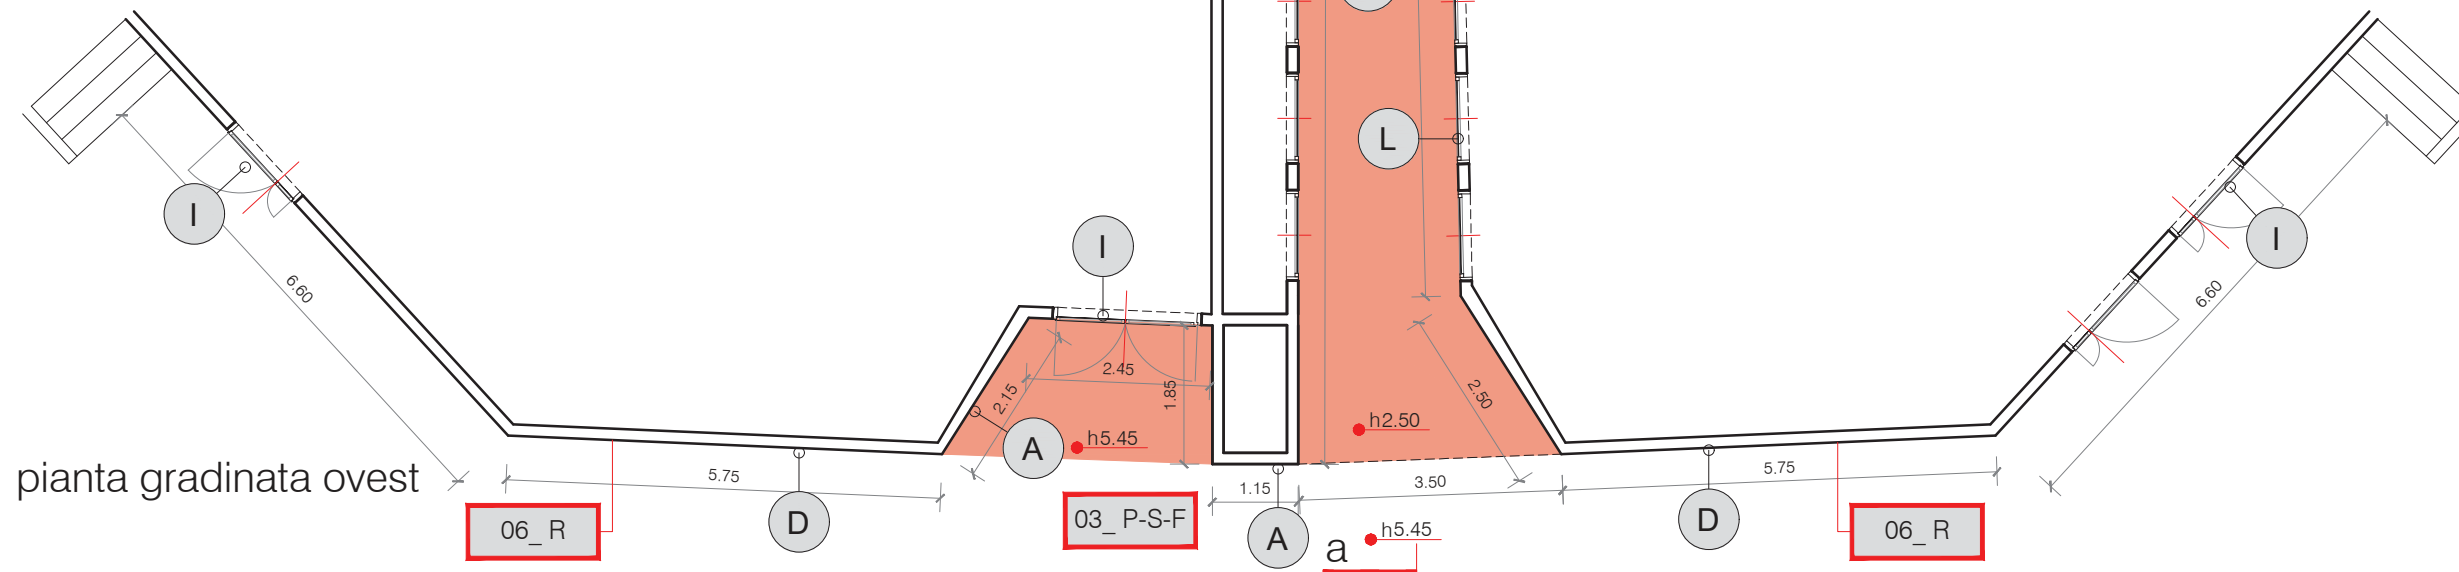
pianta gradinata ovest

lavorazione	descrizione
01_P-S-F	P pulitura generale dell'intonaco con acqua a pressione
	S pulitura con carta abrasiva e spazzola di distacchi pittorici eventuale rimozione di intonaco in fase di distacco
	F Stuccatura puntuale delle fessure con malta eventuale integrazione di intonaco mancante
02_P-F	P Pitturazione generale con pittura per esterni di colore rosso con resine al quarzo previo Primer di resine acriliche
	F trattamento protettivo (eventuale integrazione delle sigillature)
03_P-S-F	P pulitura generale delle superfici in calcestruzzo a vista con acqua a pressione
	S eventuale stuccatura e integrazione di fessure larghe o mancanze con prodotti epossidici
	F Pitturazione con vernice poliuretanica bicomponente di colore rosso previo fissativo epossidico bicomponente
05_R	R protezione accurata (eventuale pulitura e ripristino) dei serramenti, elementi di impianto, ringhiere
06_R	R accurata protezione del murales (particolare attenzione al rispetto dei bordi e del contoro, anche con eventuali cornici)

codice	descrizione (elemento esistente)	intervento
A	muratura intonacata e tinteggiata in colore rosso spento con finitura "rugosa"	01_P-S-F
B	muratura in calcestruzzo armato a vista (pilastro inclinato, travi solaio)	02_P-F
C	gradonata con elementi prefabbricati in cls a vista (parte laterale a vista con fuga perimetrale)	02_P
D	murales artistico	06_R
E	pavimento in getto di calcestruzzo lavato con pigmento rosso	03_P-S-F
G	caditoia con grata metallica / passaggio impianti vari	05_R
H	solaio strutturale con elementi prefabbricati e travi di acciaio a vista	
I	porta a due ante con telaio metallico colore rosso (o bianco)	05_R
L	serramenti fissi e apribili con telaio metallico di colore rosso	05_R

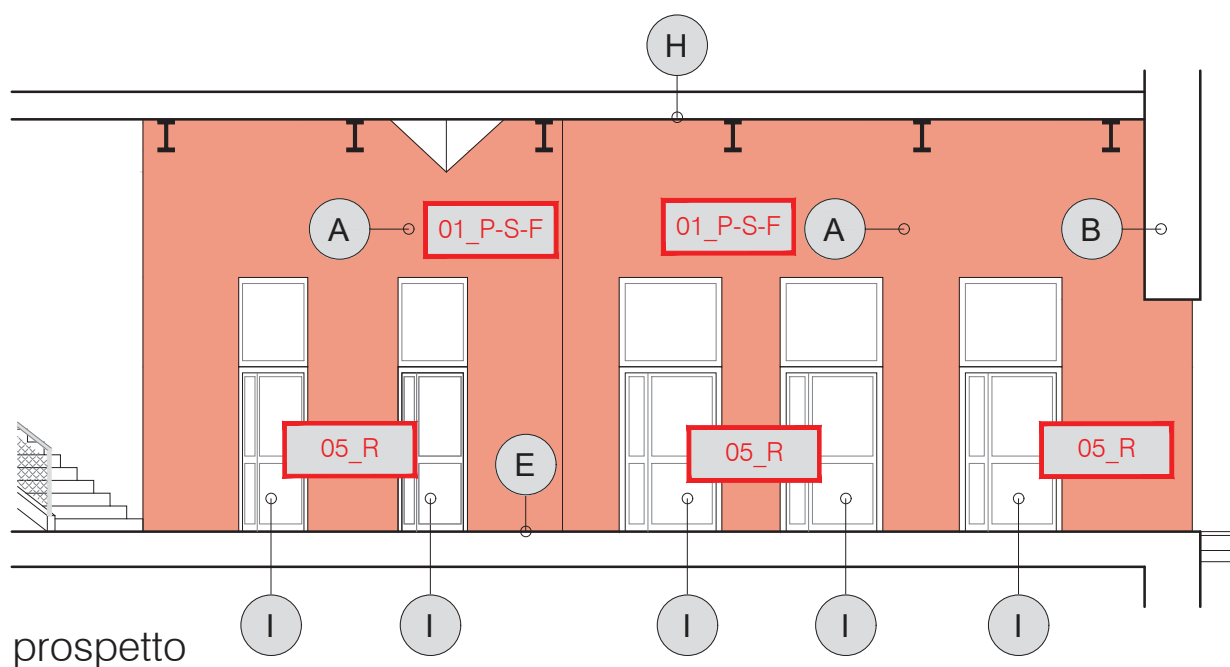
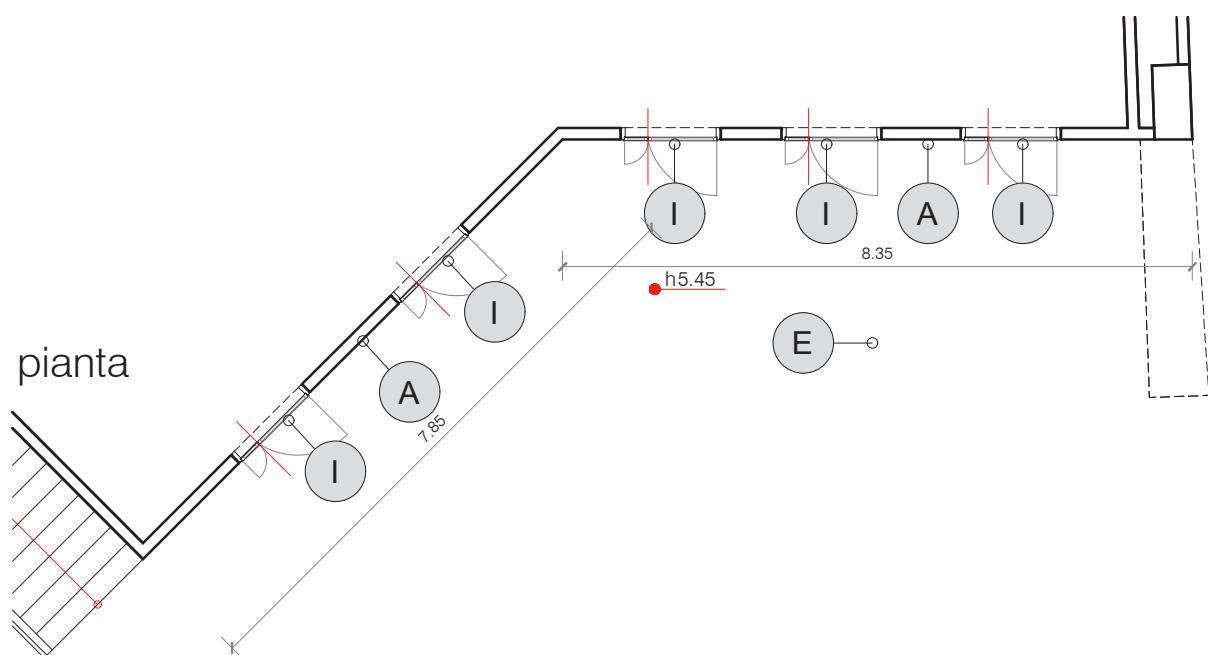
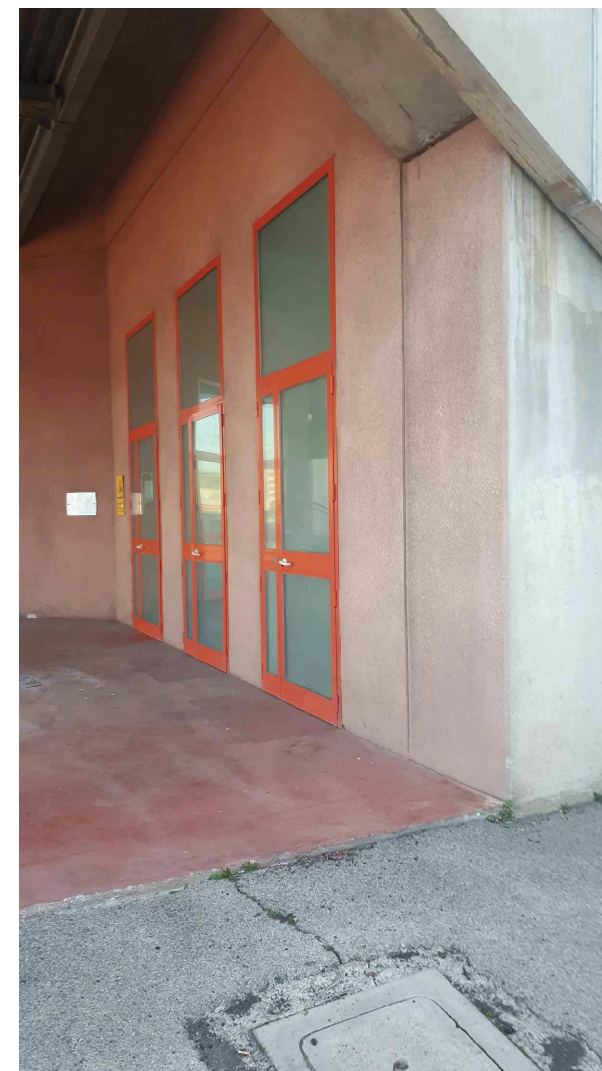
lavorazione	descrizione
01_P-S-F	P pulitura generale dell'intonaco con acqua a pressione pulitura con carta abrasiva e spazzola di distacchi pittorici eventuale rimozione di intonaco in fase di distacco
	S Stuccatura puntuale delle fessure con malta eventuale integrazione di intonaco mancante
	F Pitturazione generale con pittura per esterni di colore rosso con resine al quarzo previo Primer di resine acriliche
05_R	R protezione accurata (eventuale pulitura e ripristino) dei serramenti, elementi di impianto, ringhiere

nota:
 il disegno rappresenta il tratto
 di parete esterno sud della
 gradinata ovest; con limitate
 variazioni vale per gli elementi
 simmetrici di entrambe le
 gradinate (4 elementi
 complessivi, 2 ovest, 2 est)

codice	descrizione (elemento esistente)	intervento
A	muratura intonacata e tinteggiata in colore rosso spento con finitura "rugosa"	01_P-S-F
B	muratura in calcestruzzo armato a vista (trave)	
E	pavimento in getto di calcestruzzo lavato con pigmento rosso	v. tavola 5
G	passaggio impianti vari / elementi infissi	05_R
H	solaio strutturale con elementi prefabbricati e travi di acciaio a vista	
I	porta a due ante con telaio metallico colore rosso (o bianco)	05_R
	porta

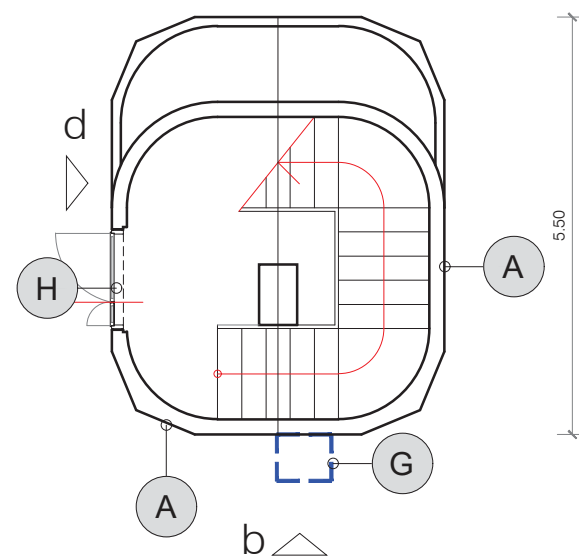
pianta corpo sud

lavorazione	descrizione
01a_P-S-F	P trattamento di pulitura con preparato uniformante acquosa
	S Stuccatura puntuale delle fessure con malta eventuale integrazione di intonaco mancante
	F Pitturazione generale con pittura per esterni di colore bianco con resine al quarzo previo Primer di resine acriliche
05_R	R n.b. gli elementi di impianto, serramenti, pannelli... dovranno essere accuratamente protetti ed eventualmente ripristinati
06_R	R accurata protezione di pannelli decorati (eventuale smontaggio e ripristino)

nota:
 il disegno rappresenta i due corpi scale della gradinata ovest; elementi simmetrici per la gradinata est privi di pannelli decorativi

codice	descrizione (elemento esistente)	intervento
A	muratura intonacata e tinteggiata in colore rosso spento con finitura "rugosa"	01a_P-S-F
Aa	muratura intonacata e tinteggiata in colore bianco (di recente esecuzione)	
D	pannelli fotografici decorativi	06_R
Da	pannello informativo	06_R
E	pavimento in getto di calcestruzzo lavato con pigmento rosso	v. tavola 5
G	passaggio impianti vari / elementi infissi	05_R
H	solaio strutturale con elementi prefabbricati e travi di acciaio a vista	
I	porta a due ante con telaio metallico colore rosso (o bianco)	05_R
