COMUNE DI TRIESTE

**Oggetto: codice opera 18128 – Stadio Rocco – Sistemazioni
esterne ed opere accessorie**

**PROGETTO DEFINITIVO
UTILE ALL'APPALTO DEI LAVORI**

ELABORATI GRAFICI - FASCICOLO

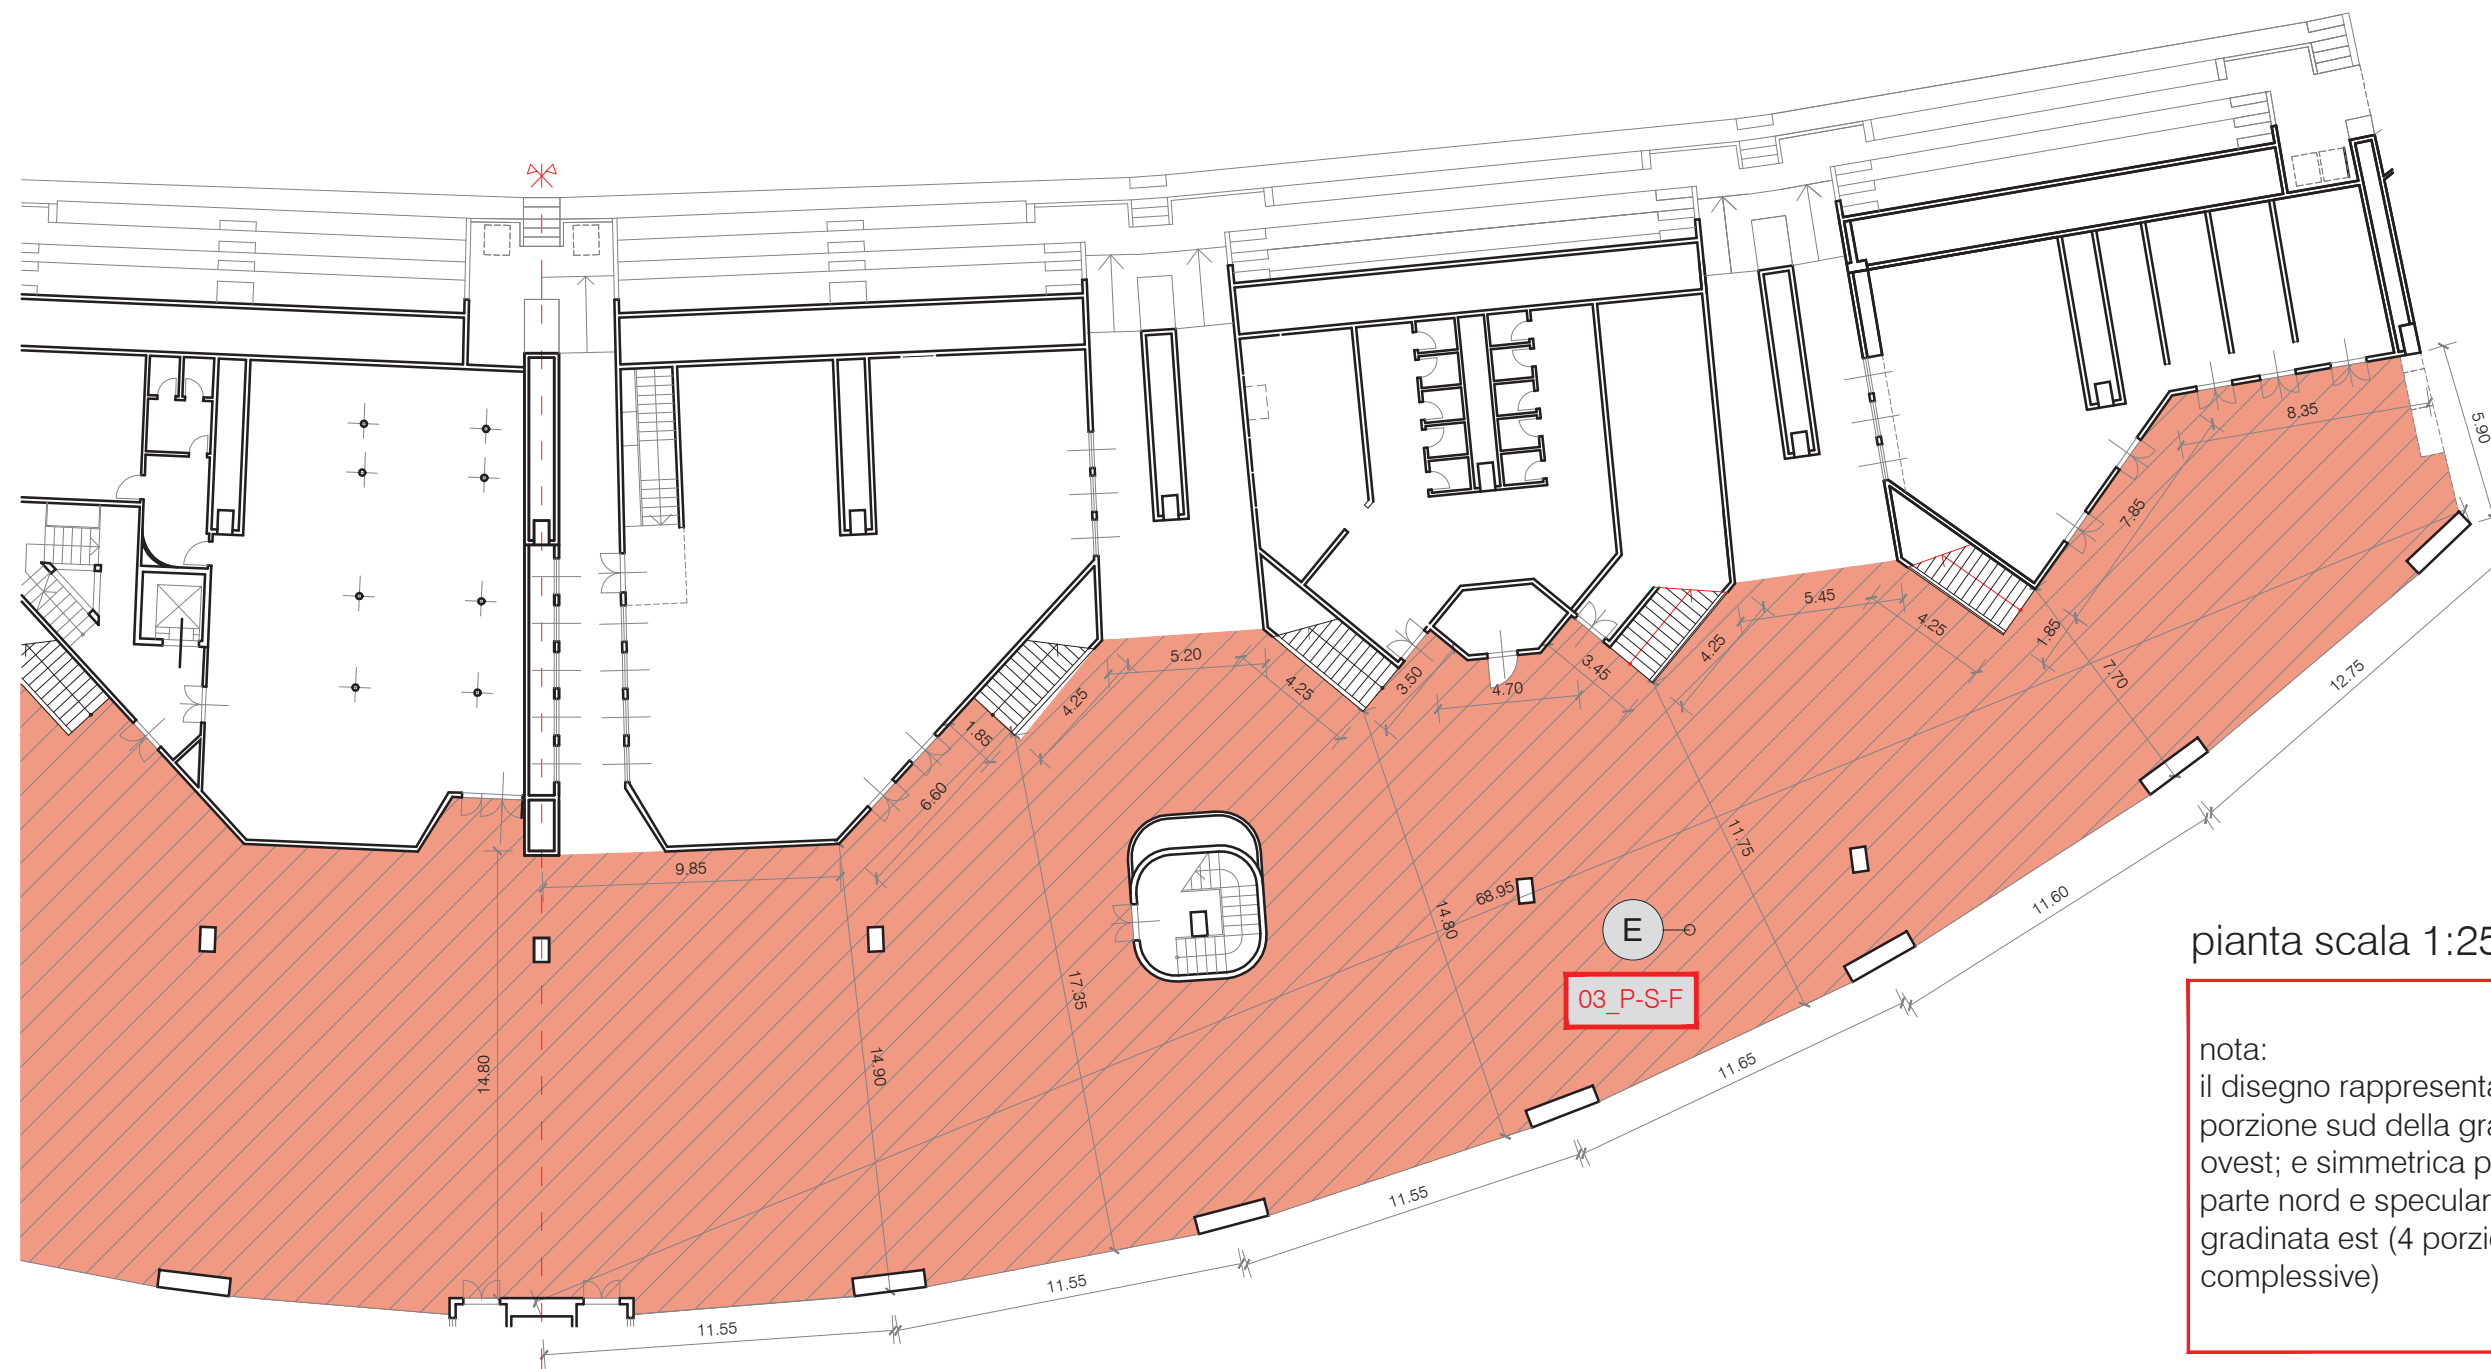
pianta scala 1:250

lavorazione	descrizione
03_P-S-F	P pulitura del pavimento in cls rosso con acqua a pressione rimozione puntuale di macchie e deposito superficiale;
	S stuccatura localizzata di fessure profonde ed eventuali integrazioni con prodotti epossidici tricomponenti
	F Pitturazione mediante fondo di Primer con prodotto epossidico bicomponente e vernice poliuretana bicomponente di colore rosso da concordare con la D.L.

codice	descrizione	intervento
E	pavimento in getto di calcestruzzo lavato con pigmento rosso, giunti di dilatazione in materiale plastico: lo strato superficiale presenta perdita generalizzata di cromatismo, fessure superficiali diffuse, locali distacchi e mancanze dello strato di usura	03_P-S-F

nota:
il disegno rappresenta la
porzione sud della gradinata
ovest; e simmetrica per la
parte nord e speculare per la
gradinata est (4 porzioni
complessive)

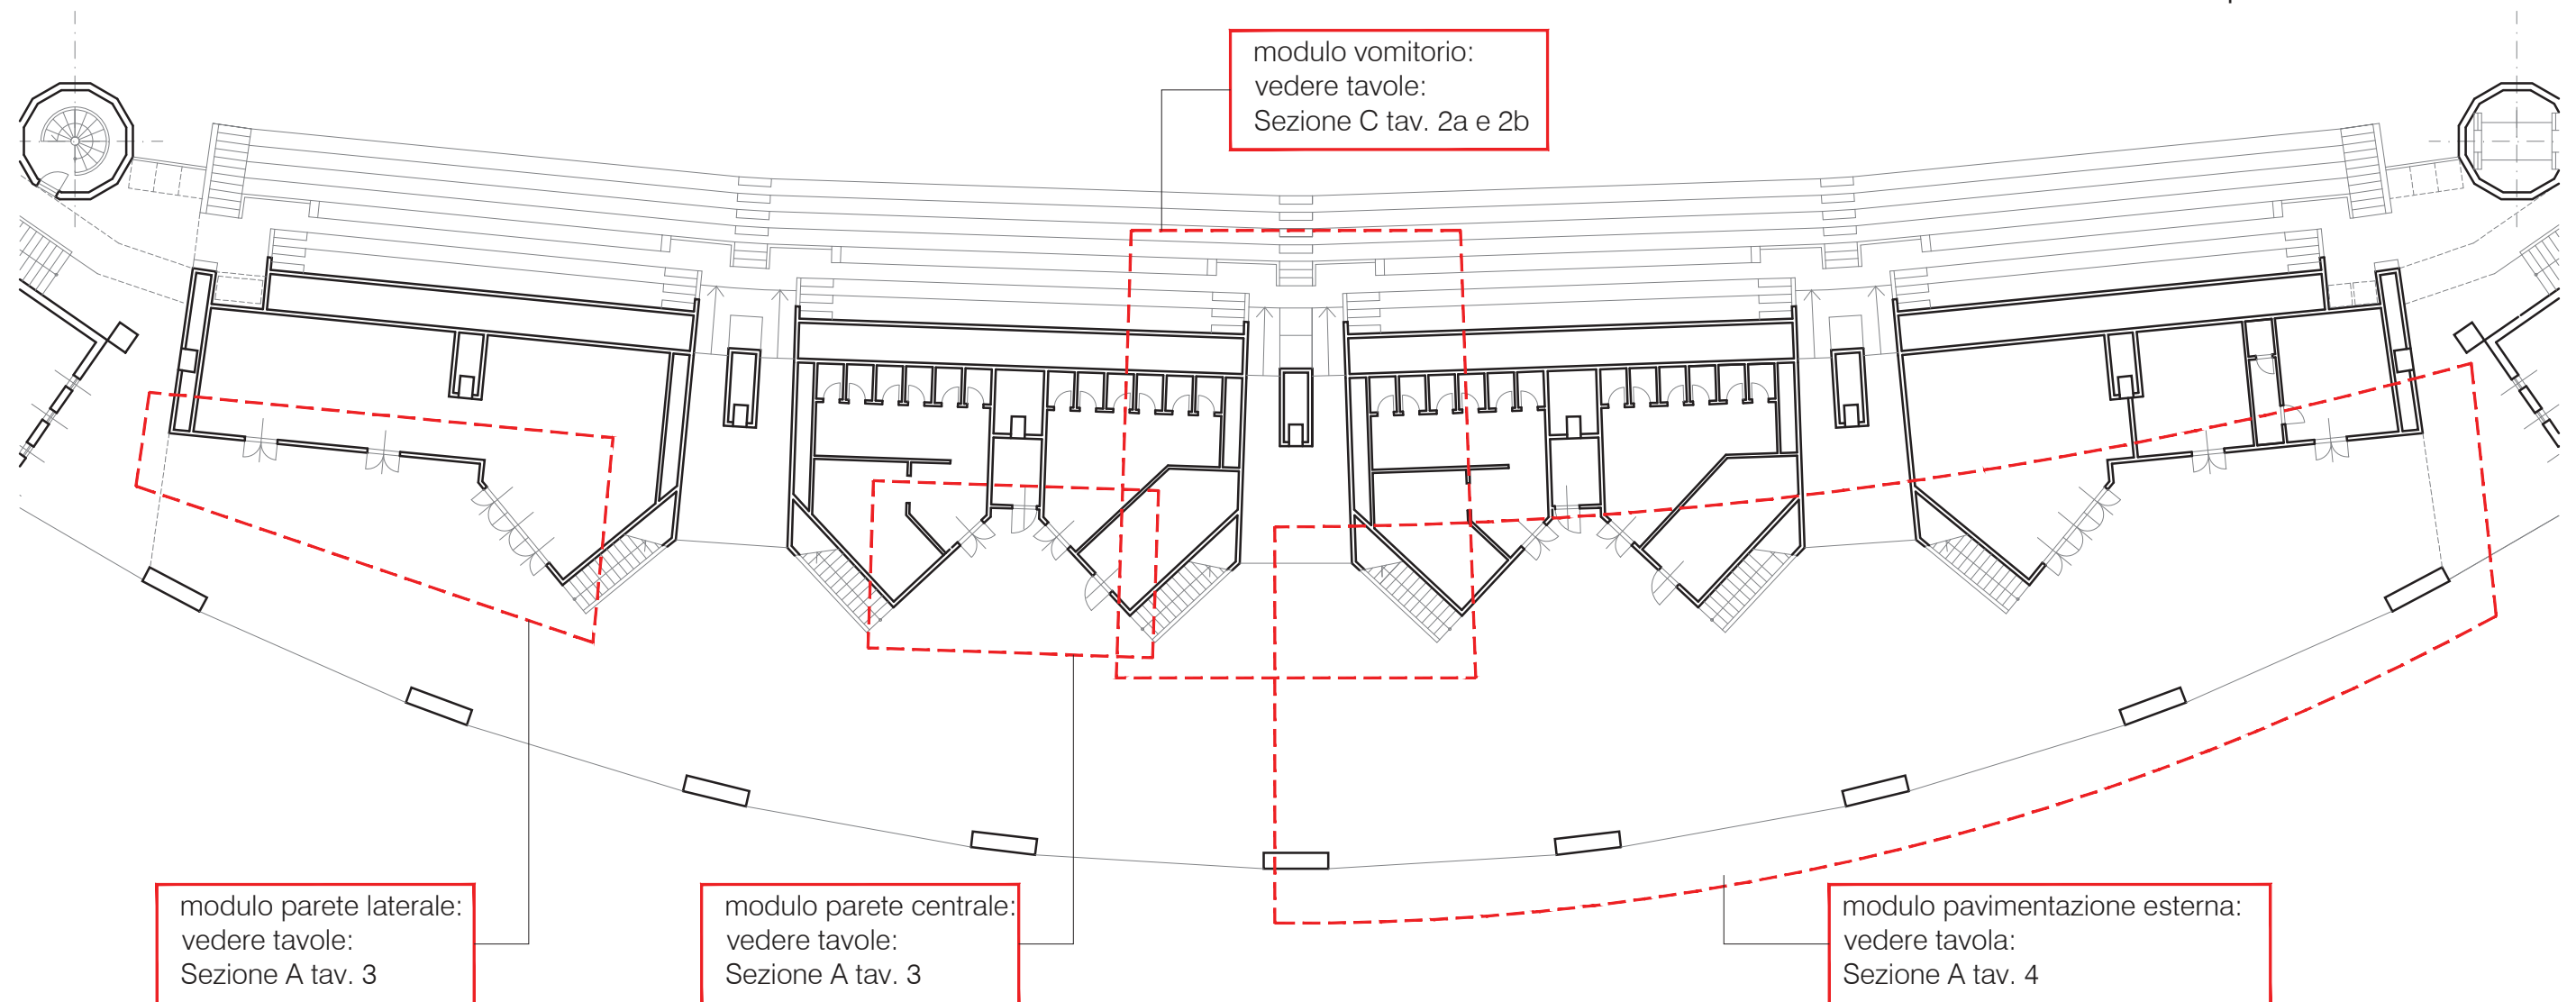
curva sud
individuazione delle tavole di dettaglio
nota: la curva nord è speculare

Sezione C
ingressi alle gradinate
inquadramento generale

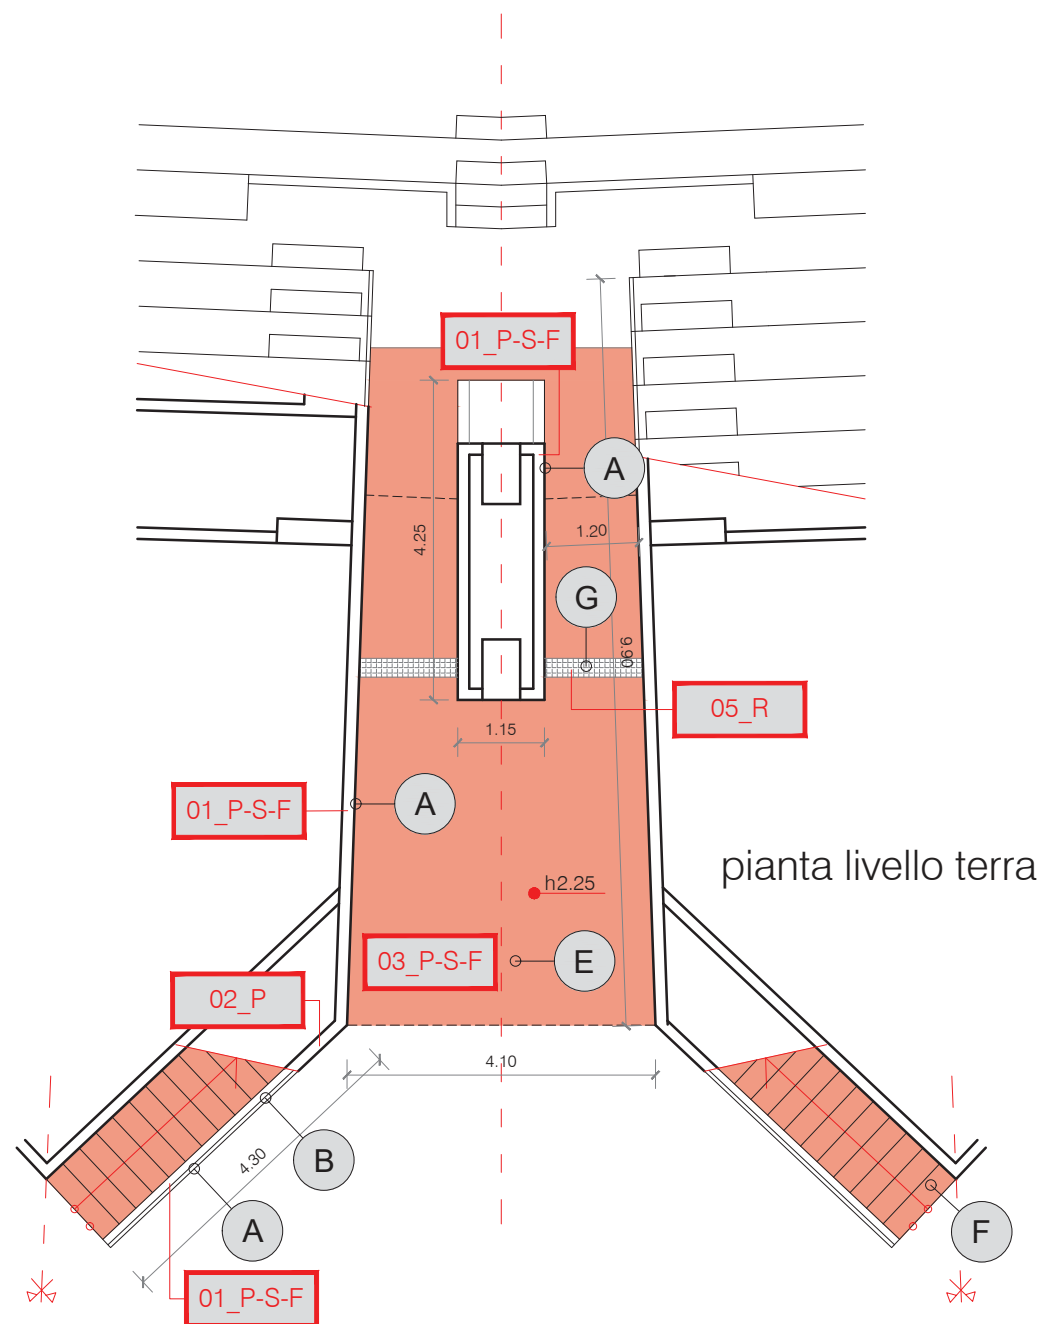
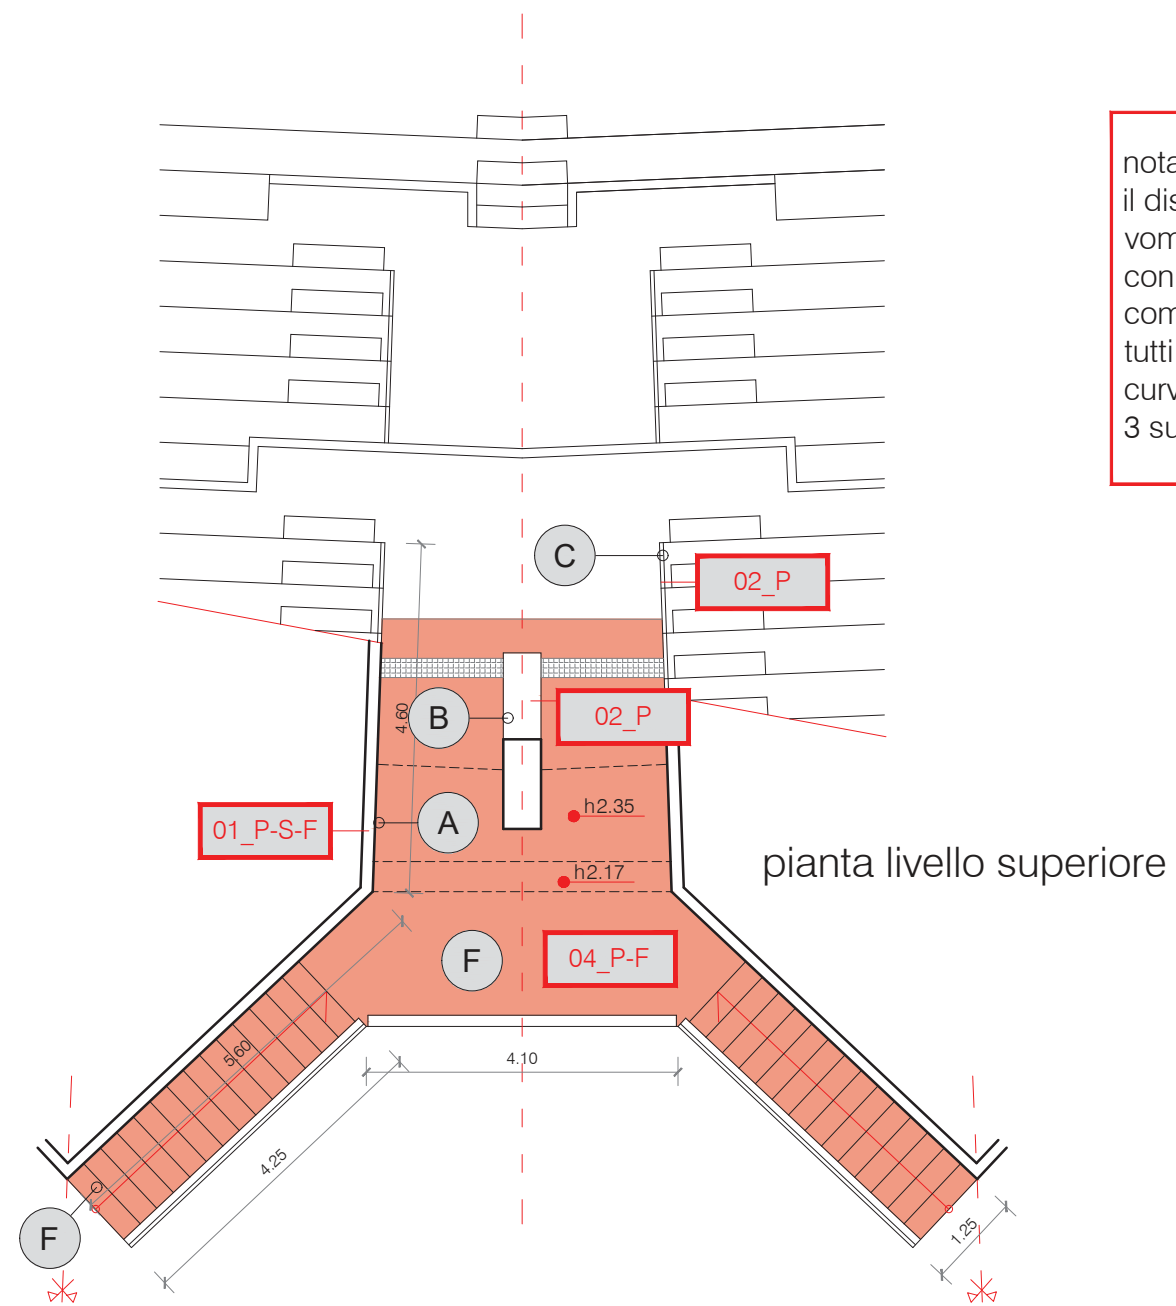
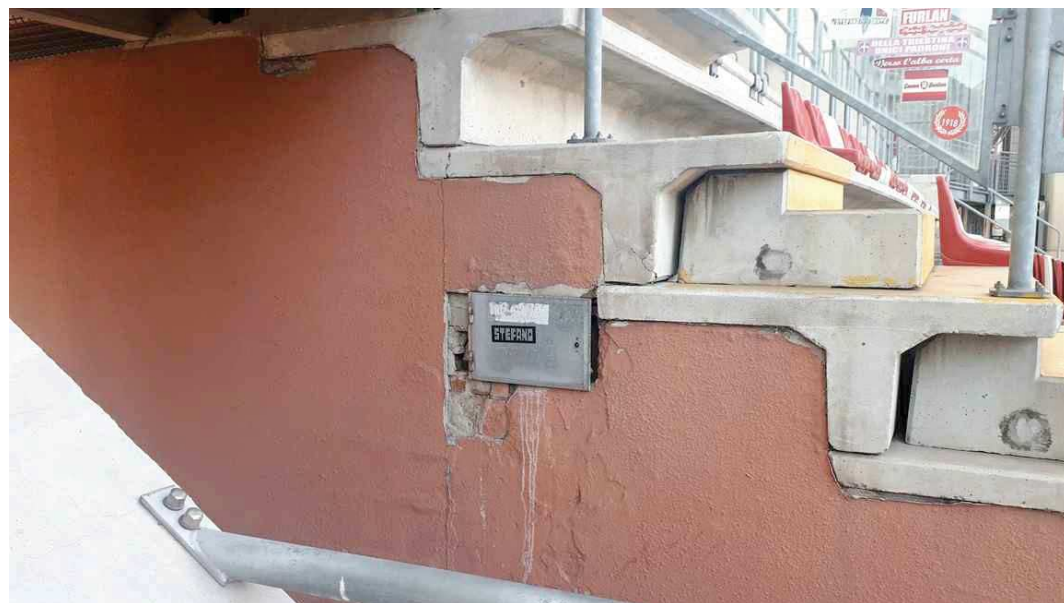
nota:
il disegno rappresenta il vomitorio D della curva Sud; con limitate variazioni vale come modulo esplicativo di tutti i vomitori di entrambe le curve (6 elementi complessivi, 3 sud e 3 nord)

lavorazione	descrizione
01_P-S-F	P trattamento di pulitura con preparato uniformante acquosa
	S Stuccatura puntuale delle fessure con malta eventuale integrazione di intonaco mancante
	F Pitturazione generale con pittura per esterni di colore rosso con resine al quarzo previo Primer di resine acriliche
02_P	P pulitura generale delle superfici in calcestruzzo a vista con acqua a pressione
03_P-S-F	vedi tav. 4
04_P-F	P pulitura con acqua a pressione
	F Pitturazione mediante fondo di Primer con prodotto epossidico bicomponente e vernice poliuretana bicomponente di colore rosso
05_R	R n.b. gli elementi di impianto, serramenti, pannelli... dovranno essere accuratamente protetti ed eventualmente ripristinati
06_R	R accurata protezione di pannelli decorati (ripristino ed eventuale pulitura)
07_P-F	P pulitura generale della scossalina metallica con acqua a pressione
	F Pitturazione mediante fondo di Primer con prodotto epossidico bicomponente e vernice poliuretana bicomponente di colore rosso

codice	descrizione (elemento esistente)	intervento
A	muratura intonacata e tinteggiata in colore rosso spento con finitura "rugosa"	01_P-S-F
B	muratura in calcestruzzo armato a vista (pilastro inclinato, cordolo scala, trave, solaio, parapetto)	02_P
C	gradonata con elementi prefabbricati in cls a vista (parte laterale a vista con fuga perimetrale)	02_P
D	pannello artistico	06_R
Da	pannello informativo	06_R
E	pavimento in getto di calcestruzzo lavato con pigmento rosso	03_P-S-F
F	scala e pavimento in calcestruzzo armato tinteggiato con vernice di colore rosso spento	04_P-F
G	caditoia con grata metallica / passaggio impianti vari	05_R
H	solaio costituito dall'intradosso della gradonata in elementi prefabbricati in cls a vista	
Ha	copertura dei corpi aggettanti in lastre di lamiera	
I	porta a due ante con telaio metallico colore rosso (o bianco)	05_R
L	serramenti fissi e apribili con telaio metallico di colore rosso	05_R

M	scossalina metallica verniciata in colore rosso	07_P-F

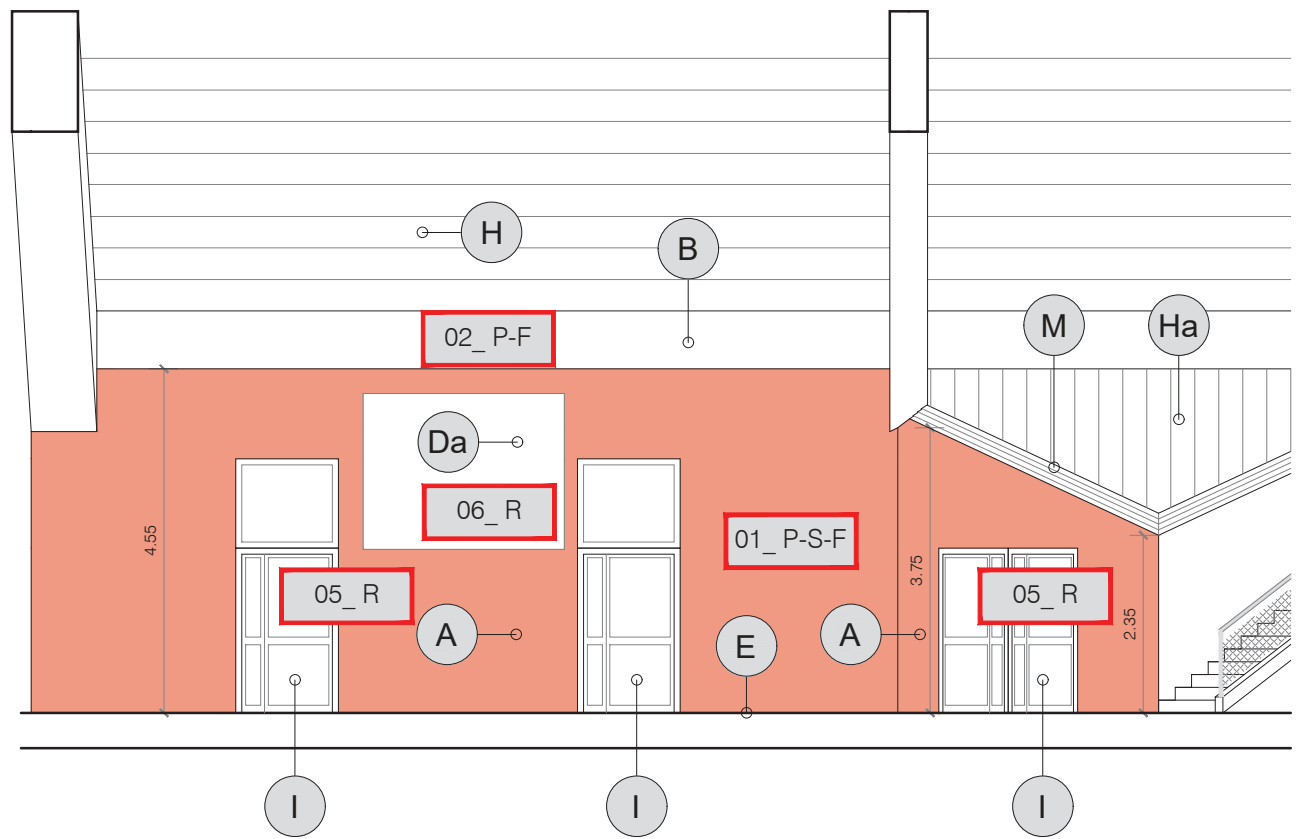
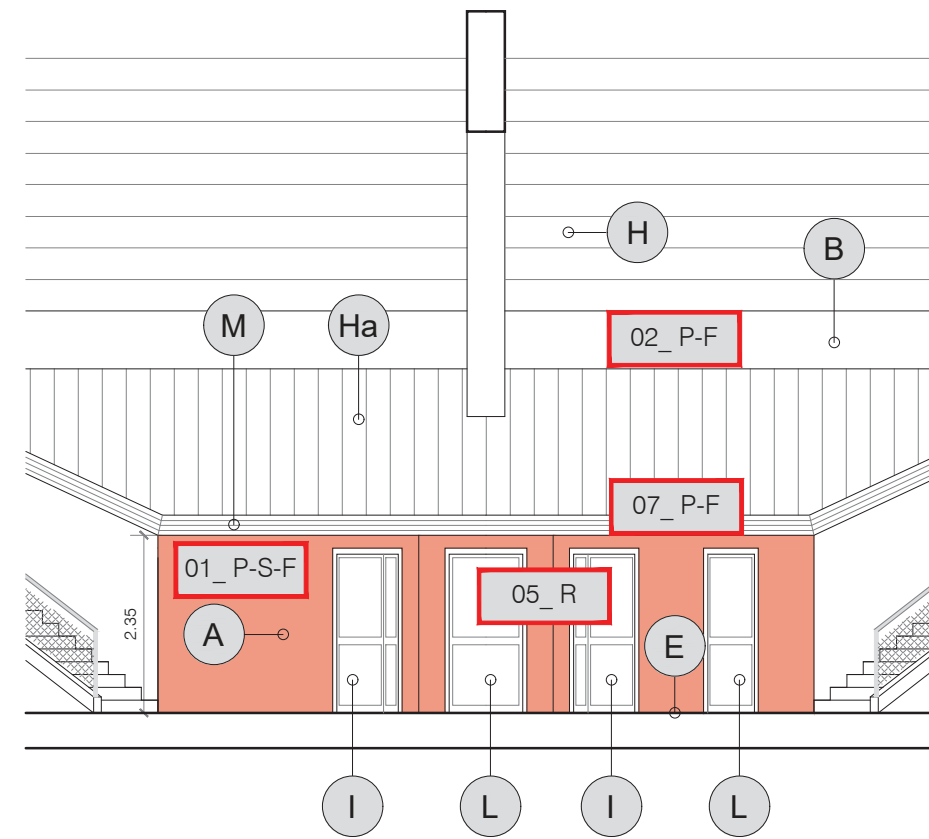
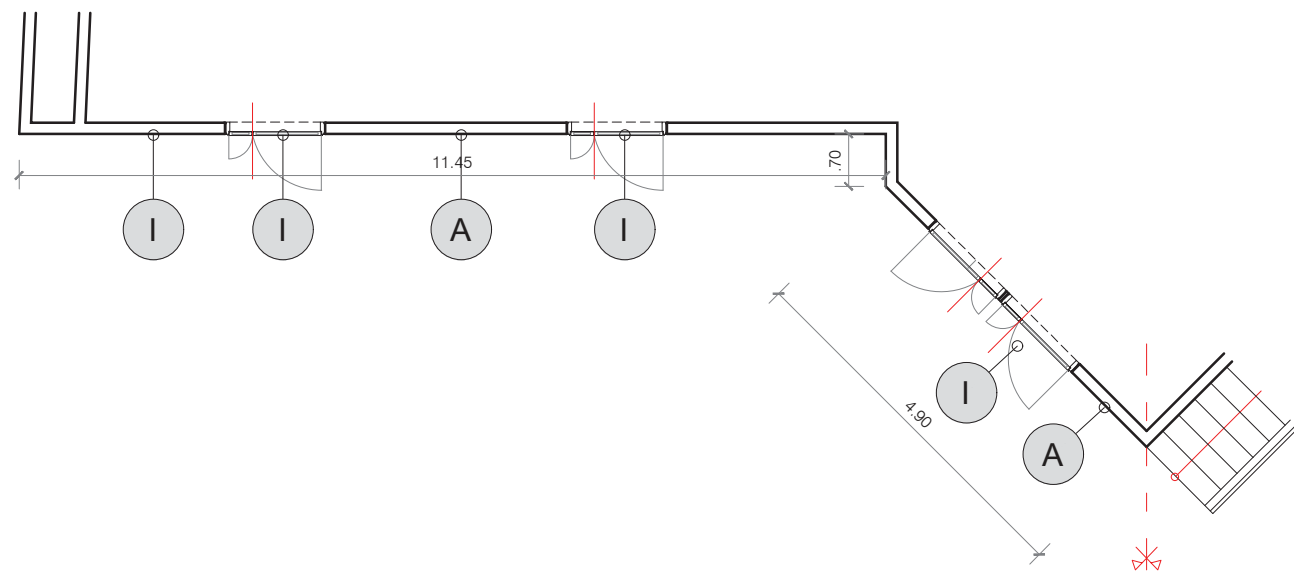
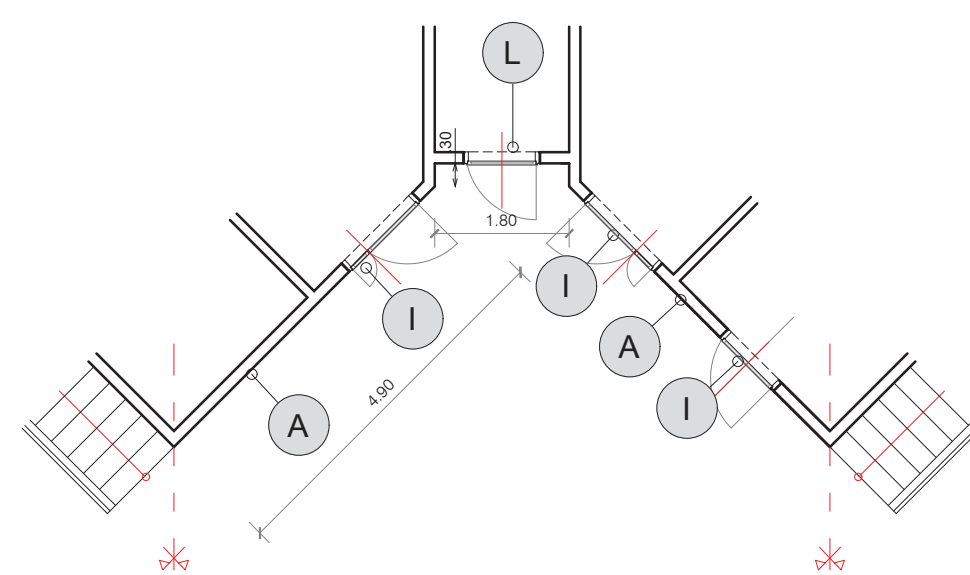
nota:
il disegno rappresenta il tratto di parete esterno e centrale dei vomitori della curva Sud; con limitate variazioni vale come modulo esplicativo degli elementi simmetrici di tutte le curve (4 elementi complessivi per tipo)

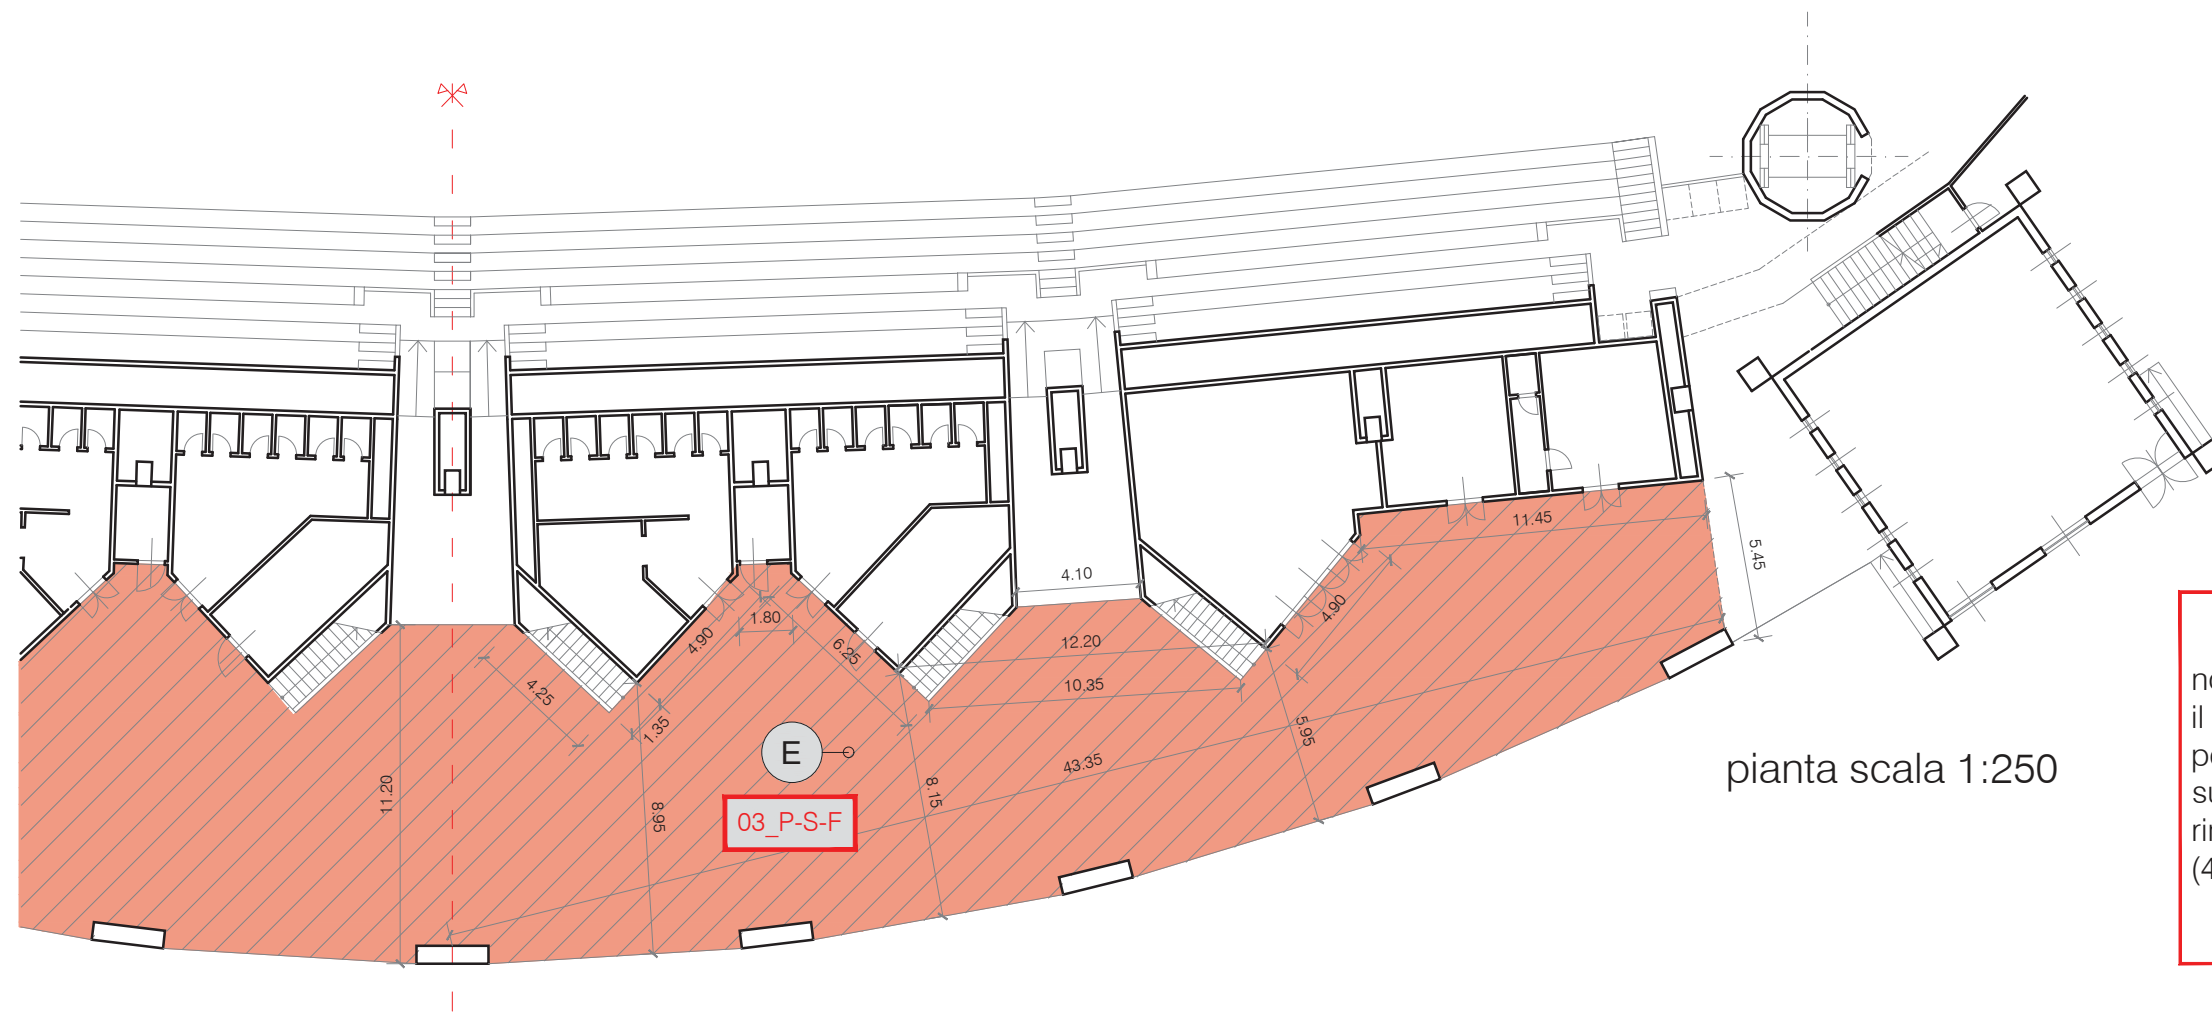
pianta scala 1:250

lavorazione	descrizione
03_P-S-F	P pulitura del pavimento in cls rosso con acqua a pressione rimozione puntuale di macchie e deposito superficiale;
	S stuccatura localizzata di fessure profonde ed eventuali integrazioni con prodotti epossidici tricomponenti
	F Pitturazione mediante fondo di Primer con prodotto epossidico bicomponente e vernice poliuretana bicomponente di colore rosso da concordare con la D.L.

codice	descrizione (elemento esistente)	intervento
E	pavimento in getto di calcestruzzo lavato con pigmento rosso, giunti di dilatazione in materiale plastico: lo strato superficiale presenta perdita generalizzata di cromatismo, fessure superficiali diffuse, locali distacchi e mancanze dello strato di usura	03_P-S-F

nota:
il disegno rappresenta la porzione mediana della curva sud: simmetrica per la rimanente e per la curva nord (4 porzioni complessive)

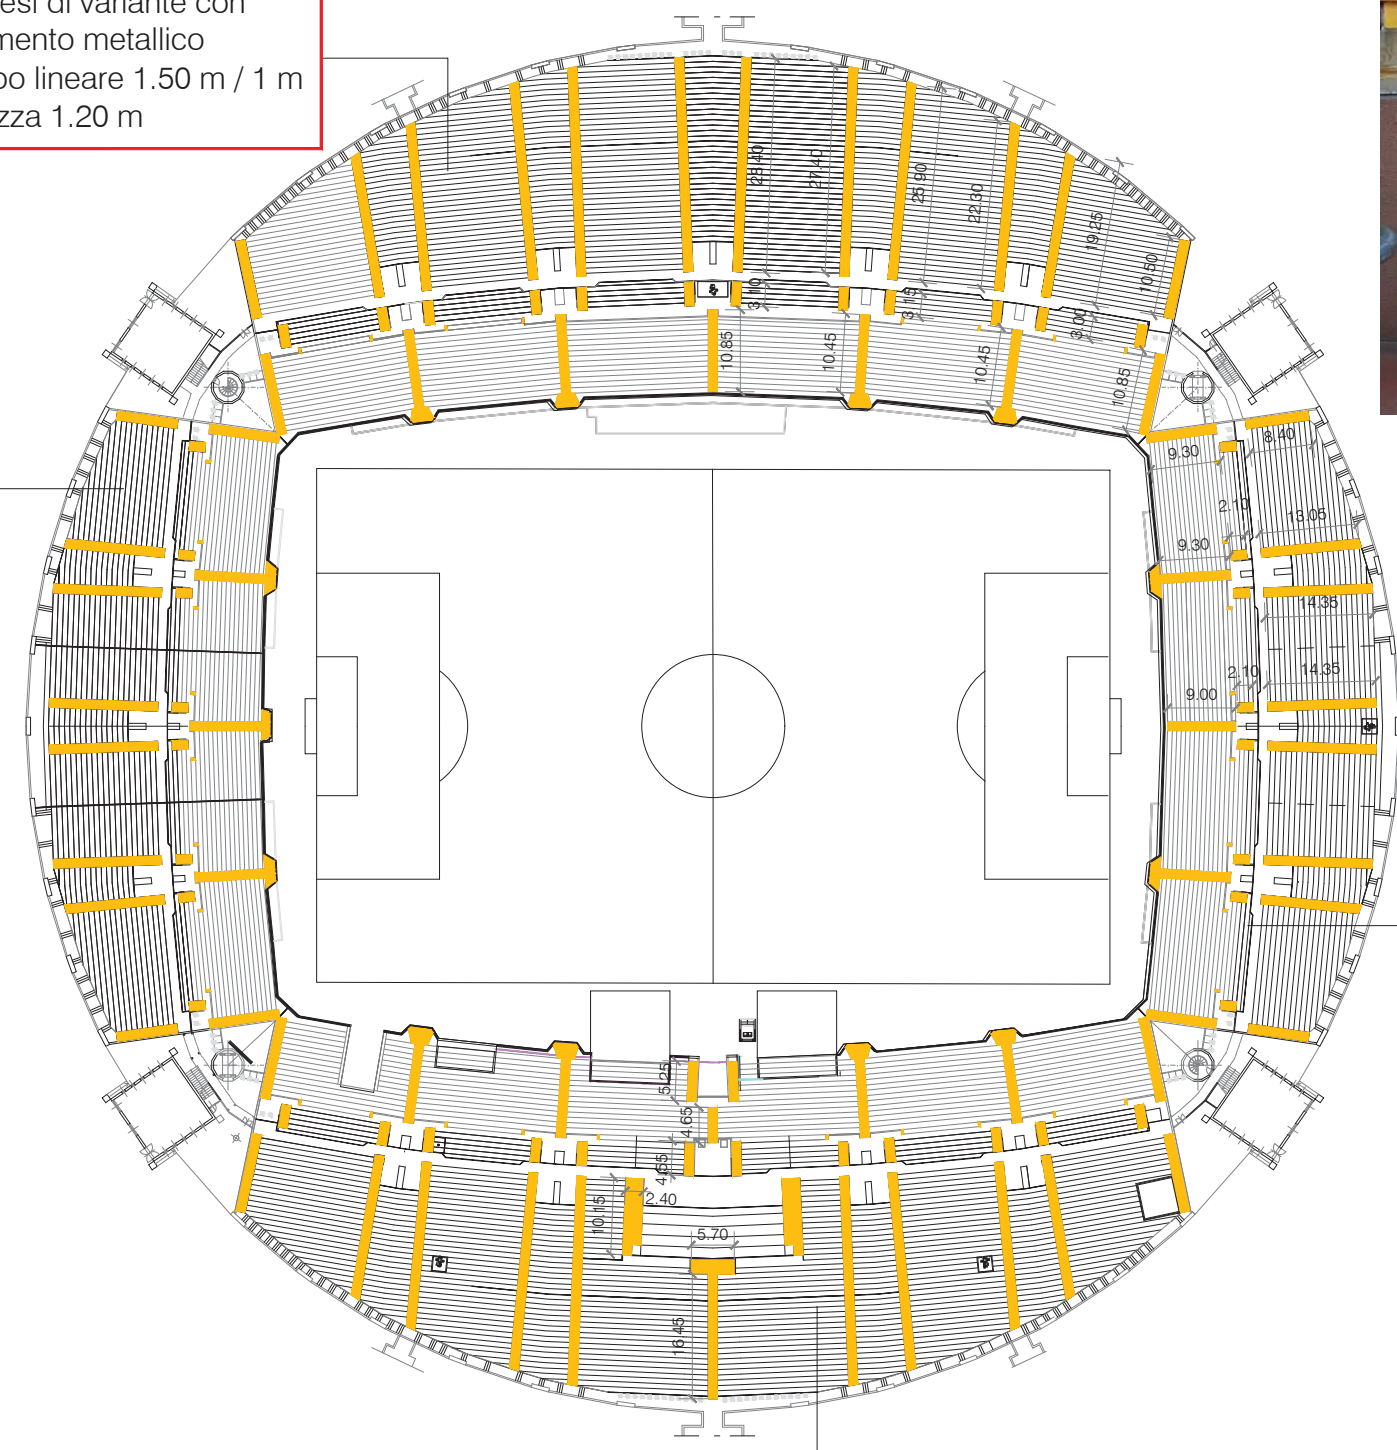
pianta generale 1:1000

gradini tipi A -gradinate
compresi di variante con
rivestimento metallico
sviluppo lineare 1.50 m / 1 m
larghezza 1.20 m

gradini tipo B -curve
sviluppo lineare
1.80 m / 1.00 m
larghezza 1.20 m

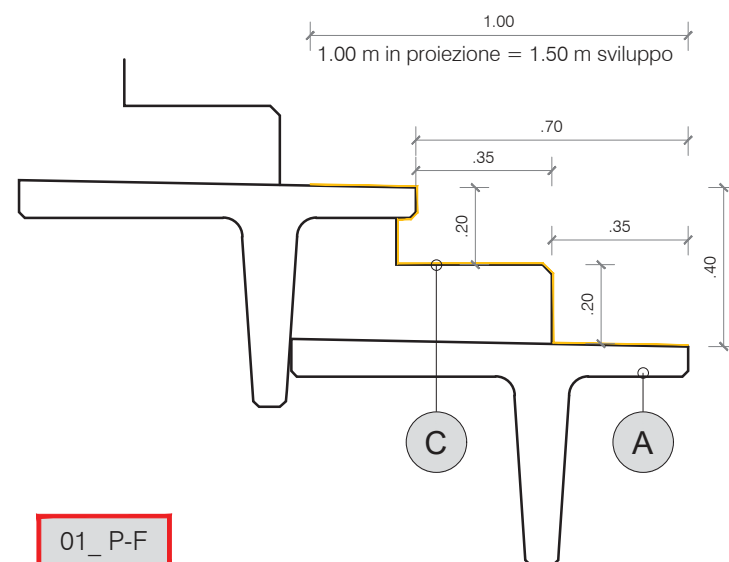
gradini tipo A (gradinate) 1:20

lavorazione	descrizione
01_P-F	P pulitura generale della superficie in cls o acciaio verniciata con acqua a pressione rimozioni puntuali con spazzola di strato pittorico in fase di distacco
	F Pittura mediante fondo di Primer con prodotto epossidico bicomponente e vernice poliuretanica bicomponente di colore giallo

codice	descrizione (elemento esistente)	intervento
A	gradonata tipo A (gradinate) in cls prefabbricato verniciata in colore giallo	
Aa	gradonata tipo A in cls prefabbricato con rivestimento in lamiera metallica zigrinata verniciata in colore giallo	
B	gradonata tipo B (curve) in cls prefabbricato verniciata in colore giallo	01_P-F
C	gradino in cls gettato in opera verniciato in colore giallo	
Ca	gradino in cls gettato in opera con rivestimento in lamiera metallica zigrinata verniciata in colore giallo	
E / Ea	piattaforma di sbarco in cls (o rivestita in lamiera metallica zigrinata) verniciata in colore giallo

n. b.
stesso trattamento e prodotti di pulitura e verniciatura saranno utilizzati sugli elementi prefabbricate, il cls in opera e i rivestimenti in lamiera metallica

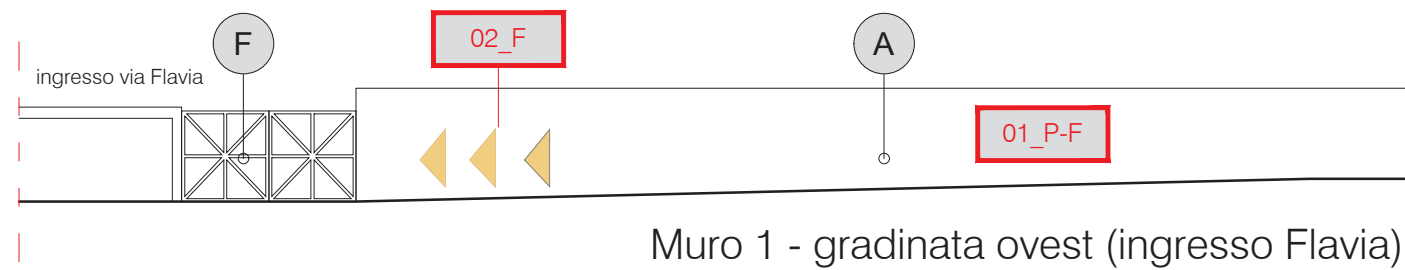
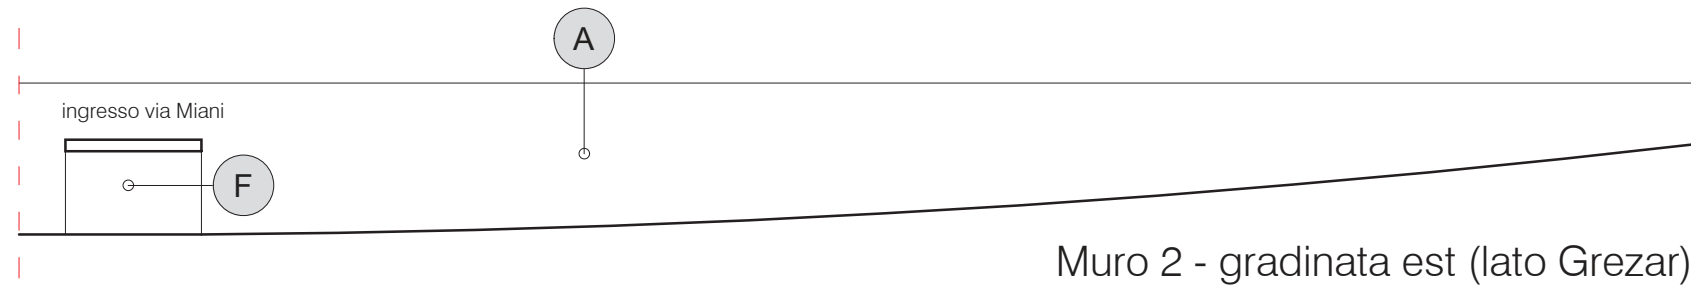
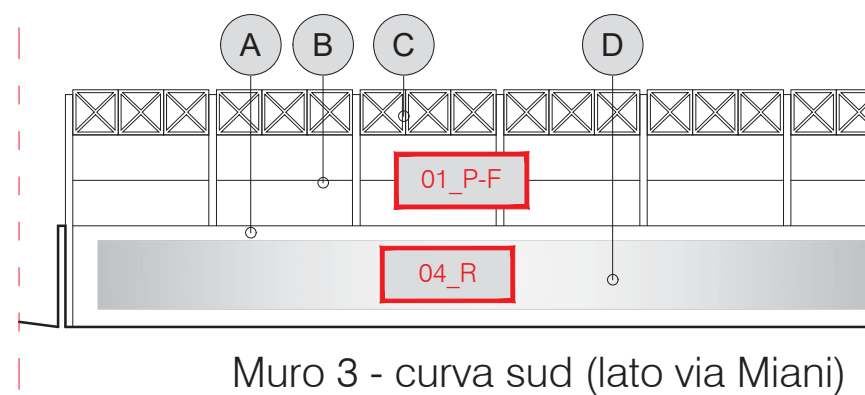
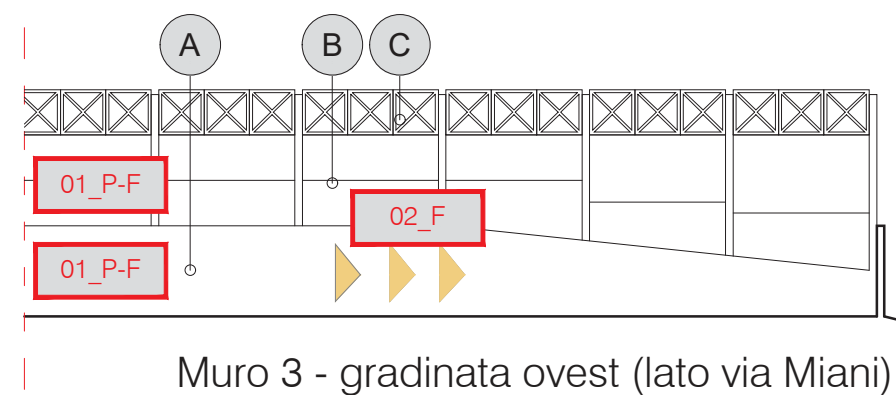
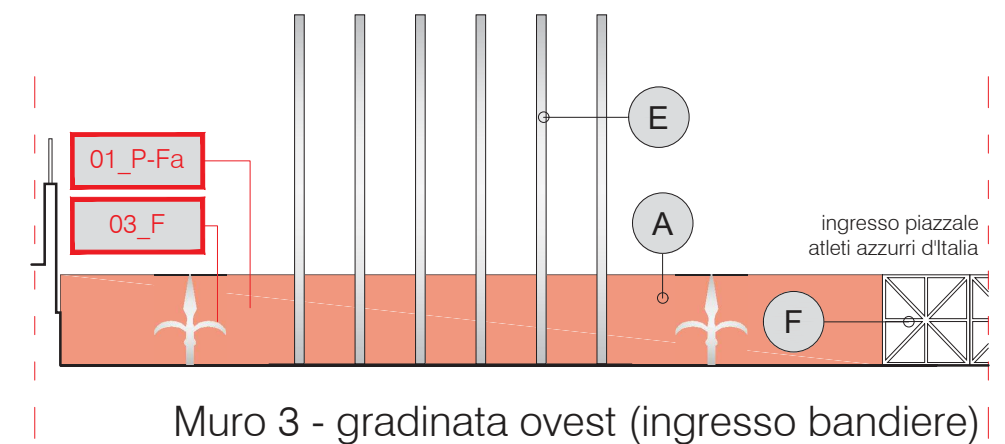
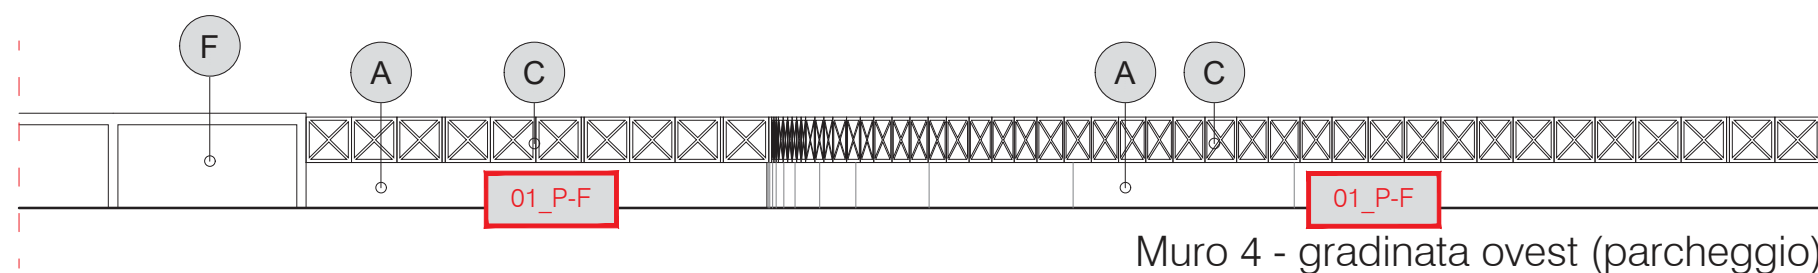
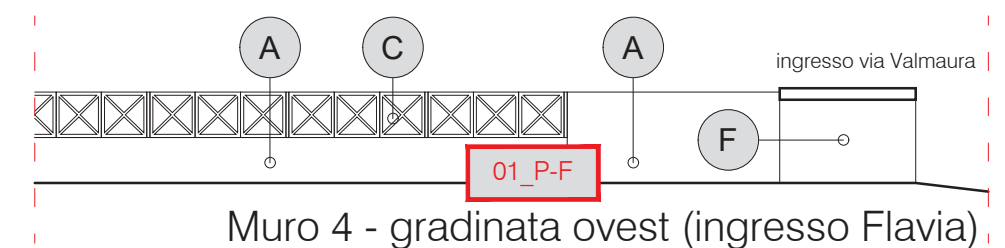
lavorazione	descrizione
01_P-F/Fa	P trattamento di pulitura con preparato uniformante acquosa F/Fa Verniciatura a base di resina acrilica elastica (intonachino) di colore bianco (Fa: colore rosso vivo sulla parete delle bandiere), previo trattamento con fissativo acrilico
02_F	F Esecuzione pittorica di frecce in colore giallo per indicazione uscite con vernice a base di resine acriliche
03_F	F Esecuzione pittorica di disegni / simboli (es. alabarda) con vernice a base di resine acriliche sulla parete delle bandiere
04_R	R accurata protezione dei murales (particolare attenzione al rispetto dei bordi e del contorno, anche con eventuali cornici)

codice	descrizione (elemento esistente)	intervento
A	muro in calcestruzzo intonacato e tinteggiato in colore bianco	01_P-F
	per il muro in corrispondenza delle asta porta bandiera	01_P-Fa
	in aggiunta sul muro in corrispondenza delle aste porta bandiera	03_F
	in aggiunta ai muri in corrispondenza delle vie di uscita	02_F
B	soprelevazione in pannelli prefabbricati in cls a vista	01_P-F
C	inferriata metallica in acciaio zincato	
D	murales artistici	04_R
E	aste porta bandiere	
F	ingressi e cancellate
