COMUNE DI TRIESTE

**Oggetto: codice opera 18128 – Stadio Rocco – Sistemazioni
esterne ed opere accessorie**

**PROGETTO DEFINITIVO
UTILE ALL'APPALTO DEI LAVORI**

ELABORATI GRAFICI - FASCICOLO

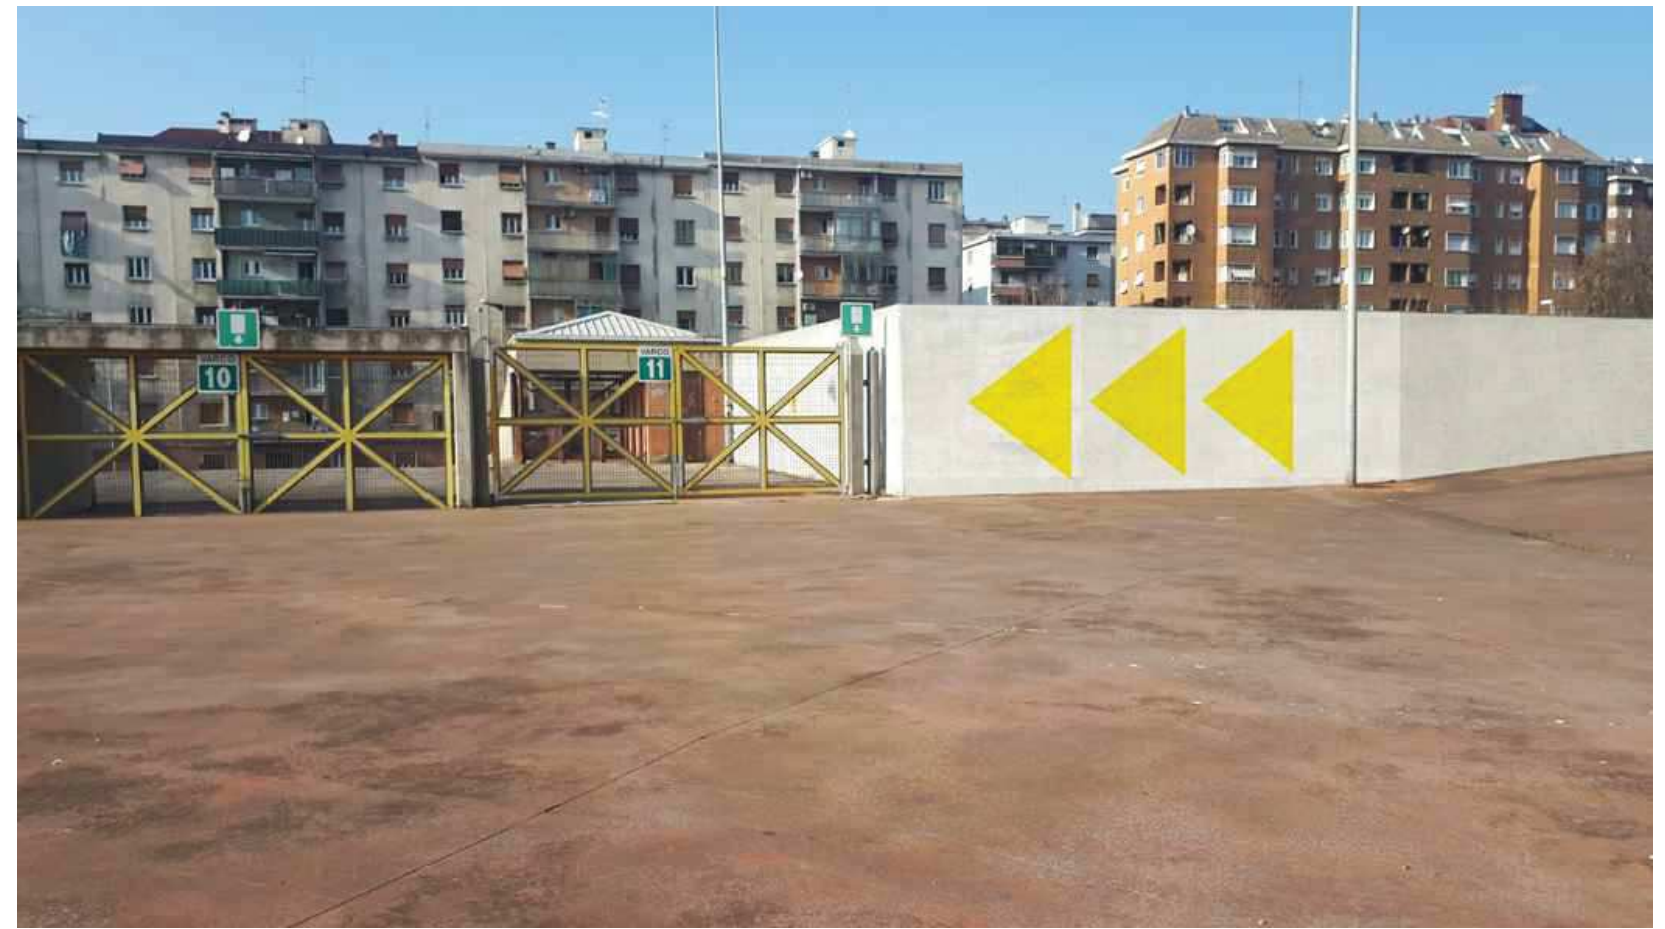
Muro 1 -ingresso gradinata ovest da via Valmaura:

trattamento del muro con intonachino a base di resina elastica di colore bianco ed esecuzione pittorica di frecce stilizzate di colore giallo per indicare la via di fuga

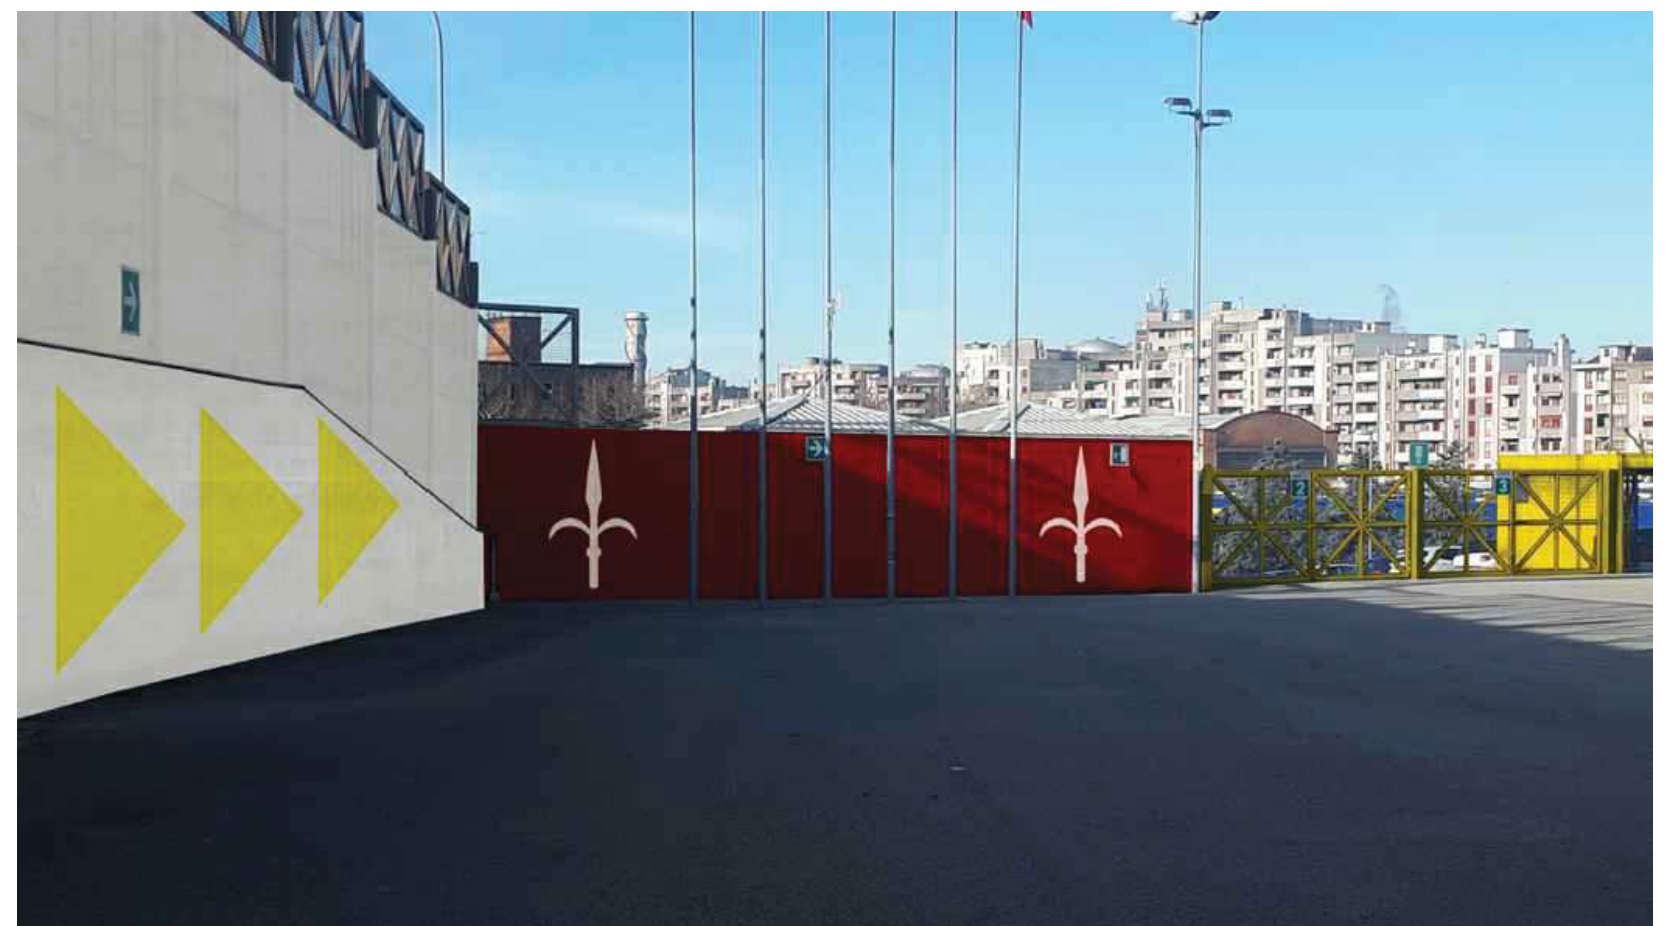
Muro 3 -ingresso gradinata ovest da piazzale atleti azzurri d'Italia:

trattamento del muro (compresi pannelli prefabbricati in cls) con intonachino a base di resina elastica di colore bianco ed esecuzione pittorica di frecce stilizzate di colore giallo per indicare la via di fuga; per la parete in corrispondenza delle aste porta bandiera, trattamento del muro con intonachino a base di resina elastica di colore rosso vivo ed esecuzione di disegni/simboli (ad esempio alabarde bianche) a scopo decorativo

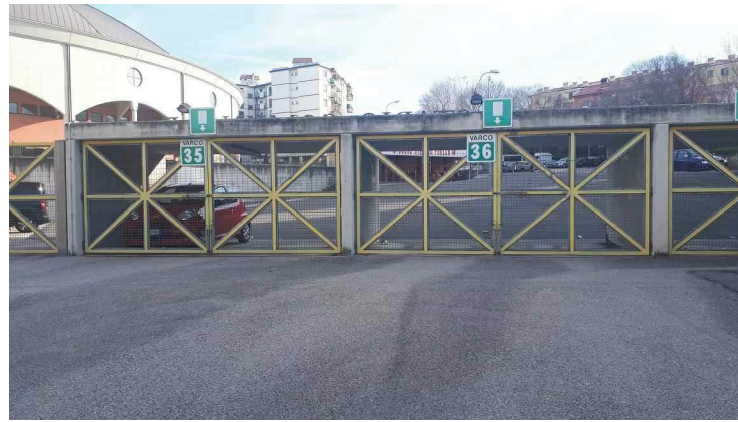
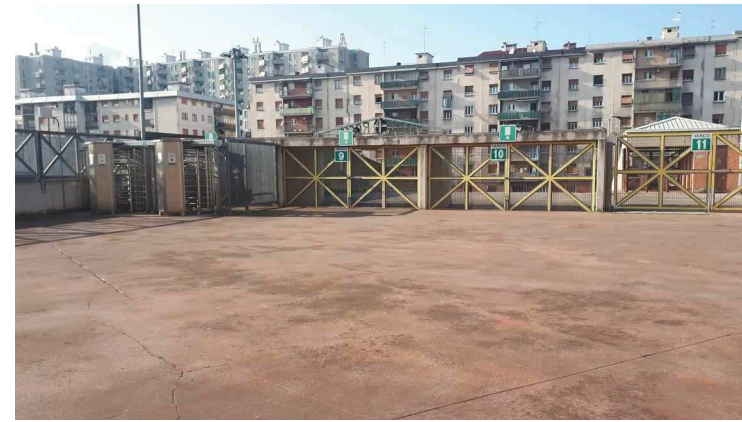
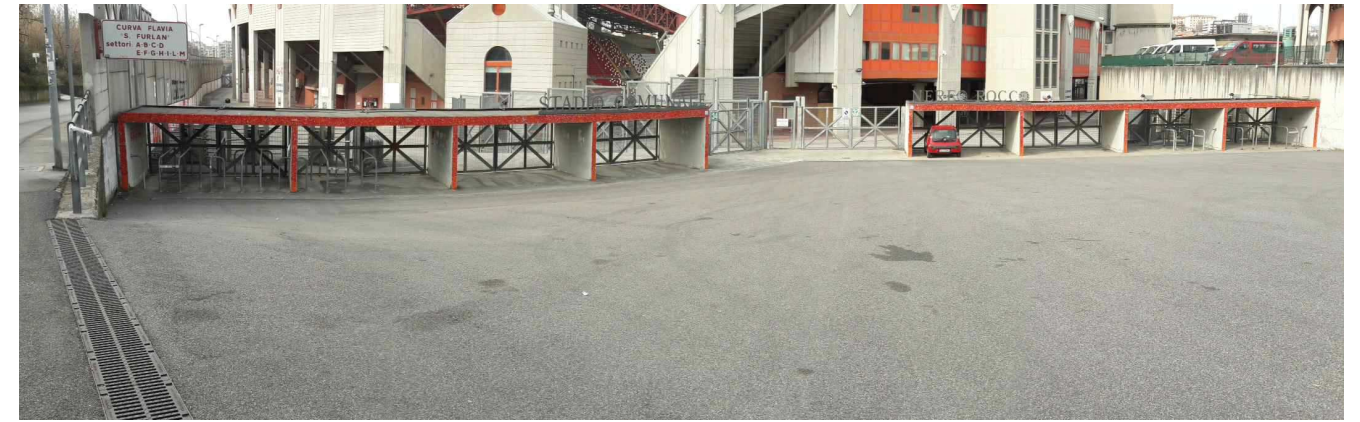
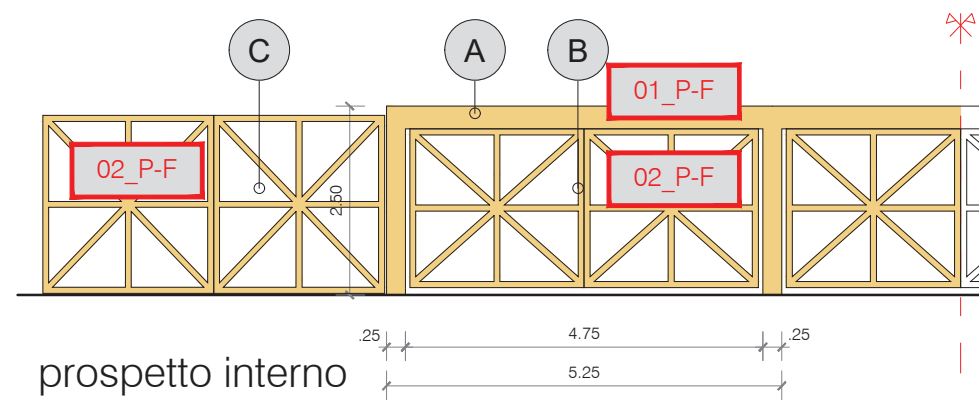
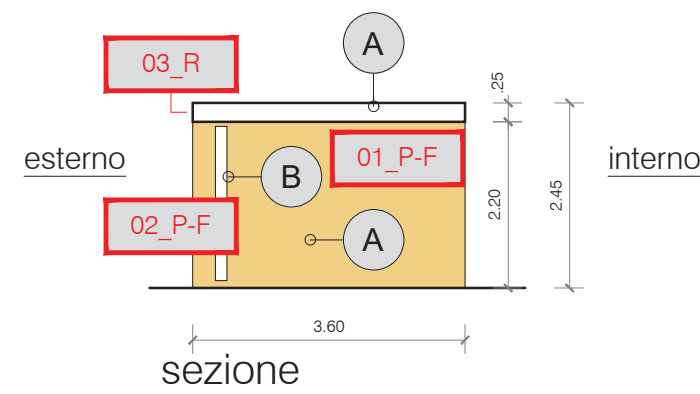
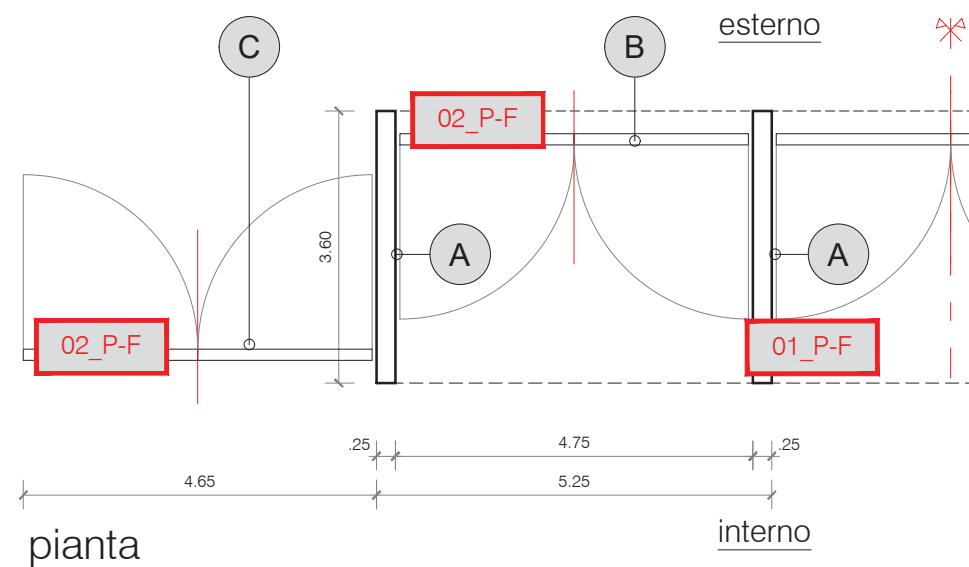
lavorazione	descrizione	
01_P-F	P	pulitura del calcestruzzo con acqua a pressione
	F	Verniciatura a base di resina acrilica elastica (intonachino) di colore giallo, previo trattamento con fissativo acrilico
02_P-F	P	pulitura generale della superficie in acciaio verniciata con acqua a pressione rimozioni puntuali di strato pittorico in fase di distacco
	F	Pitturazione mediante fondo di Primer con prodotto epossidico bicomponente e vernice poliuretana bicomponente di colore giallo
03_R	R	mantenimento dei rivestimenti in mosaico e delle insegne con adeguata protezione ed eventuale ripristino

codice	descrizione (elemento esistente)	intervento
A	portale di ingresso in muratura di cls tinteggiata in colore bianco	01_P-F
	sulla parte esterna sono presenti rivestimenti in mosaico e scritte metalliche	02_P-F
B	cancello a due ante interno al portale in profilo in acciaio zincato e rete metallica, verniciati internamente in giallo	02_P-F
C	cancello a due ante a cielo aperto in profilo in acciaio zincato e rete metallica, verniciati internamente in giallo	04_R

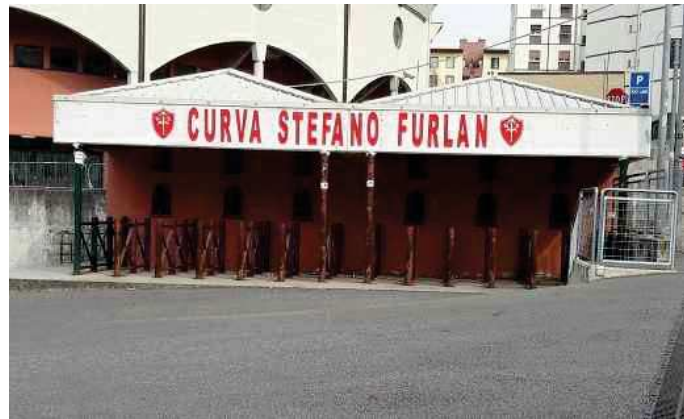
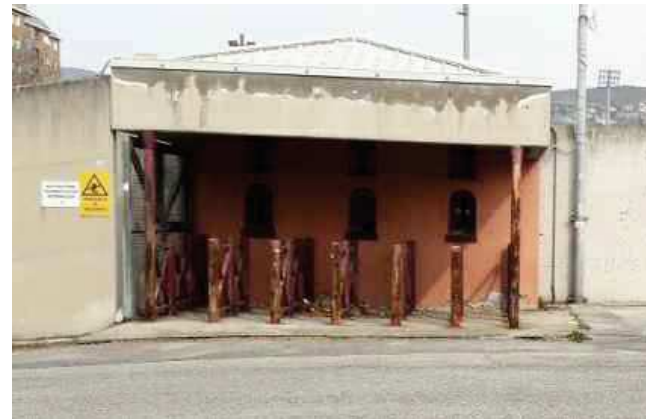
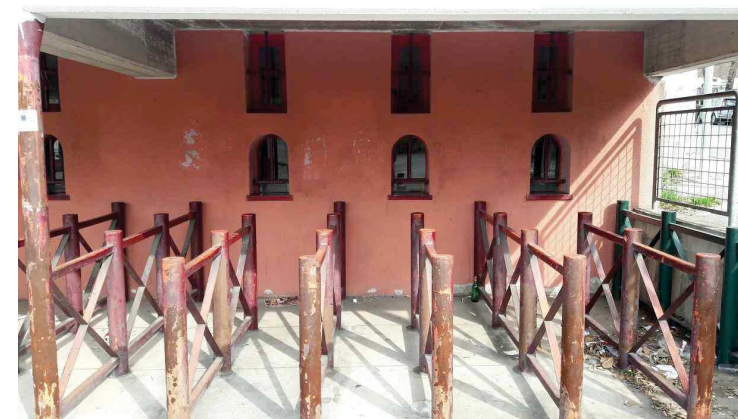
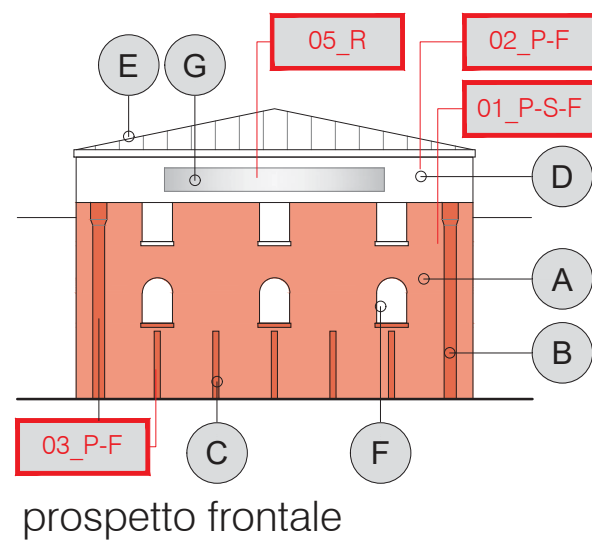
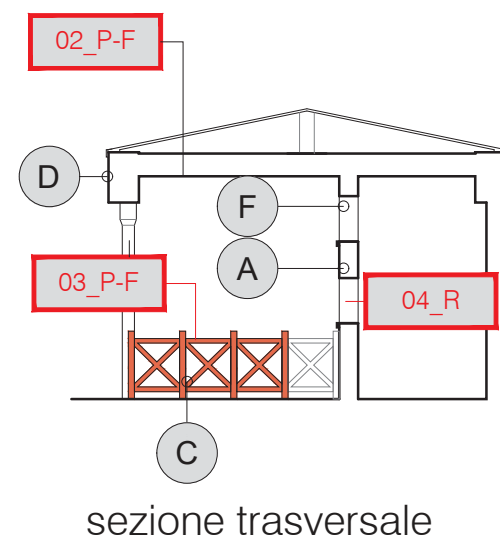
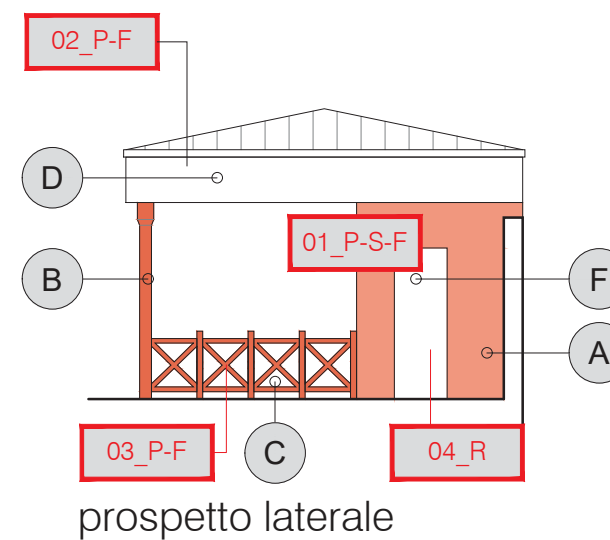
lavorazione	descrizione
	P trattamento di pulitura con preparato uniformante acquosa
01_P-S-F	S Stuccatura puntuale delle fessure con malta eventuale integrazione di intonaco mancante
	F Pitturazione generale con pittura per esterni di colore rosso con resine al quarzo previo Primer di resine acriliche
02_P-F	P pulitura generale con acqua a pressione rimozioni di strato pittorico in fase di distacco
	F Verniciatura a base di resina acrilica elastica (intonachino) di colore bianco, previo trattamento con fissativo acrilico
03_P-F	P pulitura generale della superficie in metallo verniciato con acqua a pressione rimozioni puntuali di strato pittorico in fase di distacco
	F Pitturazione mediante fondo di Primer con prodotto epossidico bicomponente e vernice poliuretanic bicomponente di colore giallo
04_R	R protezione degli infissi esistenti, pulitura finale o eventuale ripristino
05_R	R mantenimento delle scritte/insegne o eventuale rifacimento

codice	descrizione (elemento esistente)	intervento
A	muratura intonacata e tinteggiata in colore rosso spento con finitura "rugosa"	01_P-S-F
B	pilastro metallico a sezione circolare verniciato in colore rosso	03_P-F
C	parapetto metallico con montanti circolari e ringhiera in profilo quadro, verniciato in colore rosso	03_P-F
D	trave e solaio di copertura in calcestruzzo intonacato e tinteggiato in colore bianco	02_P-F
E	copertura in lamiera metallica di colore bianco	
F	serramenti, cornici e davanzali in profilo metallico verniciato in colore rosso	04_R
G	eventuali scritte/insegne poste sul muro o sulla trave di copertura	05_R
