PROGETTO ESECUTIVO PER LA MESSA IN SICUREZZA DELLA
 BANCHINA A MARE DEL MERCATO ITTICO ALL'INGROSSO
 PRESSO L'AREA EX GASLINI

RELAZIONE GENERALE

NOVEMBRE 2014

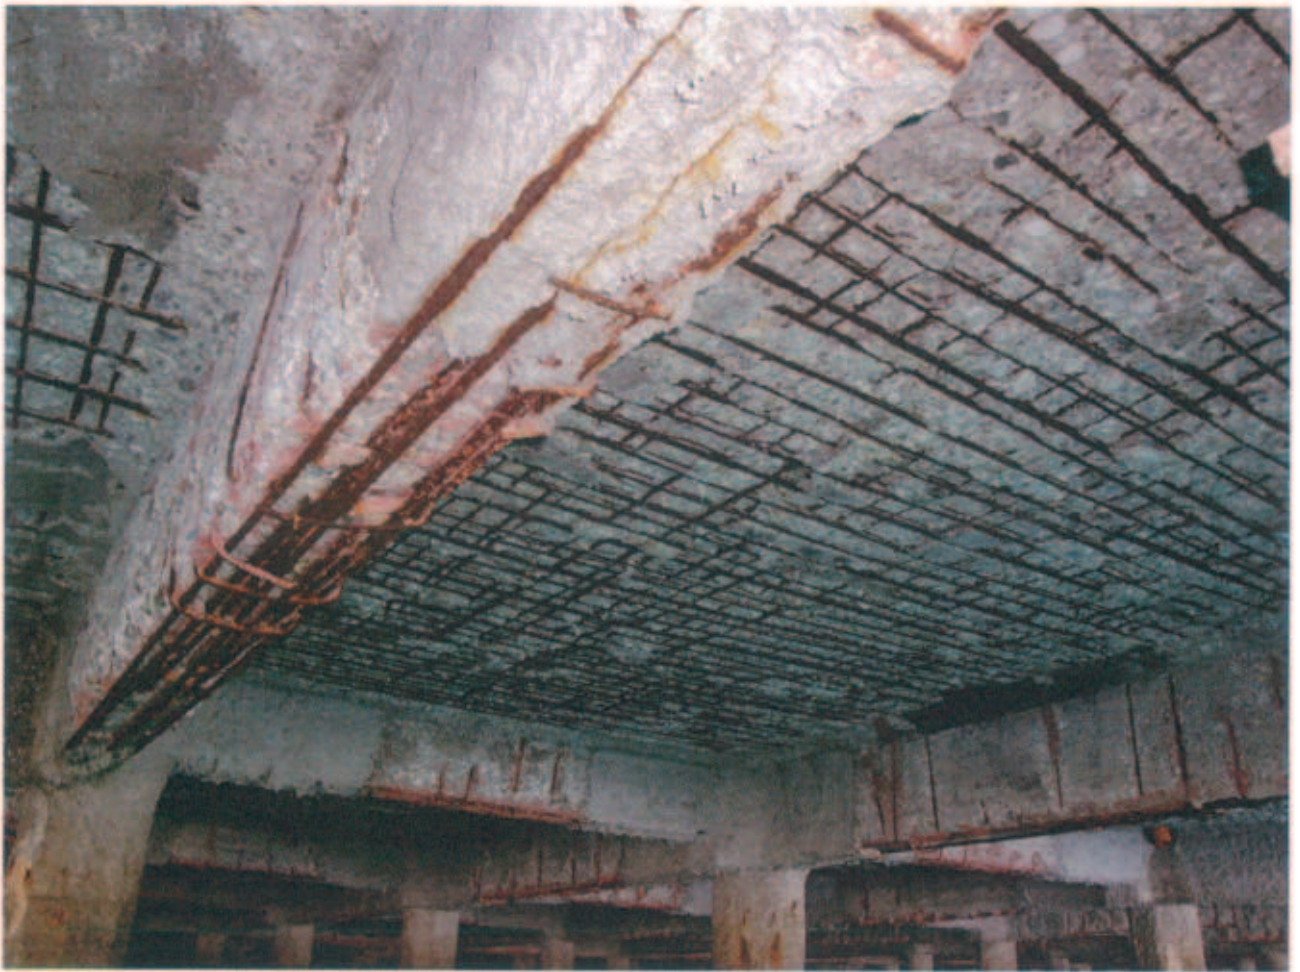
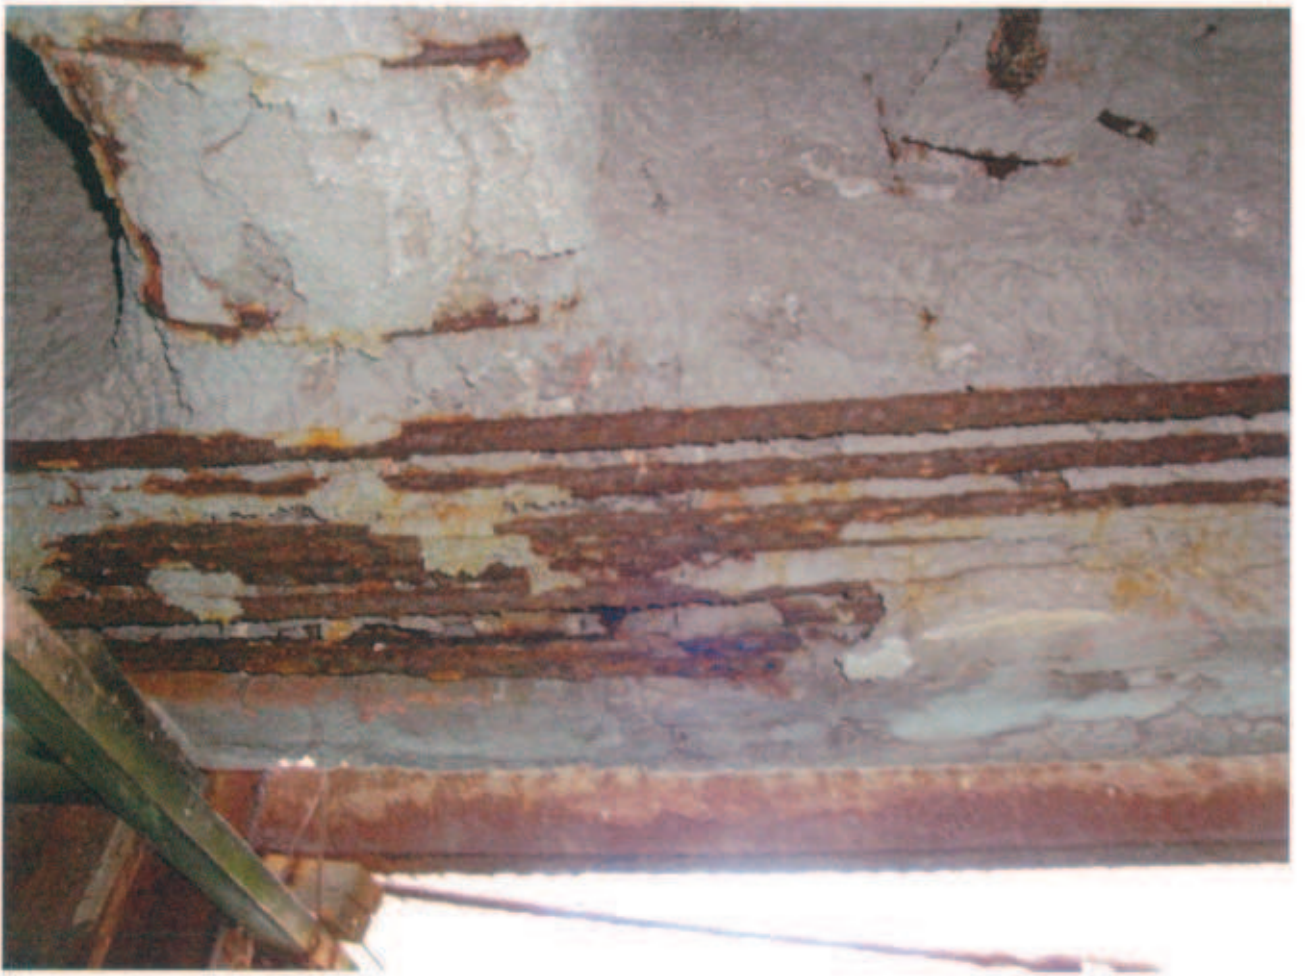
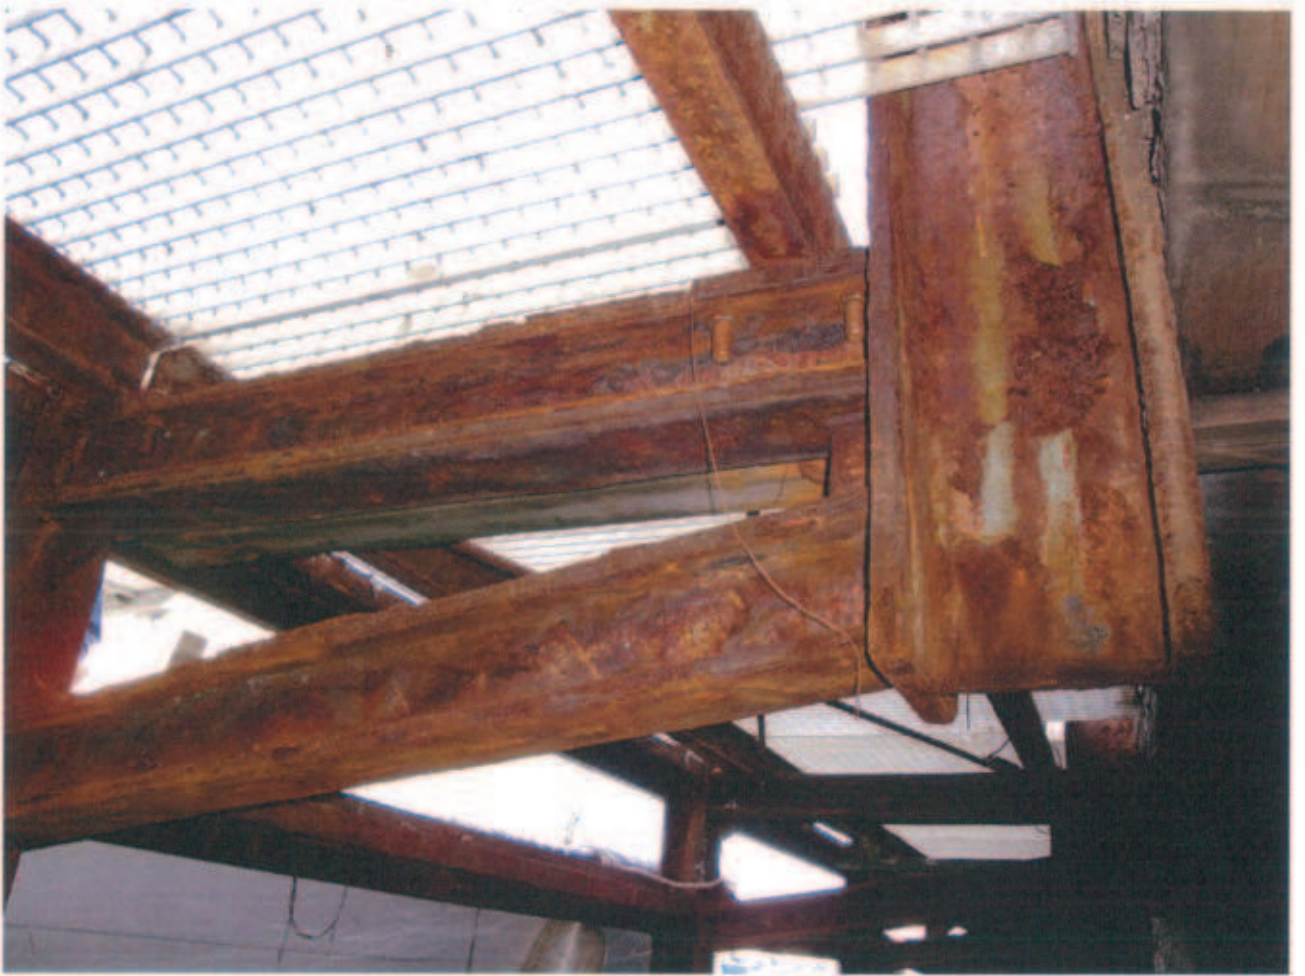
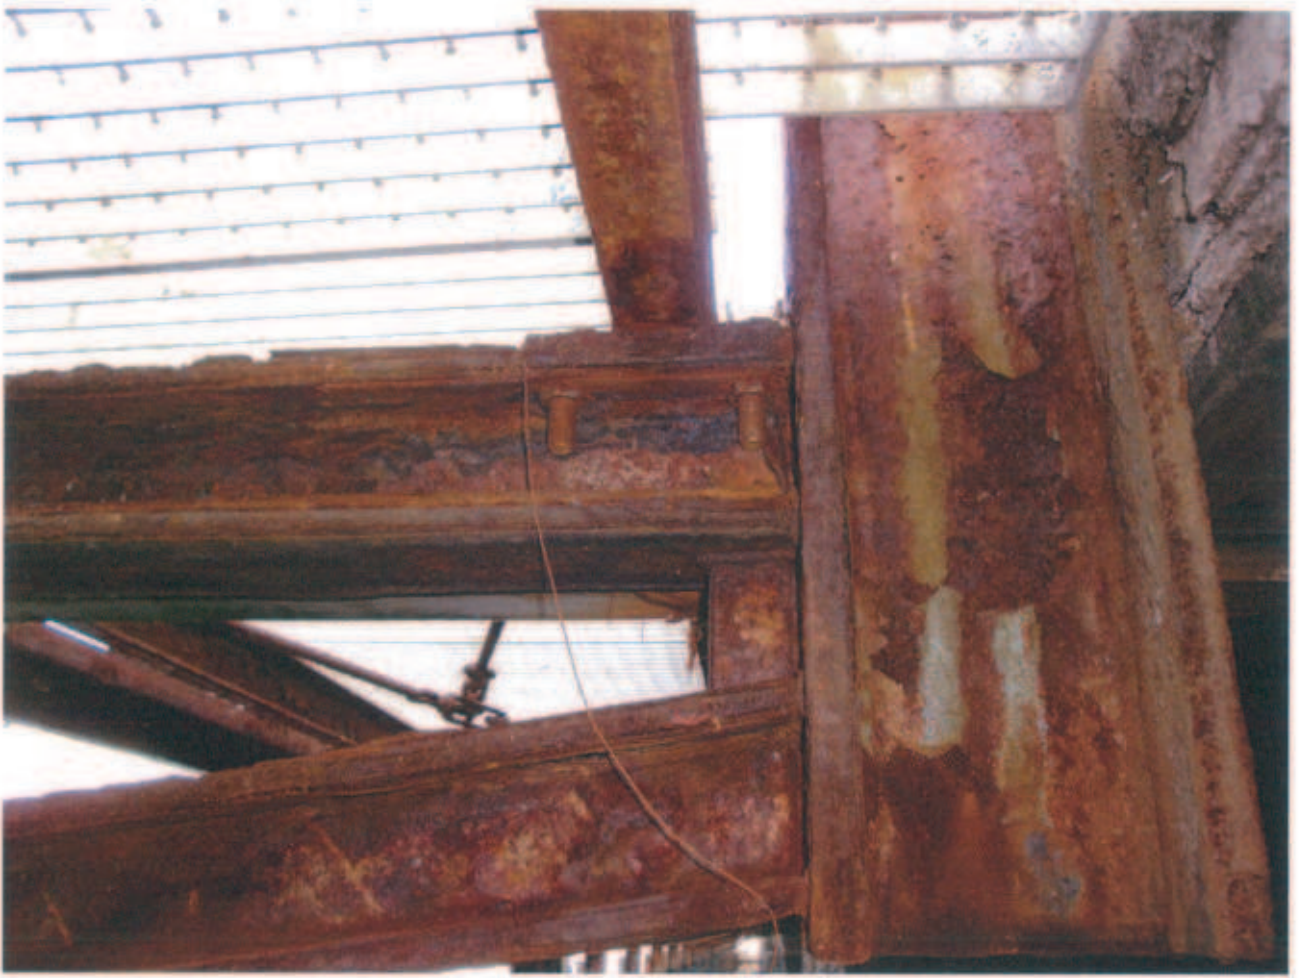
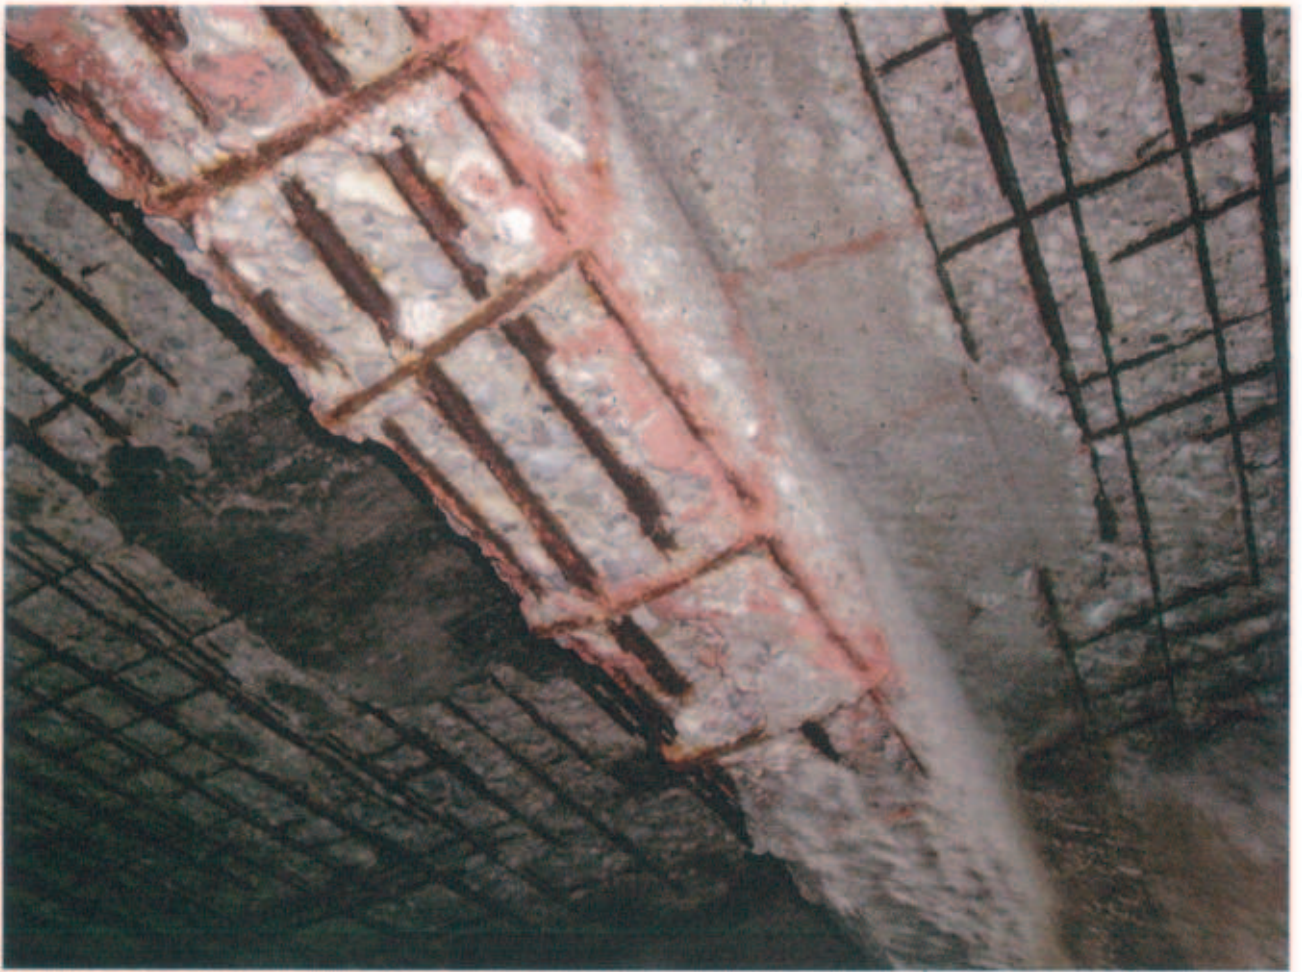
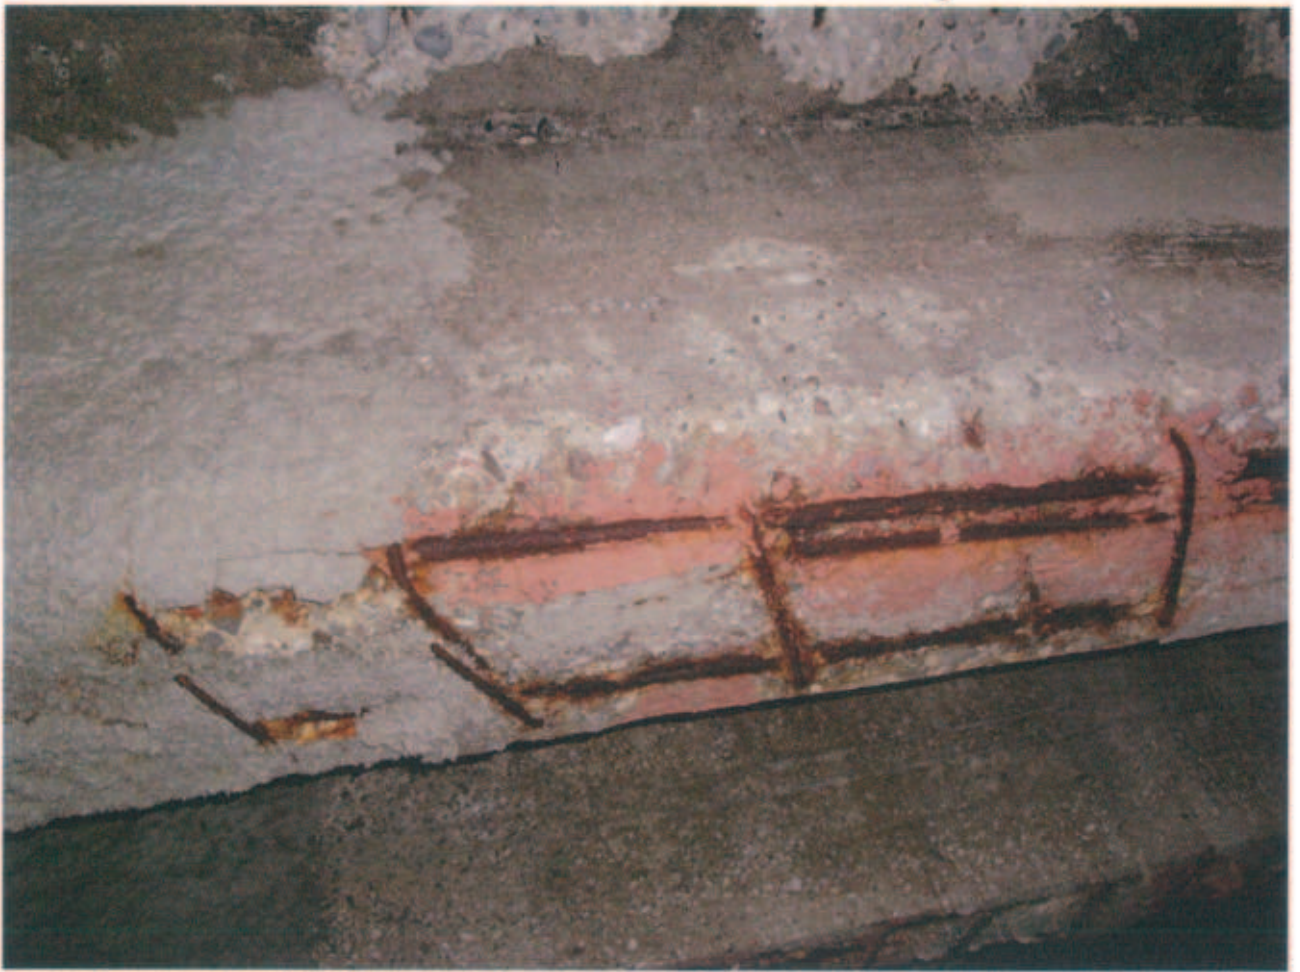
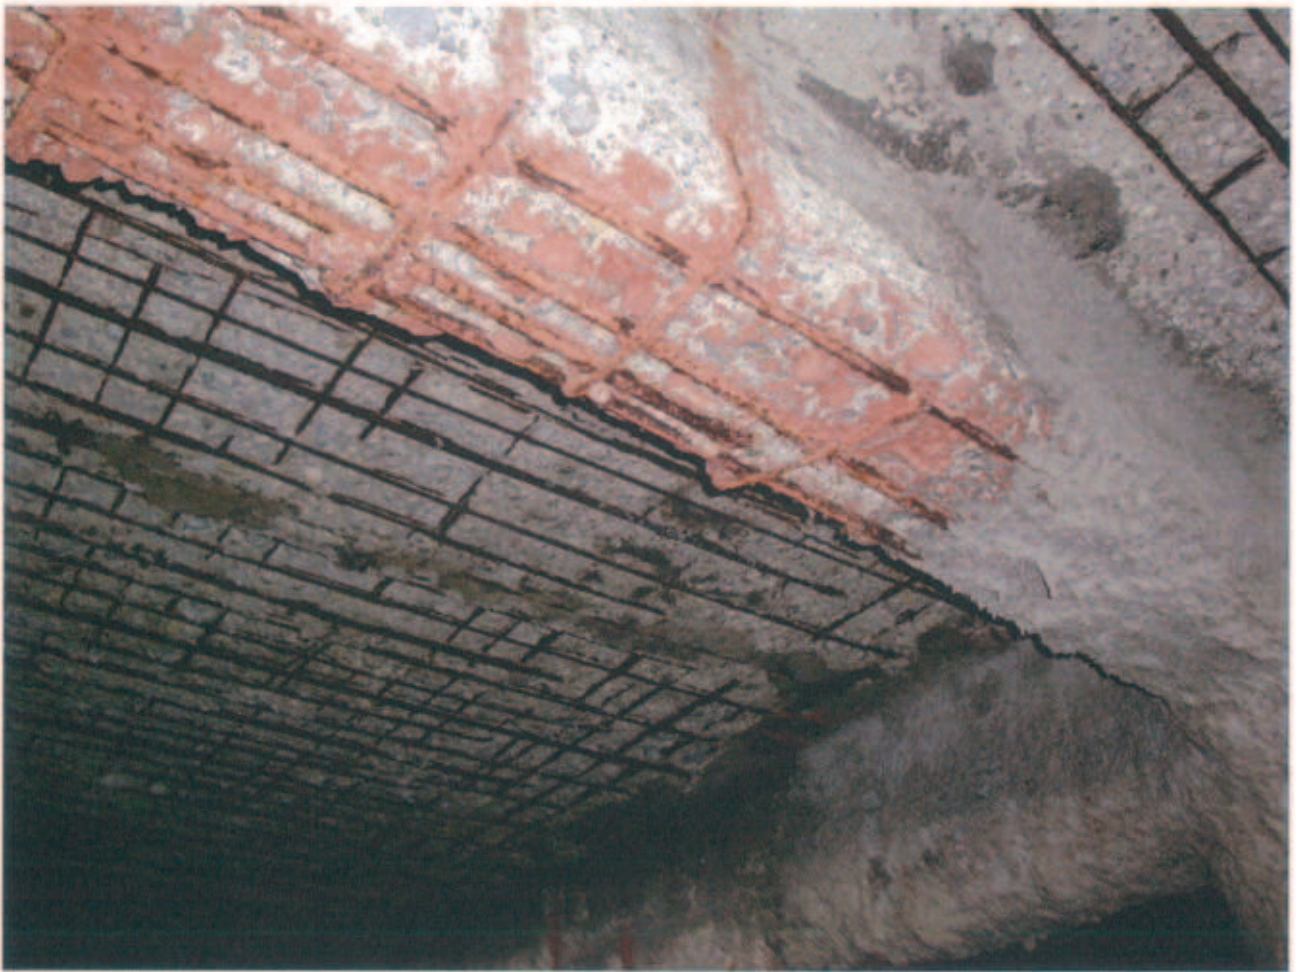
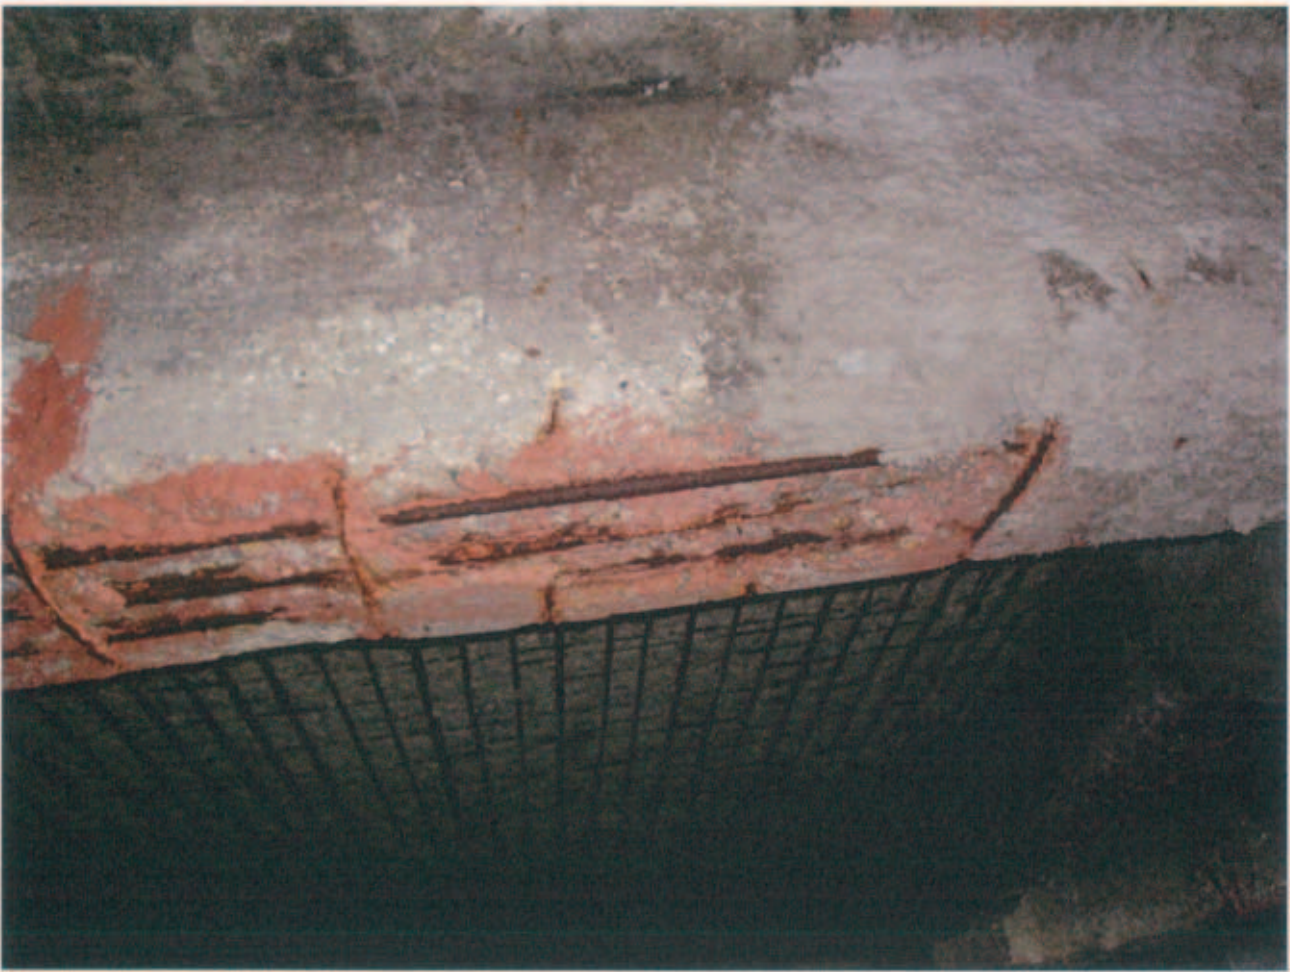
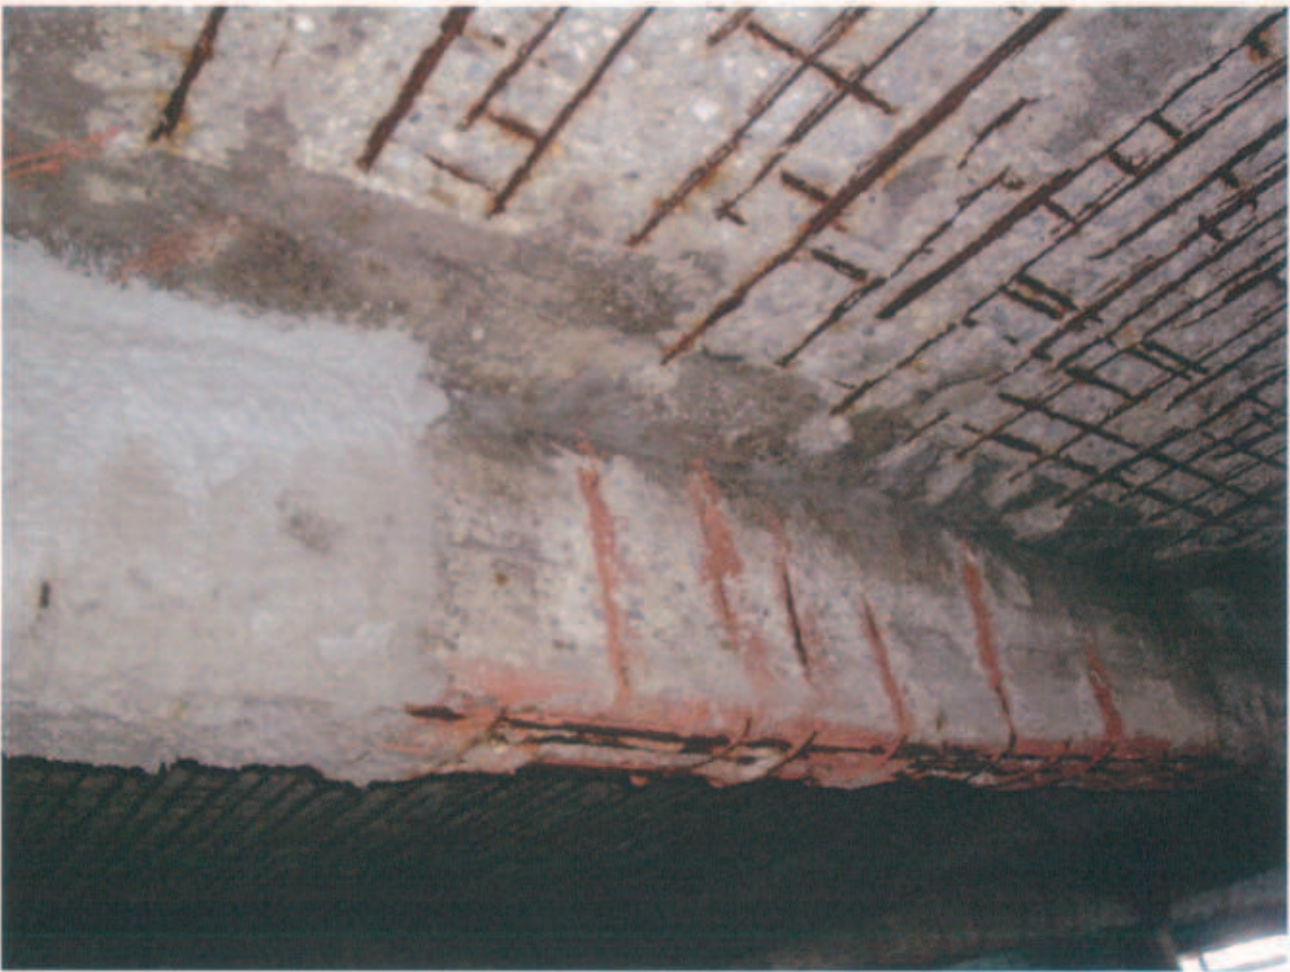
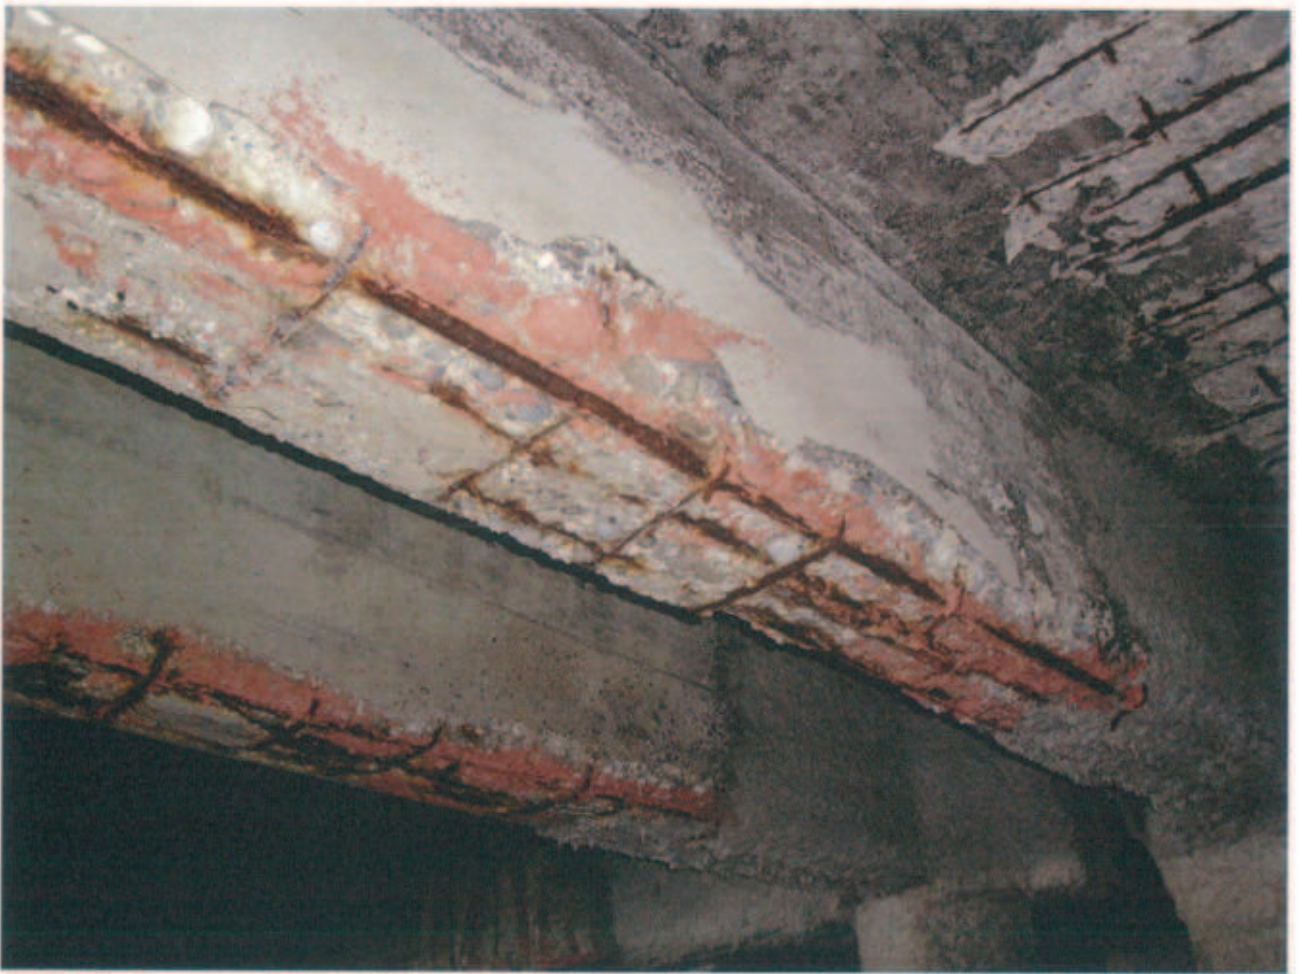
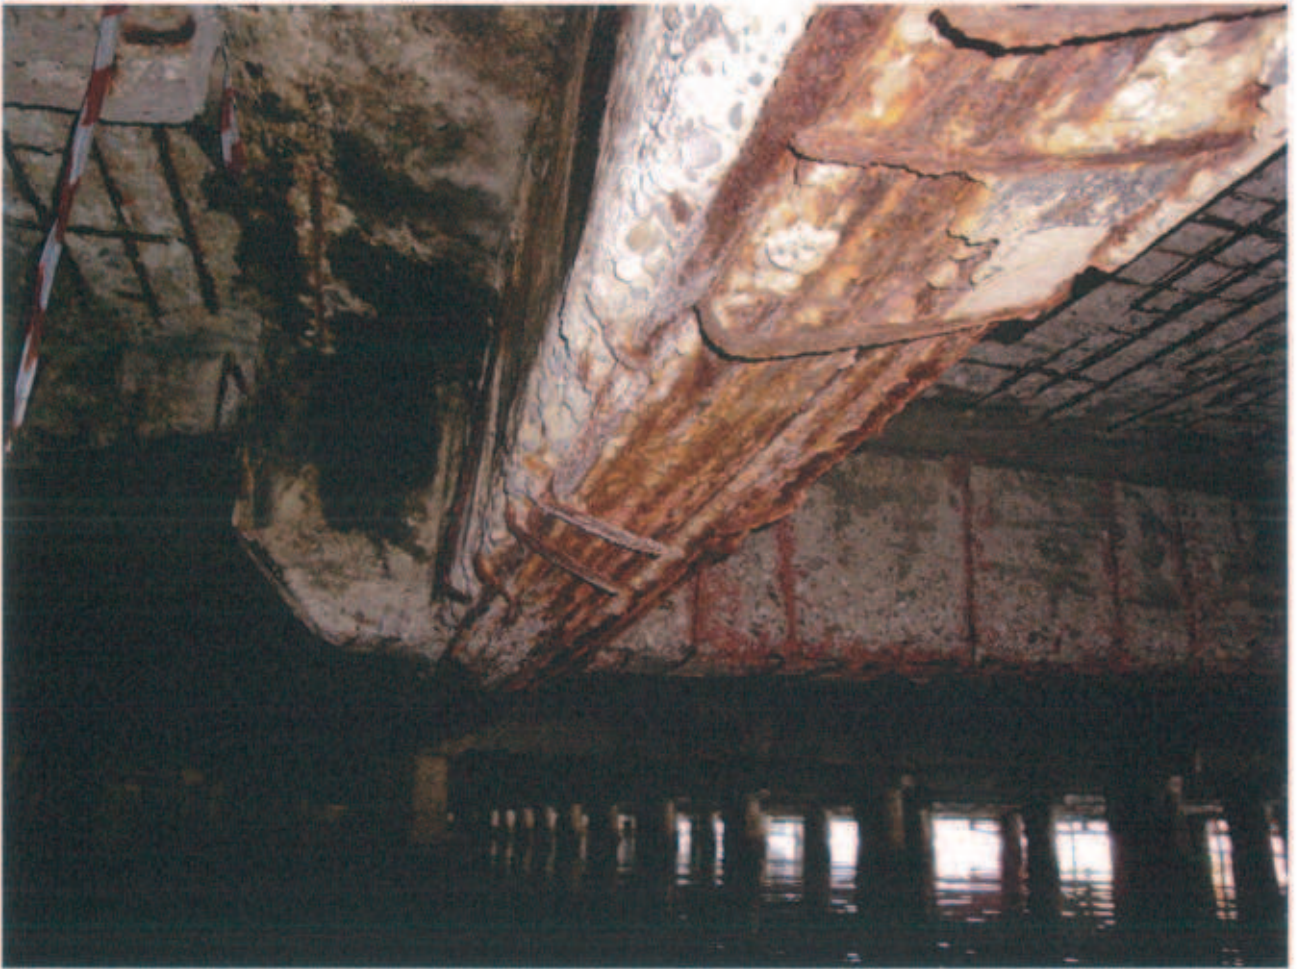
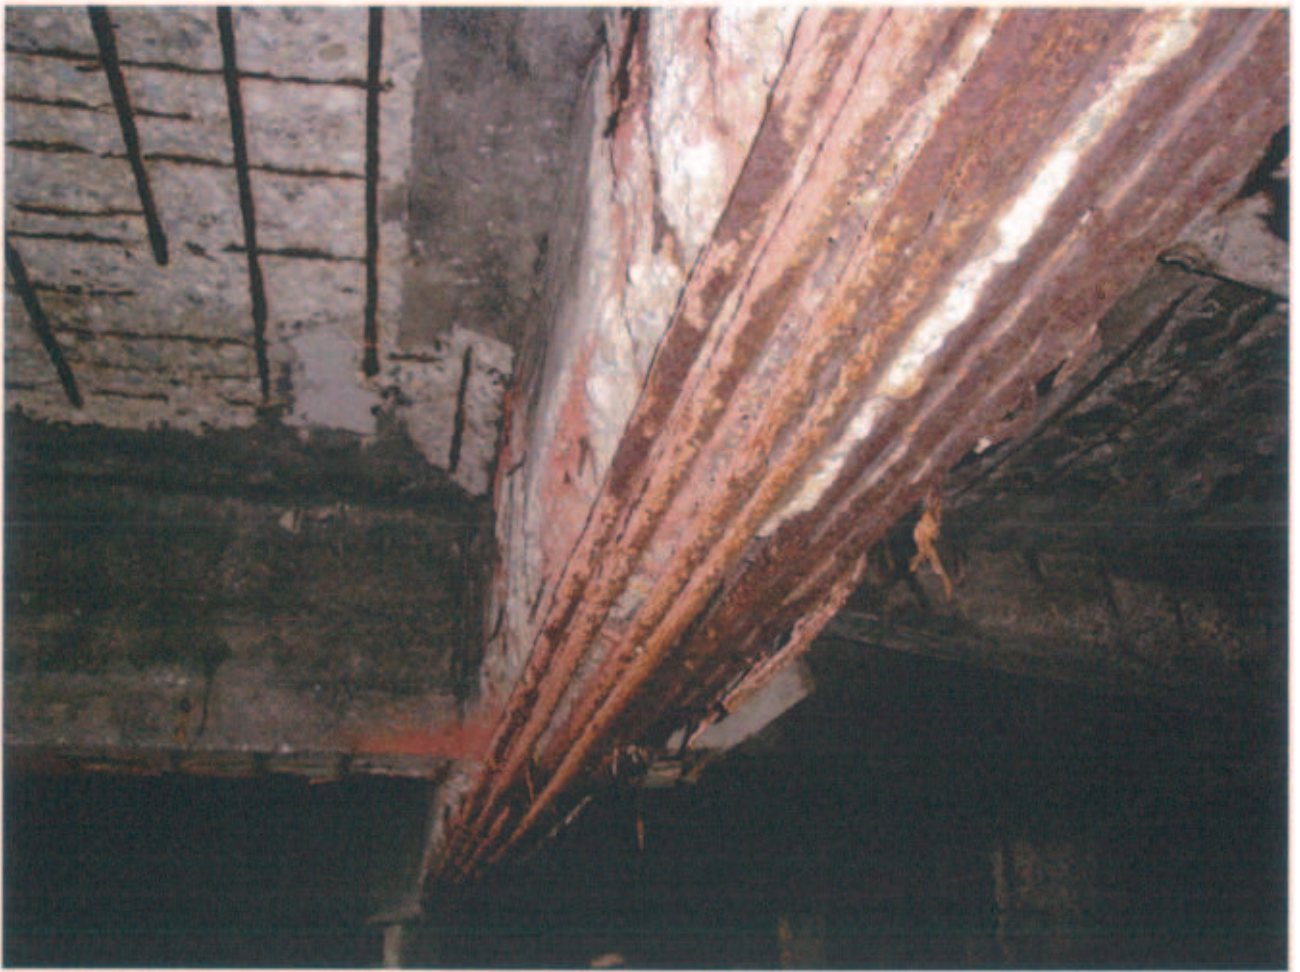
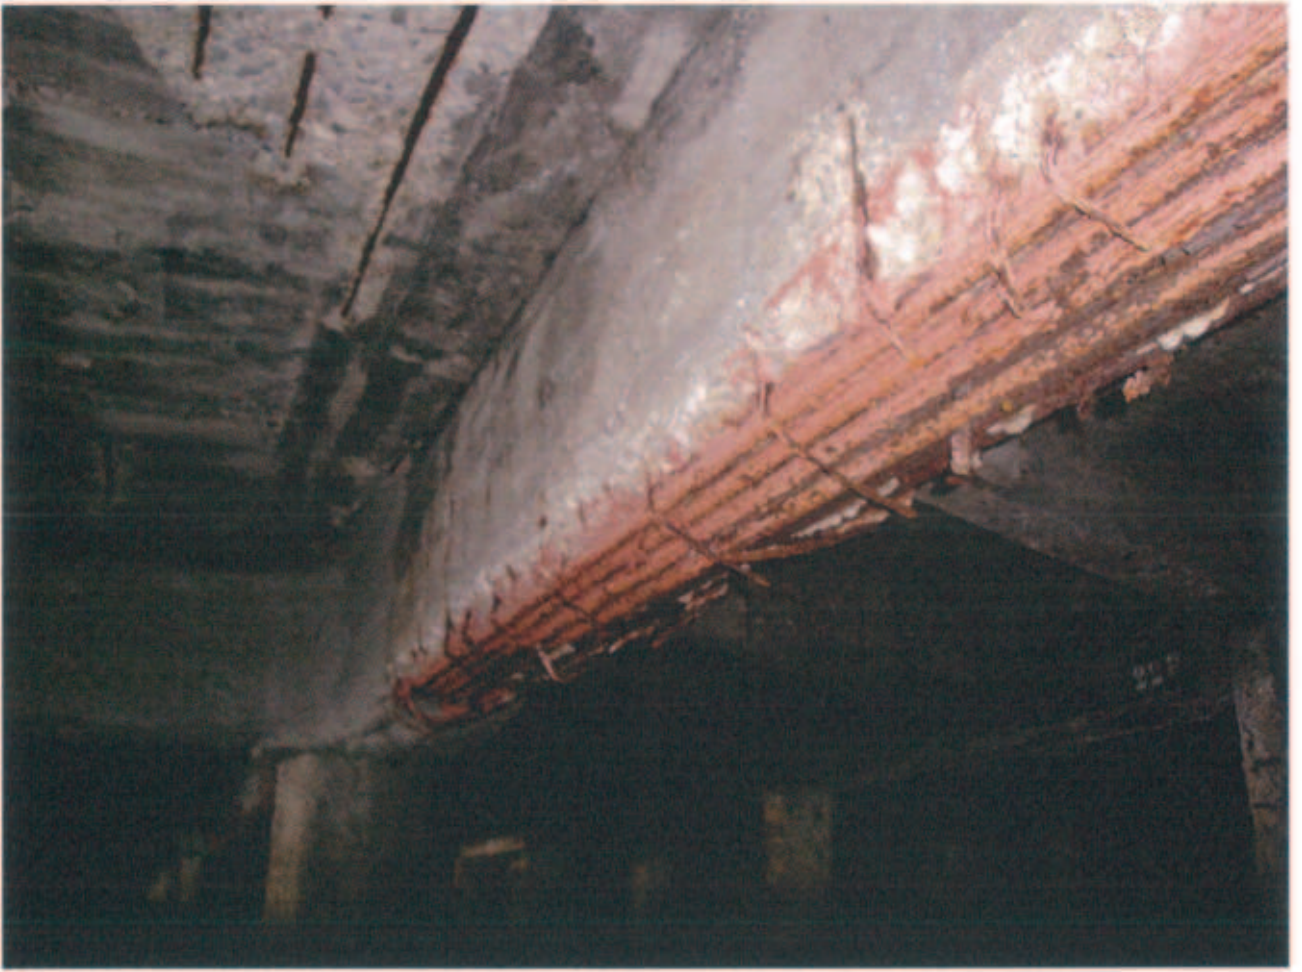
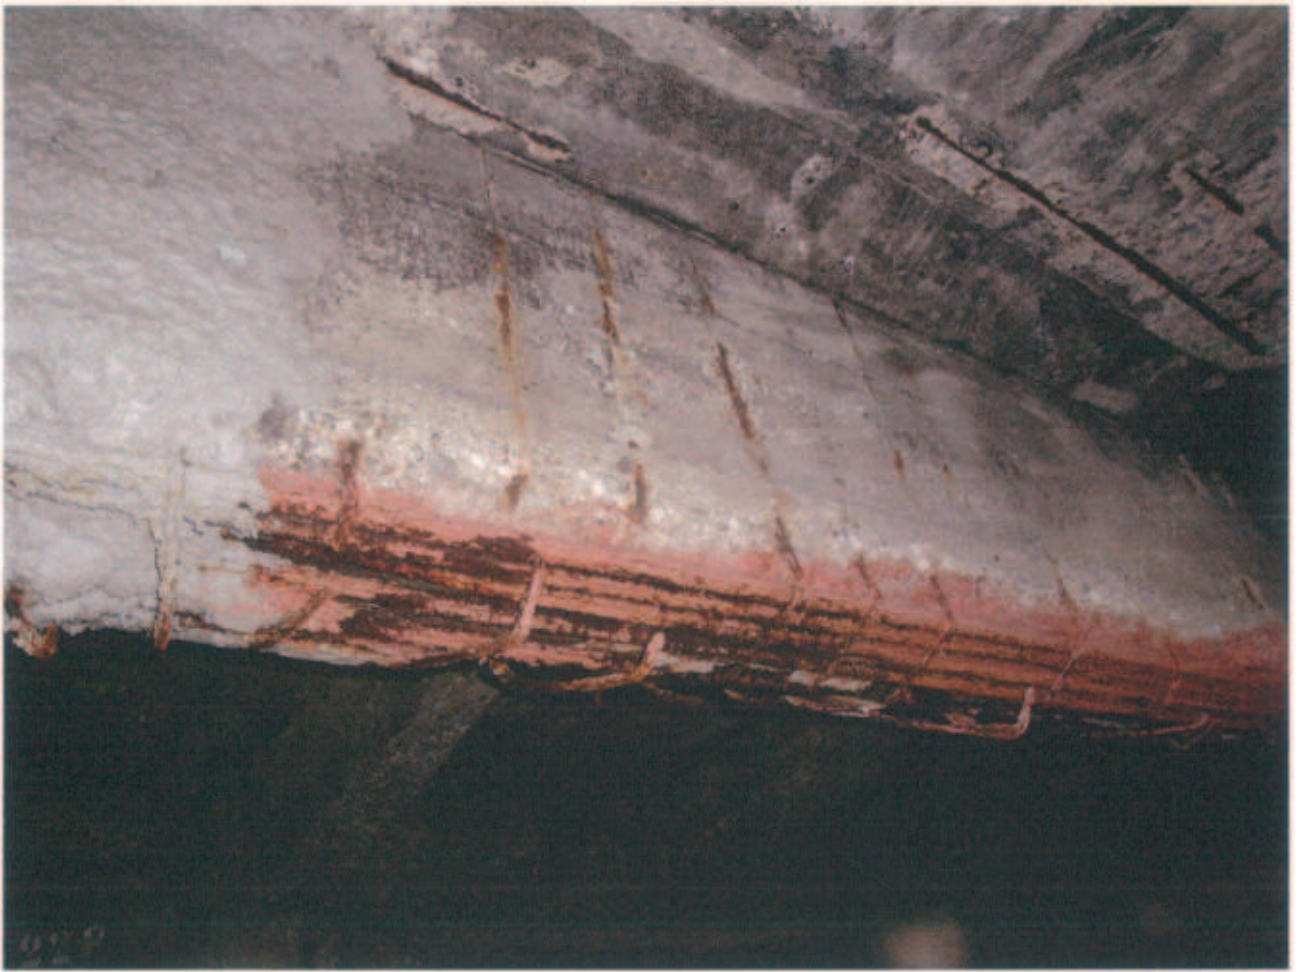
6 DOCUMENTAZIONE FOTOGRAFICA STATO DI FATTO

La struttura sottostante della banchina, attualmente in uno stato di degrado, è costituita da un reticolo regolare di pilastri immersi nel mare collegati in sommità da un sistema di travature principali e secondarie che costituiscono un impalcato in c.a. di circa 100 x 21,5 metri. La maglia strutturale è di 4.80 x 4.00 metri. Al di sopra è presente una soletta in c.a sull'estradosso ed un'ulteriore soletta di consolidamento realizzata una decina di anni fa allo scopo di consolidare la struttura. Superiormente a tale solaio, limitatamente nella zona vicina alla costa alcuni pilastri, è posizionata una copertura costituita da molteplici elementi a botte accostati appoggiati su pilastri (vedi foto aerea allegata).

Con un primo intervento di consolidamento avvenuto precedentemente, sono state realizzate: una prima cerchiatura dei pilastri deteriorati, la protezione dell'intradosso con il posizionamento di opportuni materiali protettivi, e la realizzazione di nuove travi di collegamento nelle zone perimetrali all'intradosso e all'estradosso del solaio di movimentazione carichi.
