RICOSTRUZIONE DEL MURO CROLLATO IN STRADA DEL
FRIULI IN LOCALITÀ CONTOVELLO A TRIESTE (TS)

PROGETTO ESECUTIVO

TITOLO	STATO DI FATTO	TAVOLA
A SEGUITO DELLA MESSA IN SICUREZZA DELLA CORSIA A MONTE DELLA STRADA		S1
PIANTA, SEZIONE, PROSPETTO E DETTAGLI COSTRUTTIVI		
REVISIONE: 00	Emissione	DATA 08 febbraio 2021
		SCALA 1:50 - 1:25 - 1:10
		DISEGNATO: T.R.

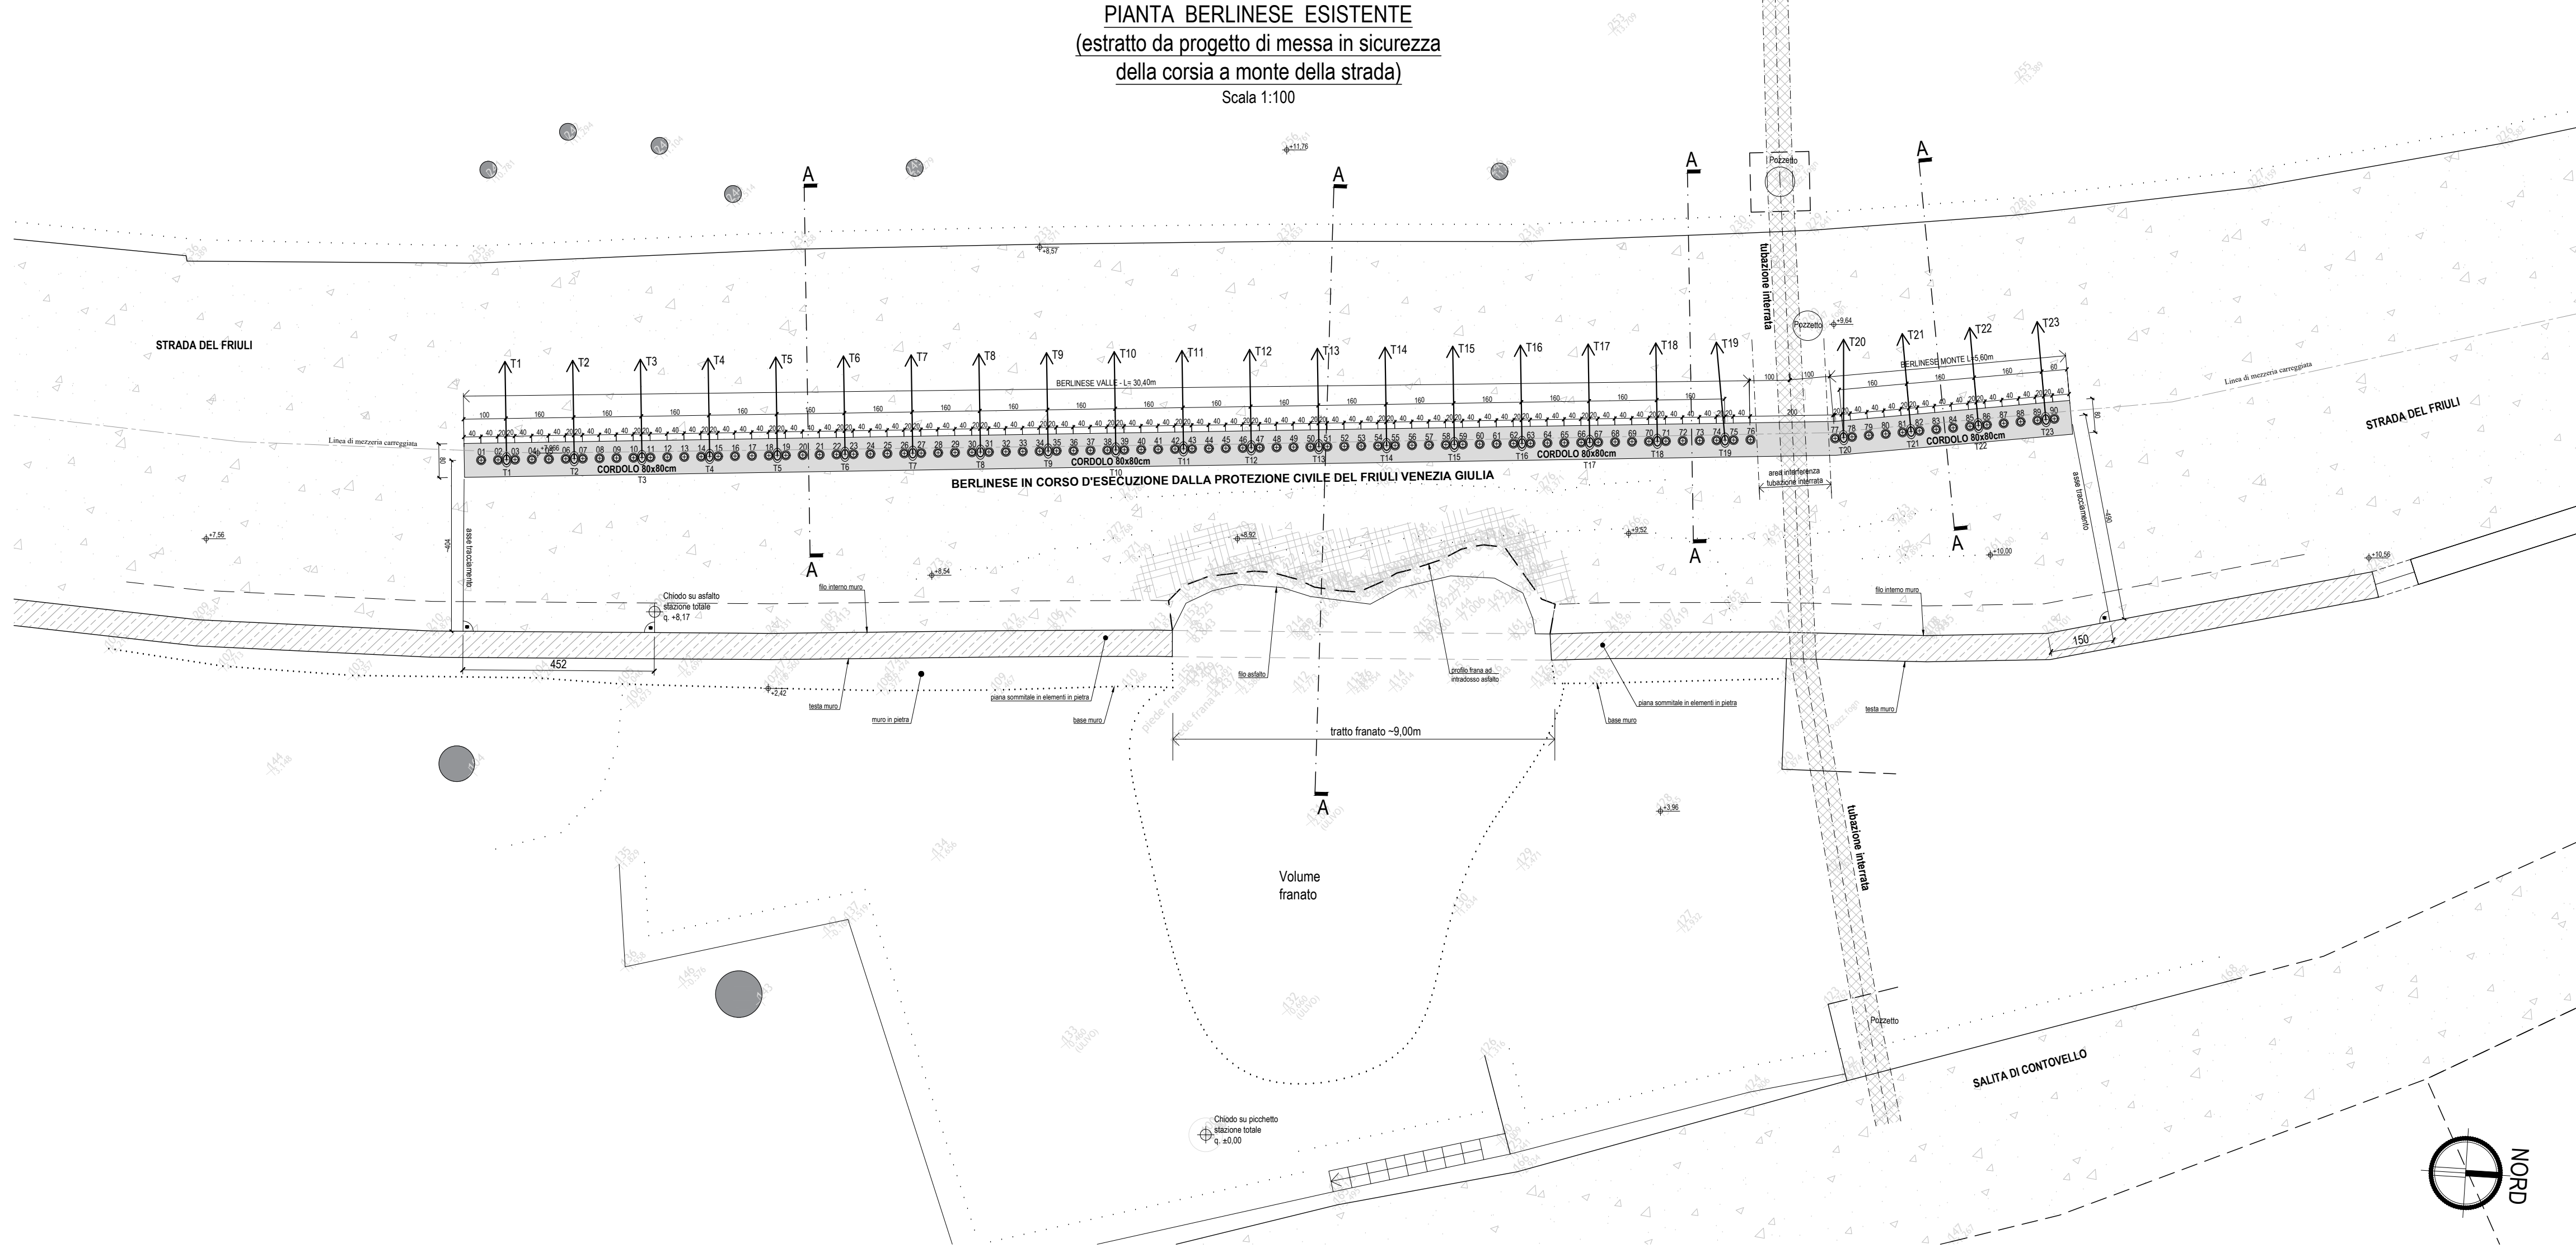
PIANTA BERLINESE ESISTENTE
(estratto da progetto di messa in sicurezza
della corsia a monte della strada)
Scala 1:100

- La presente tavola dello stato di fatto è stata estratta dal progetto a firma del sottoscritto ing. G. Basileo relativo alla messa in sicurezza in somma urgenza della corsia a monte di Strada del Friuli (di cui al deposito alla Regione FVG al prot. n. 691 del 21.12.2020) mediante la realizzazione di una paratia in micropali e tiranti passivi, a seguito della frana avvenuta nel dicembre 2020. Tale intervento è attualmente in corso d'esecuzione e pertanto eventuali modifiche eseguite in opera alla posizione di micropali e tiranti non sono riportate sulla presente tavola.

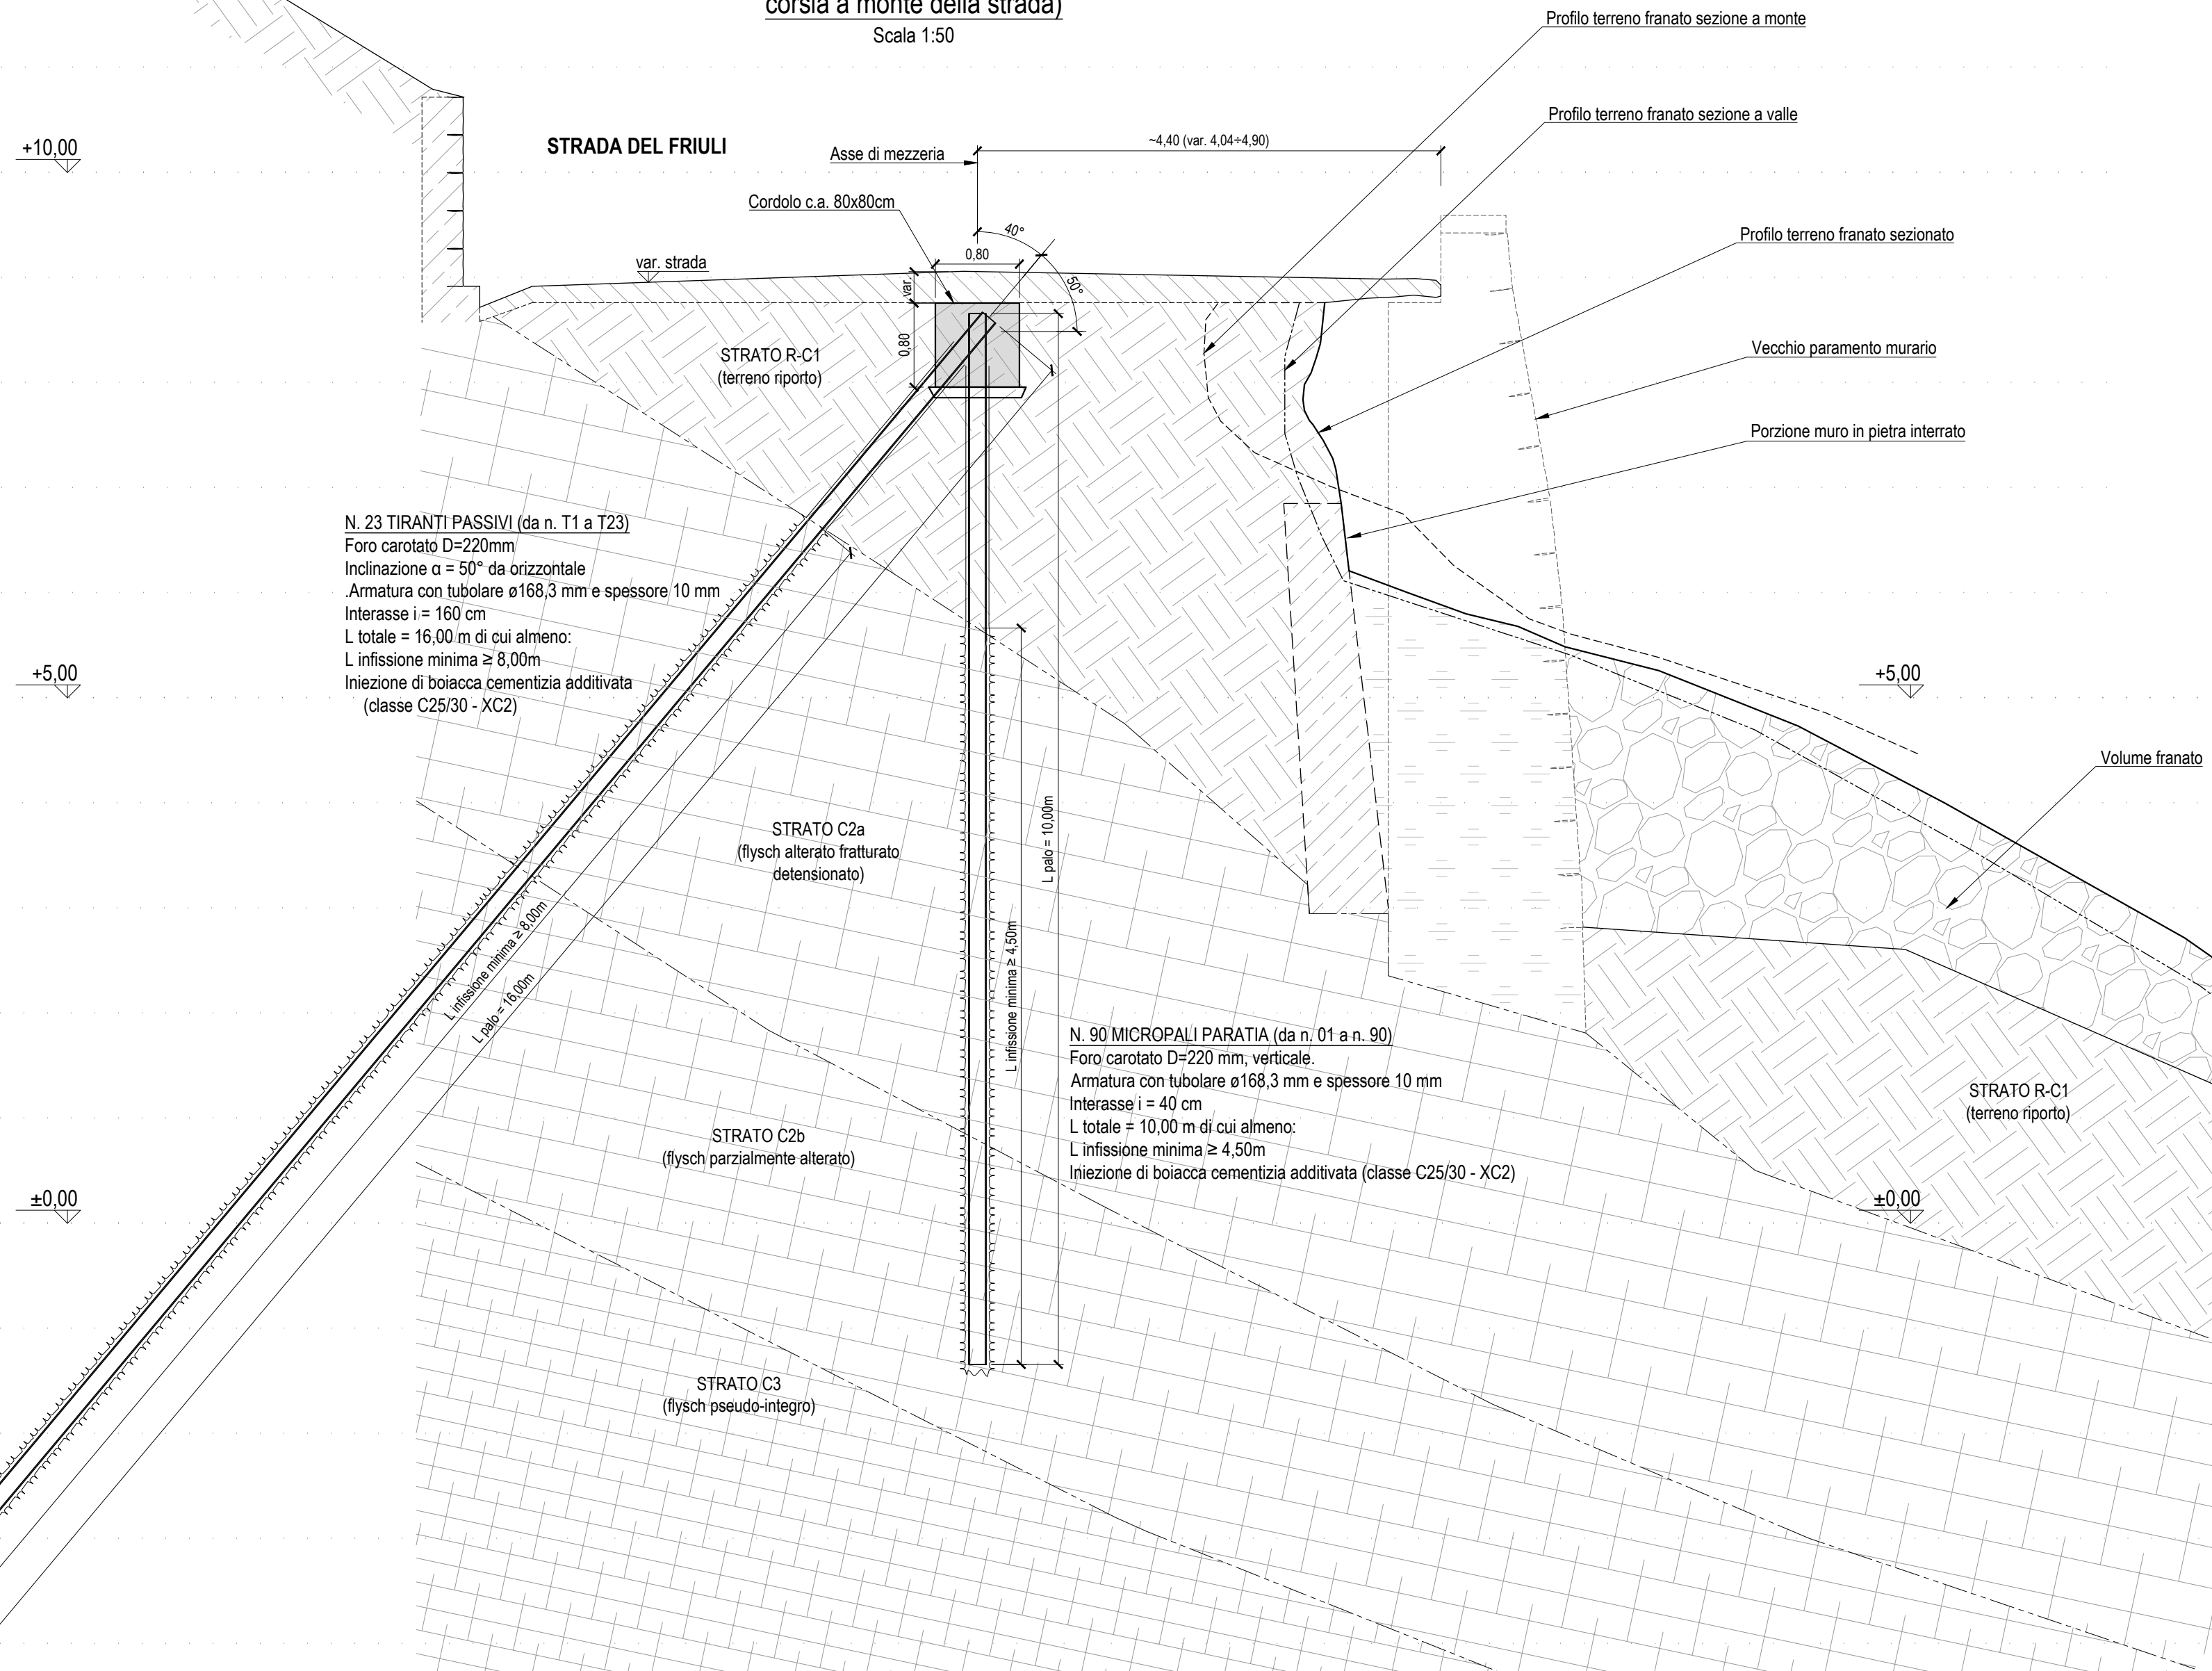
SEZIONE TIPO A-A BERLINESE ESISTENTE
(estratto da progetto di messa in sicurezza della
corsia a monte della strada)
Scala 1:50

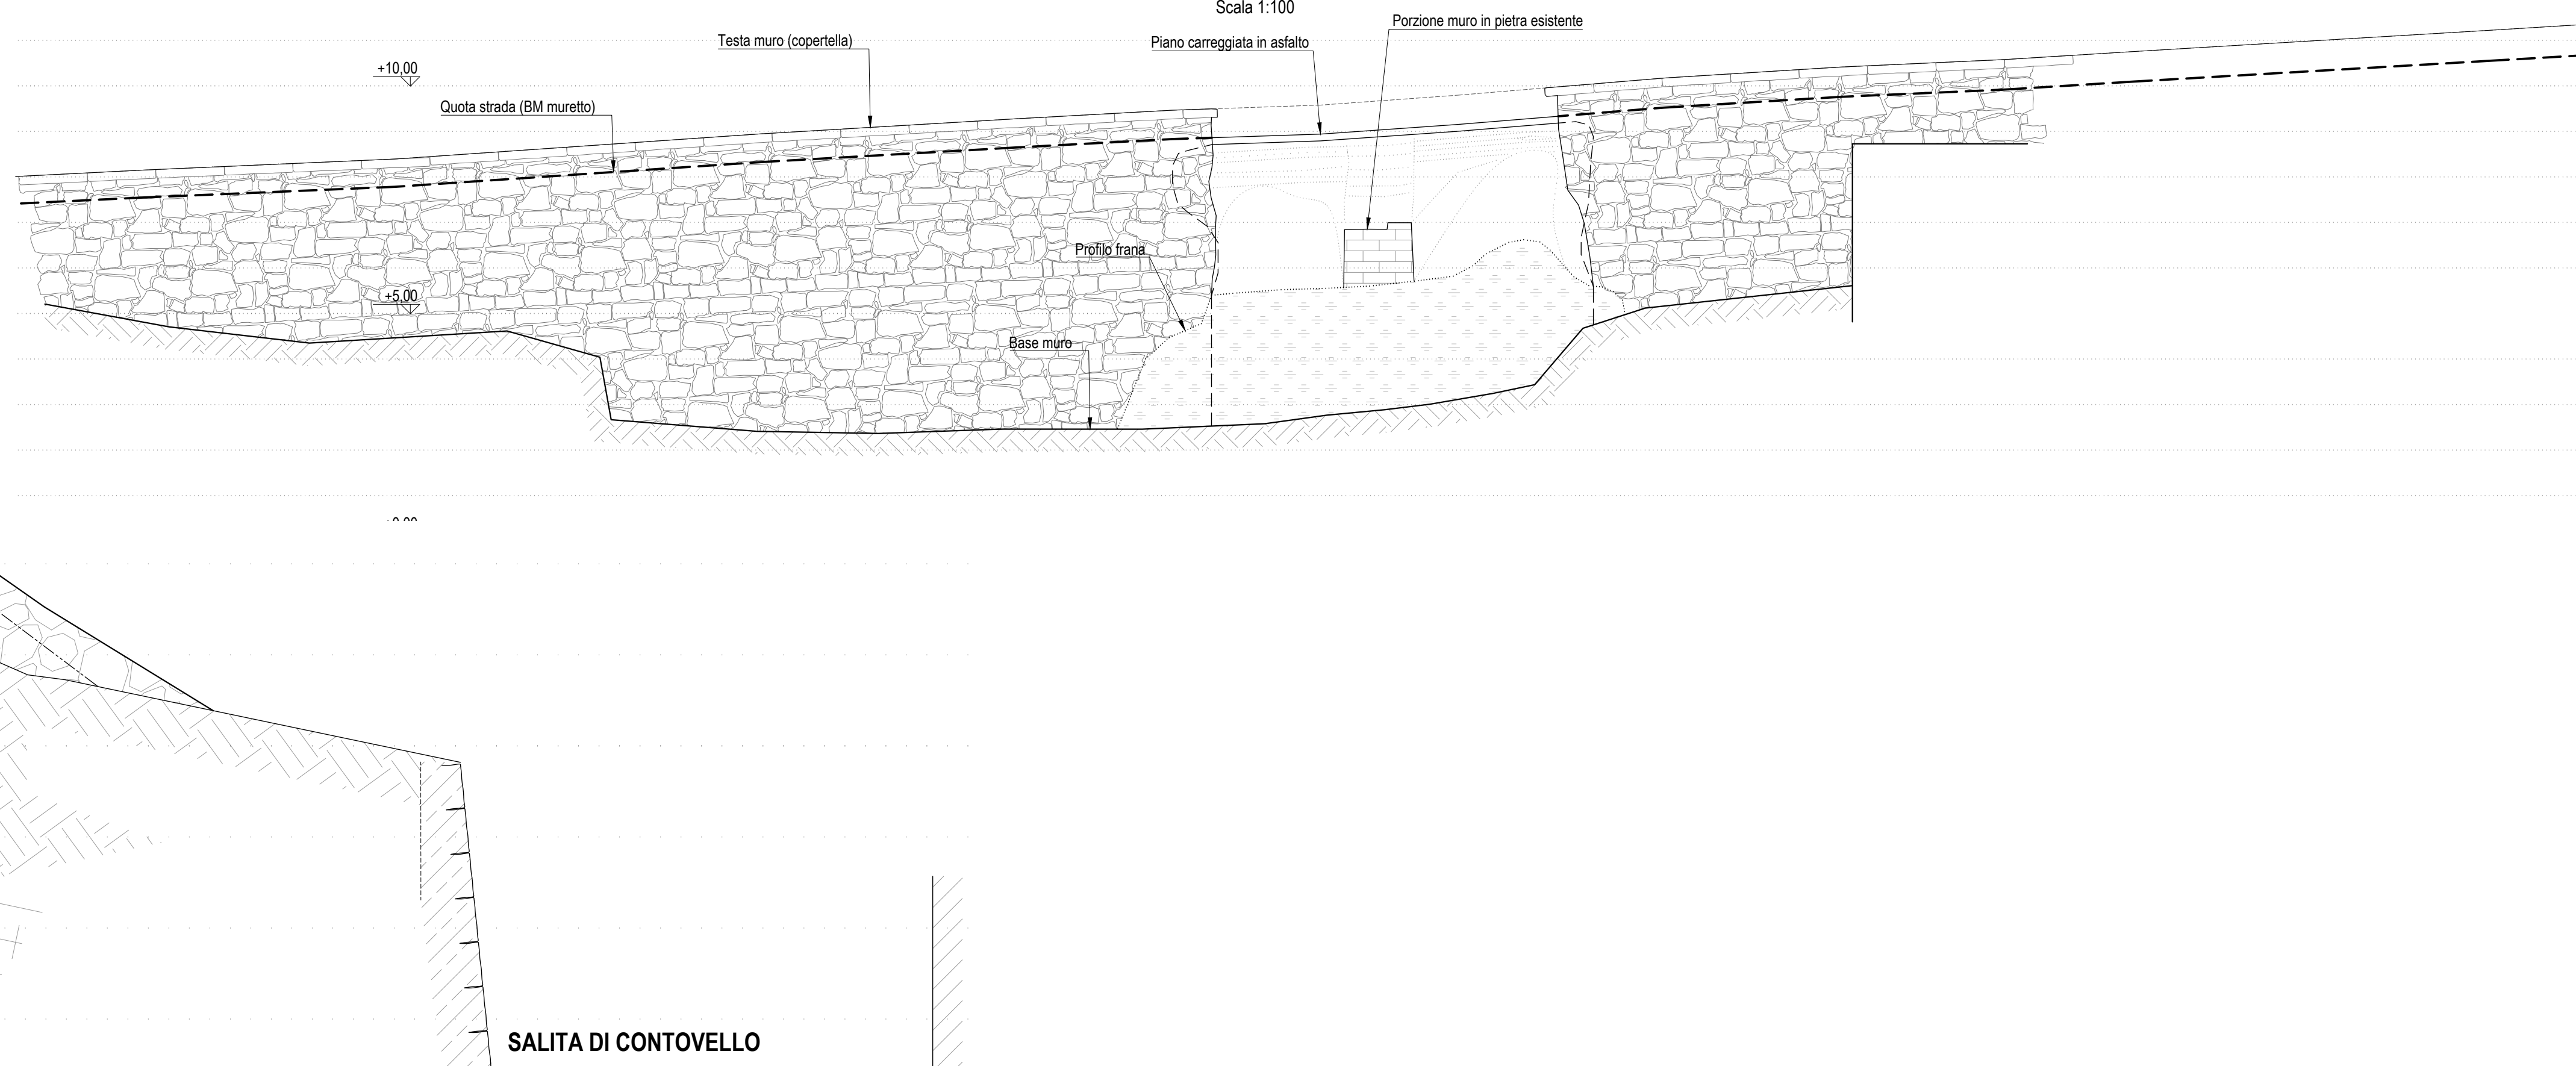
PROSPETTO TRATTO DI MURO CROLLATO
Scala 1:100
